Raport z oględzin pojazdu

Numer raportu	220550/10/26-11401	Data raportu	15-10-2026
Rzeczoznawcy	inż. Kamil Zaręba (WSP) mgr inż. Przemysław Ostap	Data oględzin	09-10-2026
Nr zlecenia	PKOM(DZS)/GDA/92677/26/10/02	Miejsce oględzin	MASTER1 POZNAŃ/KOMORNIKI, PLAT...

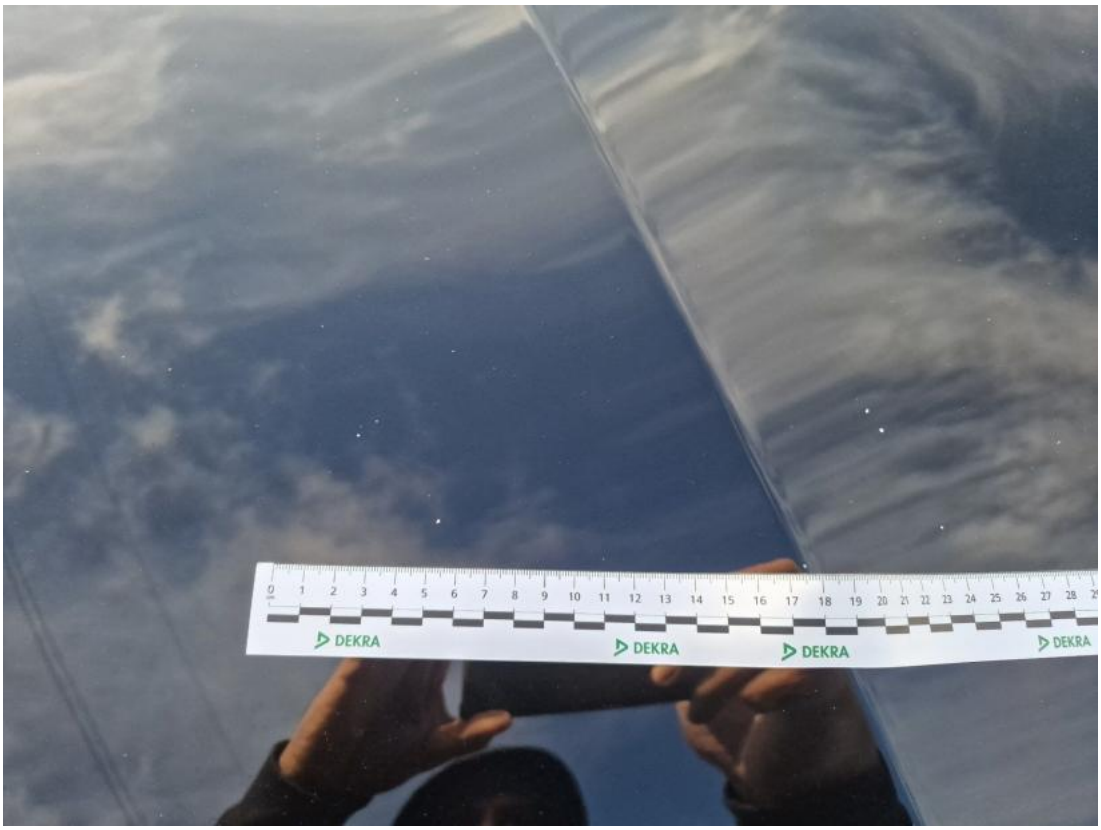
Fot. 43
Pokrywa komory silnika - Rysa/odprysk 2
