Raport z oględzin pojazdu

Numer raportu	14619/11/26-15201	Data raportu	16-11-2026
Rzeczoznawcy	Maciej Wiącek (WSP) mgr inż. Paweł Barszcz (WSP)	Data oględzin	16-11-2026
Nr zlecenia	PKOM(DZS)/GDA/101645/26/10/30	Miejsce oględzin	AUTOMARKET WOLA, PRYMASA TYSI□..

Numer identyfikacyjny (VIN)	**WF0EXXWPCEKJ52388**
Marka, model	FORD Mondeo Hatchback 19-21
Typ, wersja	Mondeo 2.0 EcoBlue Trend aut
Numer rejestracyjny	WD1668T
Silnik (rodz./poj./moc)	diesel/1997 ccm/110 kW
Stan licznika	246 227 km
Data 1. rej./rok prod.	20-11-2019/2019
Data nast. bad. techn.	19-11-2026
Nadwozie	hatchback 5/5
Lakier	szary/2-warstwowy metalizowany
Skrzynia biegów	automatyczna

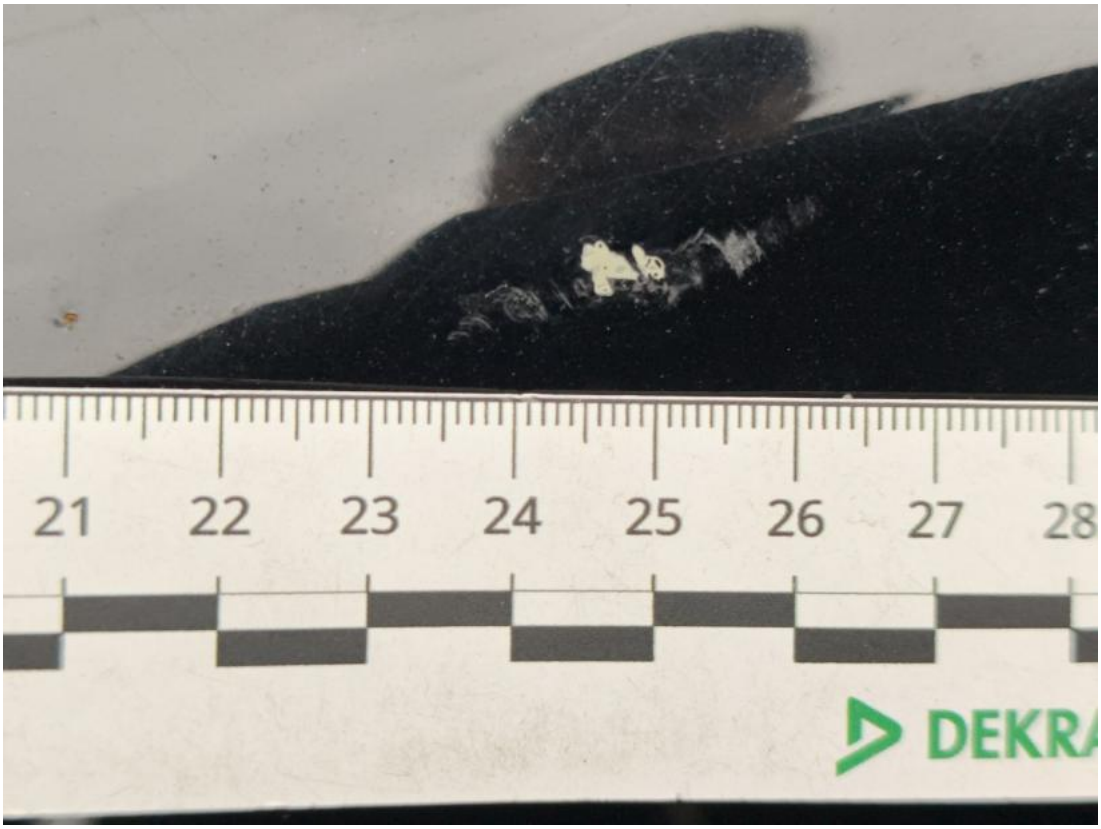
Fot. 40
Pokrywa komory silnika - zdjęcie poglądowe 1

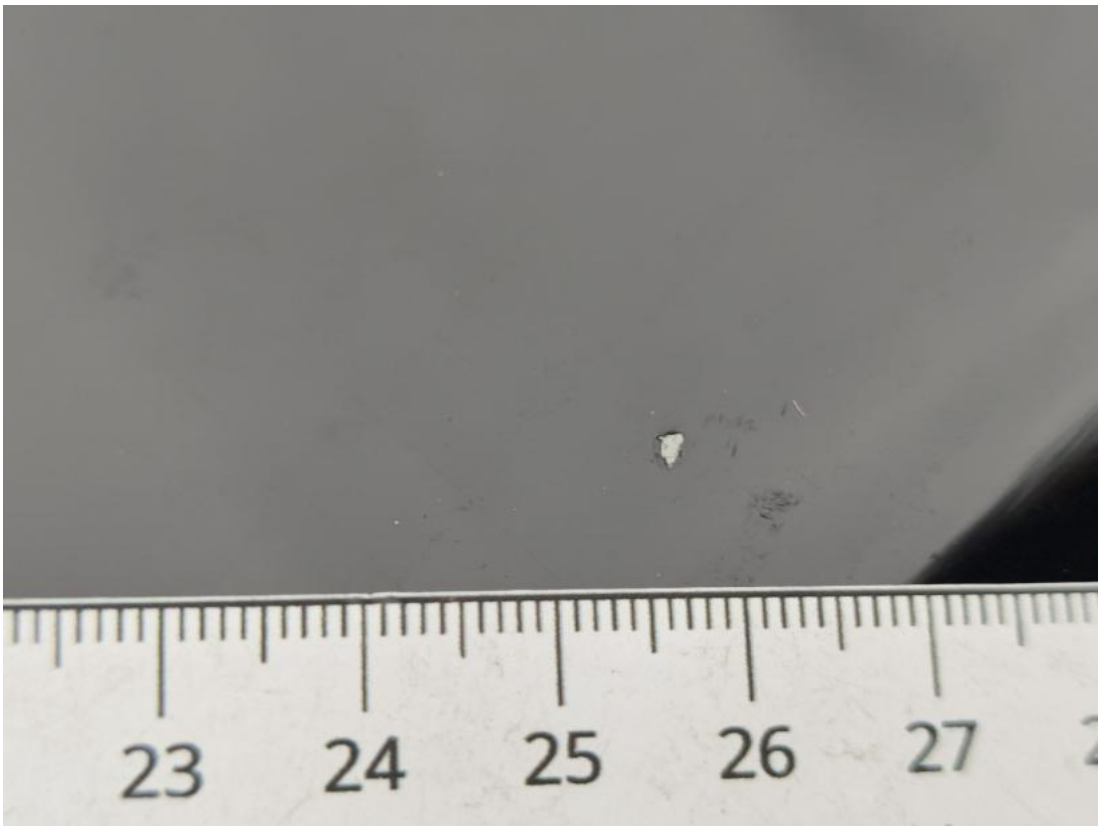
Fot. 41
Pokrywa komory silnika - zdjęcie poglądowe 2

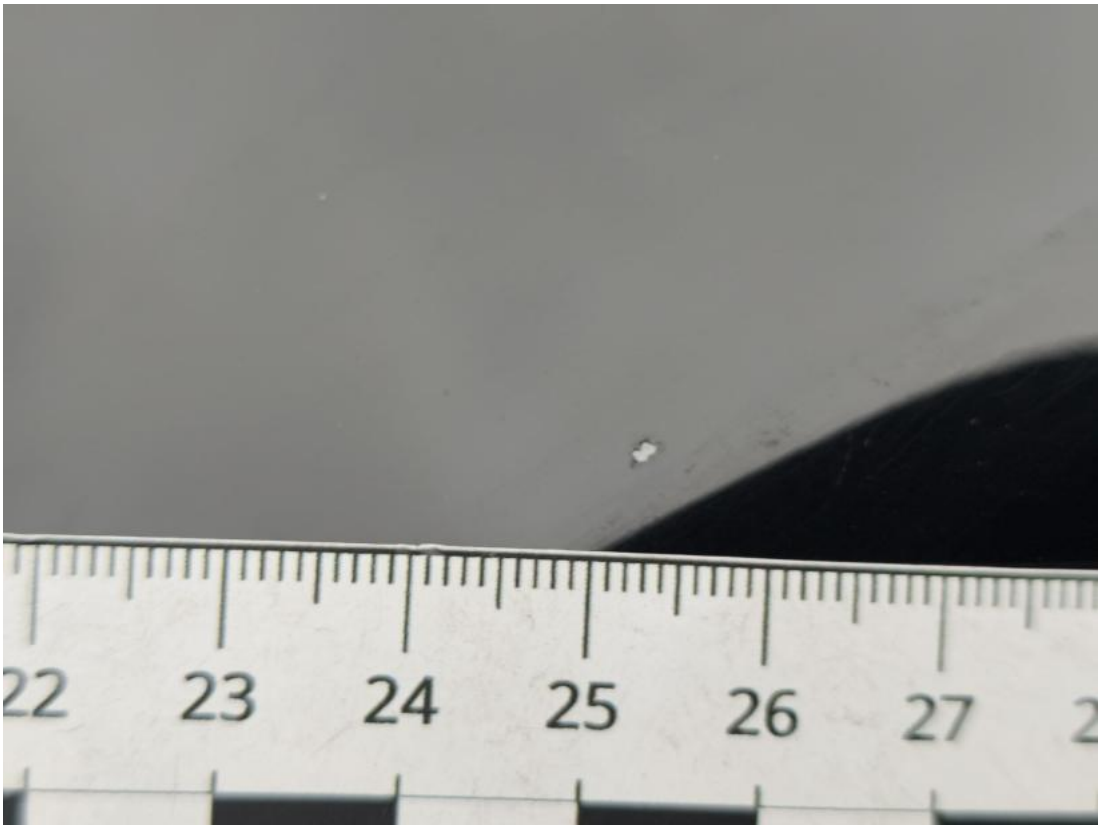
Fot. 42
Pokrywa komory silnika - Rysa/odprysk 1

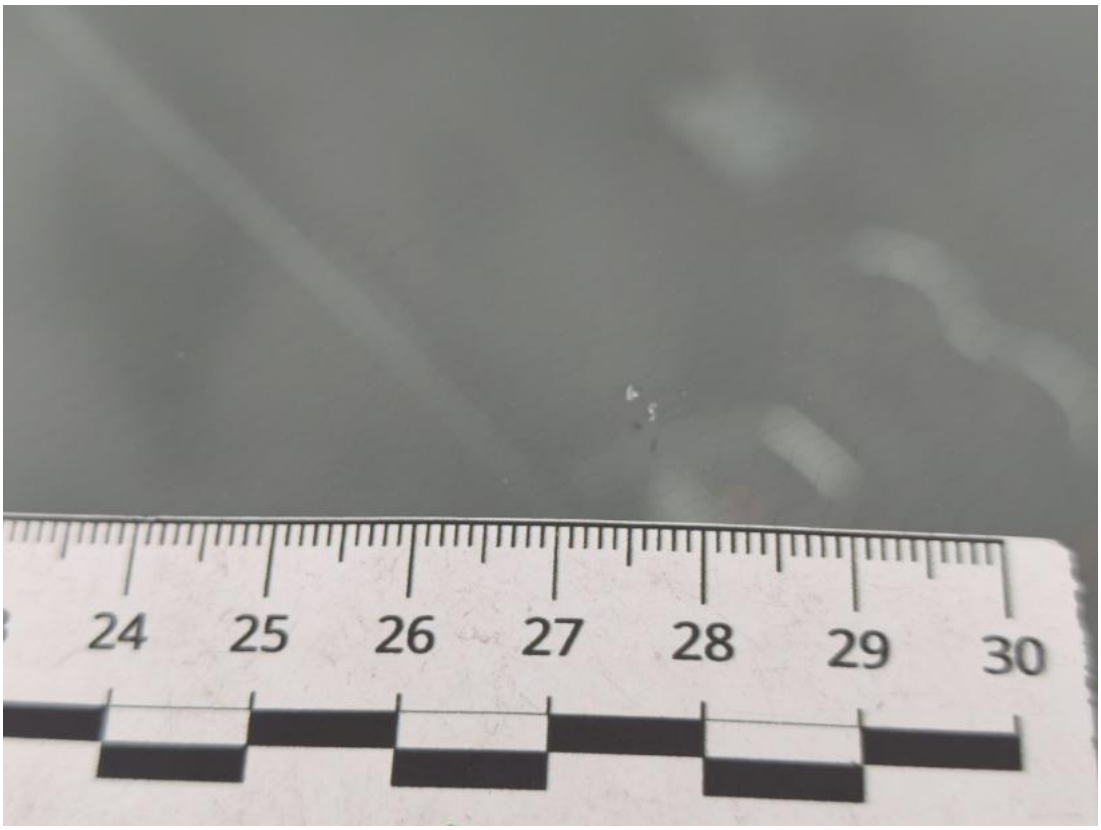
Fot. 43
Pokrywa komory silnika - Rysa/odprysk 2

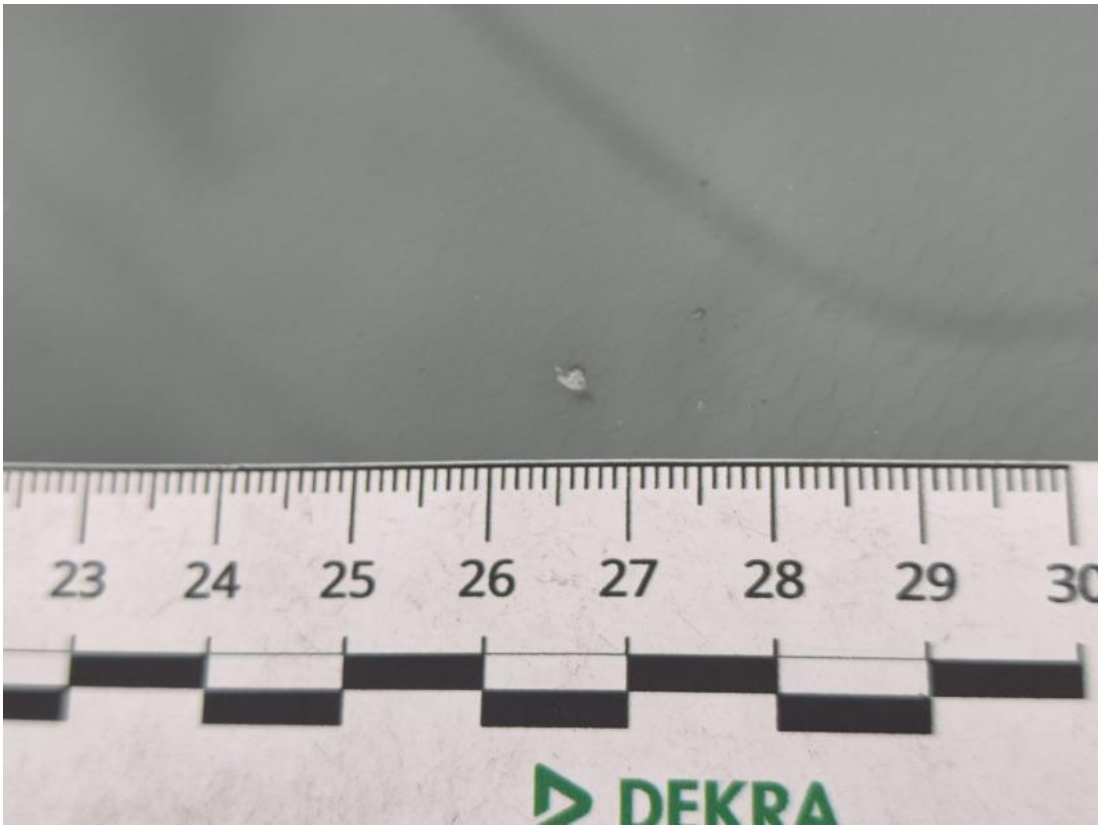
Fot. 44
Pokrywa komory silnika() - Rysa/odprysk 3

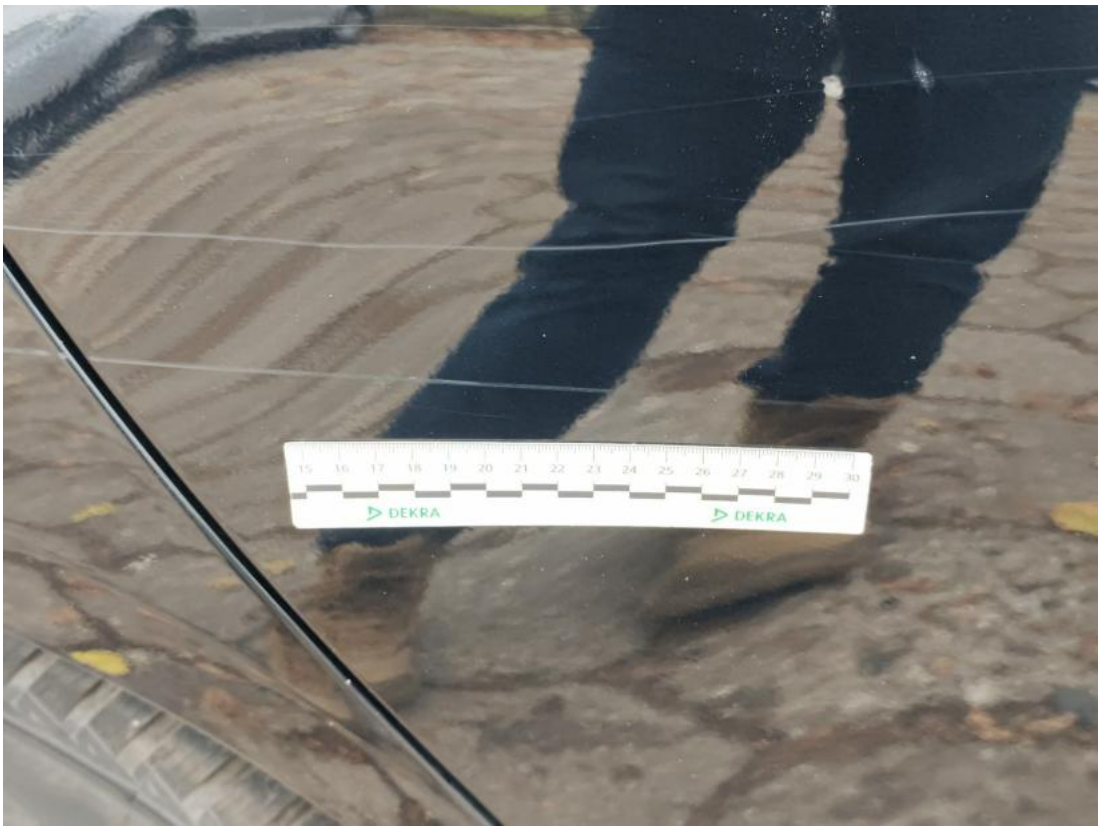
Fot. 57
Drzwi przednie P - Rysa/odprysk 2

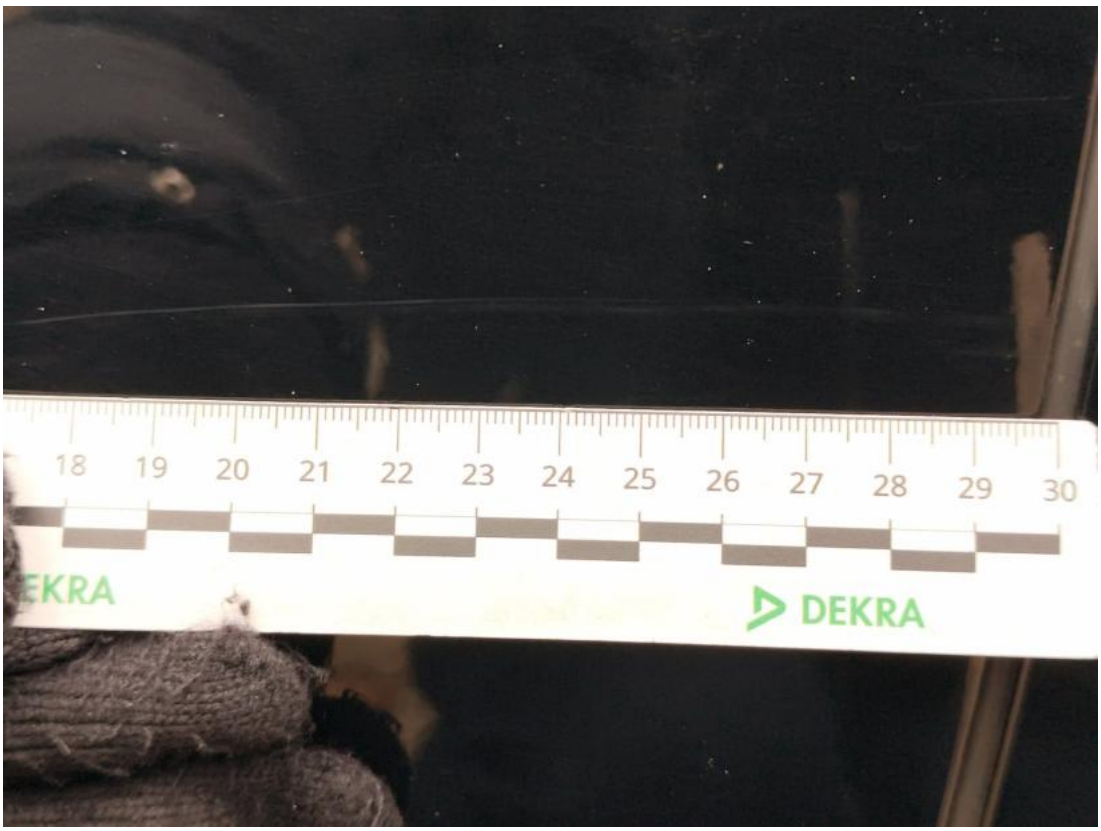
Fot. 58
Drzwi przednie P() - Rysa/odprysk 3

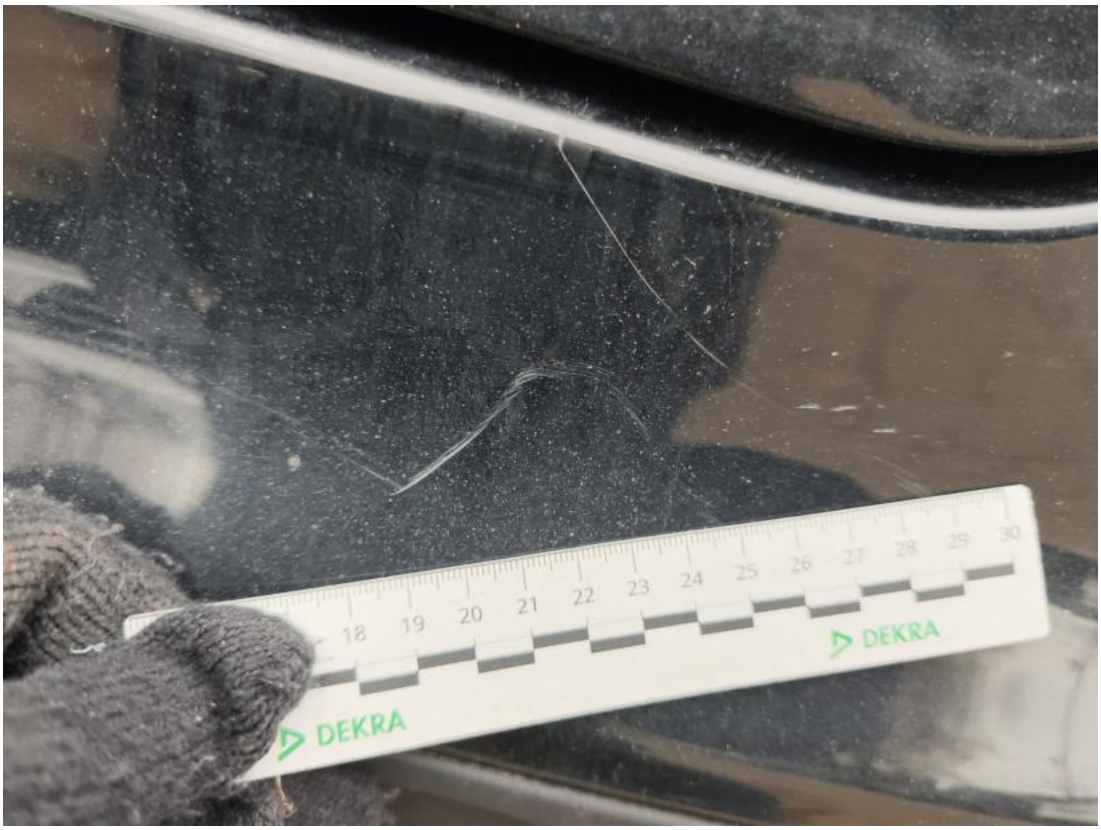
Poz.	Nazwa pozycji	Opis uszkodzeń	Kwalifik.	Naprawa [rbg]
1	Ramię wycieraczki, tył	brak	WY	0.1
2	Nakładka ramienia wycieraczki	brak	WY	
3	Tarcza koła aluminiowa przód R	zarysowanie	WY	0.5
4	Okładzina zderzaka przedniego	zarysowanie	NA	
5	Błotnik przedni L	odpryski lakieru, inne	NA	
6	Pokrywa przednia	odpryski lakieru	NA	
7	Błotnik przedni R	zarysowanie		
8	Szyba przednia barwiona/ogrzew.	rysa/odprysk		
9	Dach	rysa/odprysk		
10	Drzwi przednie (nieuzbrojone) L	odpryski lakieru, zarysowanie, wgniecenie		
11	Drzwi przednie (nieuzbrojone) R	zarysowanie		
12	Osłona lusterka zewnętrznego R	zarysowanie		
13	Drzwi tylne (nieuzbrojone) L	wgniecenie		
14	Drzwi tylne (nieuzbrojone) R	zarysowanie		
15	Rama drzwi,przód L	wgniecenie		
16	Rama drzwi,przód R	odpryski lakieru		
17	Okładzina zderzaka tylnego	rysa/odprysk		
18	Błotnik tylny , część górna L	zarysowanie		
19	Błotnik tylny , część górna R	zarysowanie

Fot. 67
Ramię wycieraczki tylnej - Inne 1

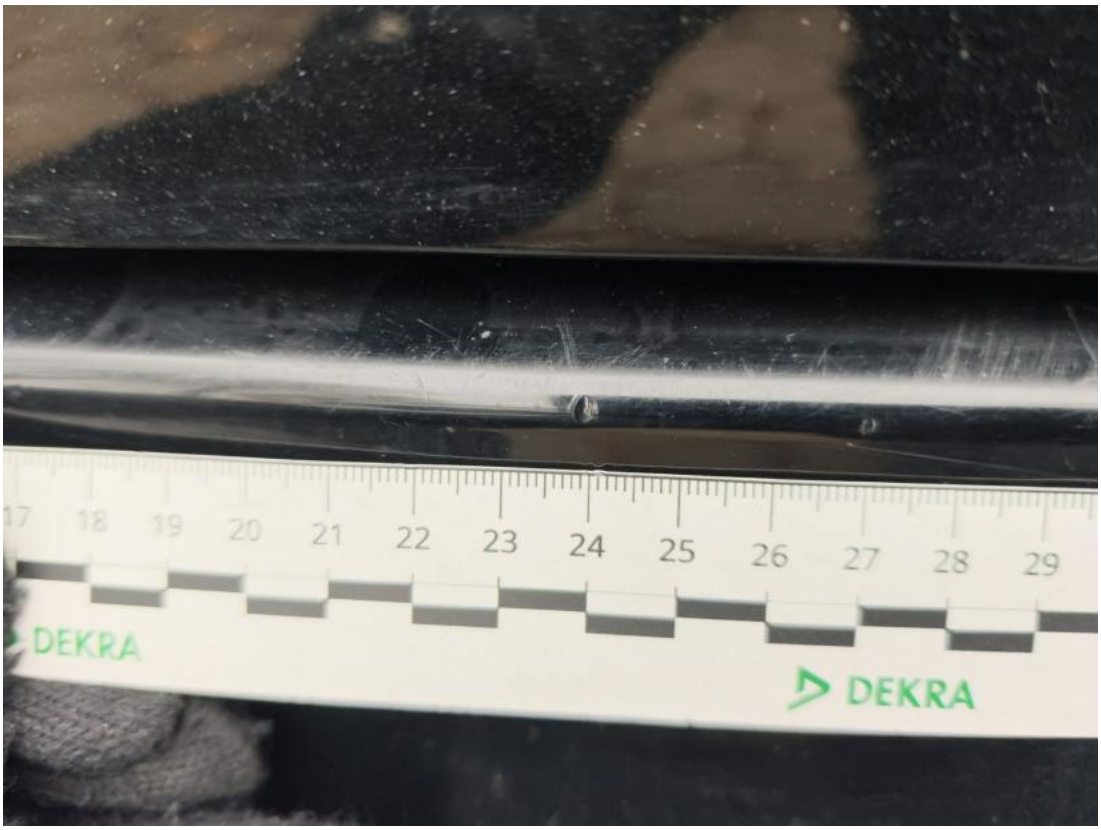
Fot. 69
Zderzak tylny - Rysa/odprysk 1

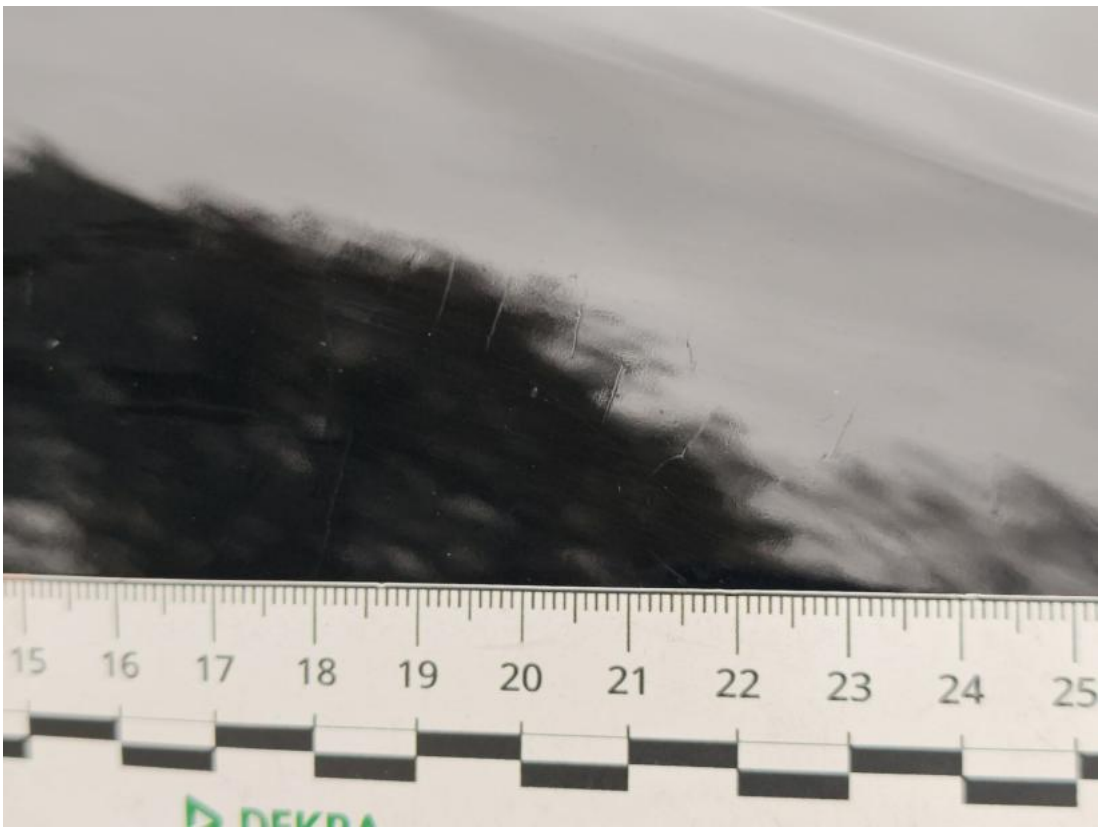
Fot. 74
Rama dachu L - zdjęcie poglądowe 2

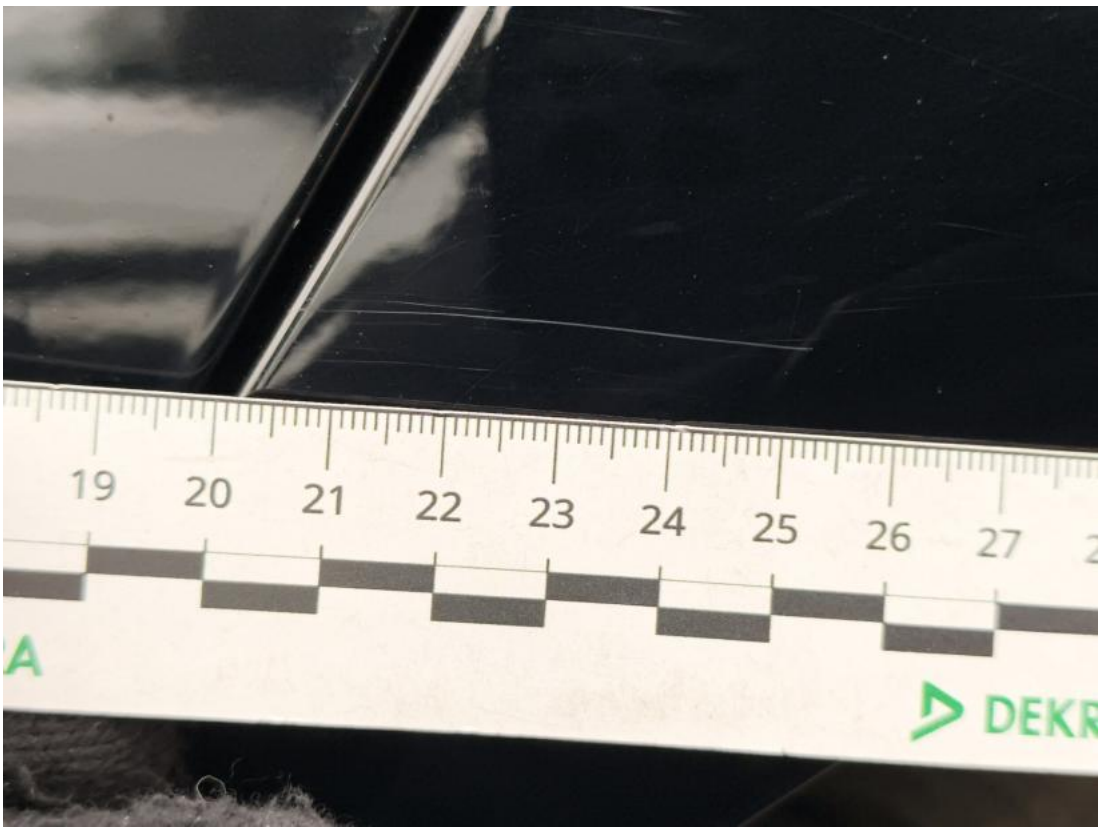
Fot. 76
Rama dachu L - Inne 1

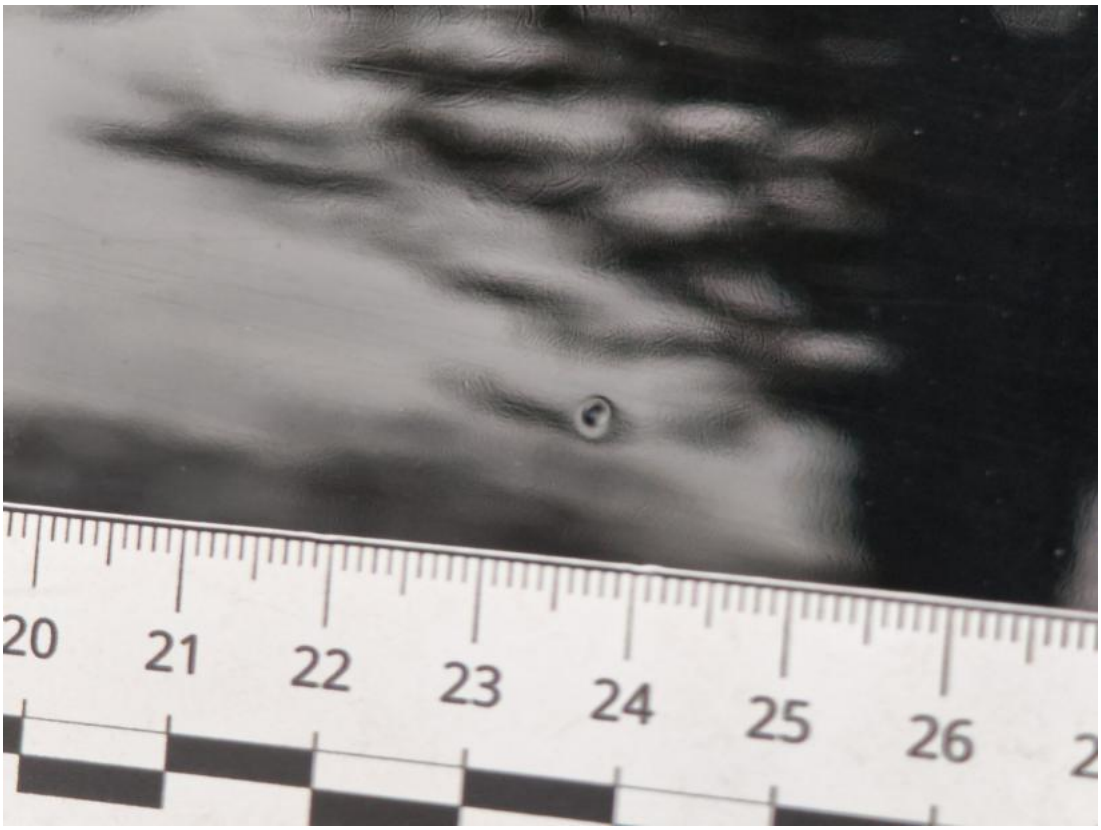
Fot. 85
Drzwi przed L() - Wgniecenie/odkształcenie 3

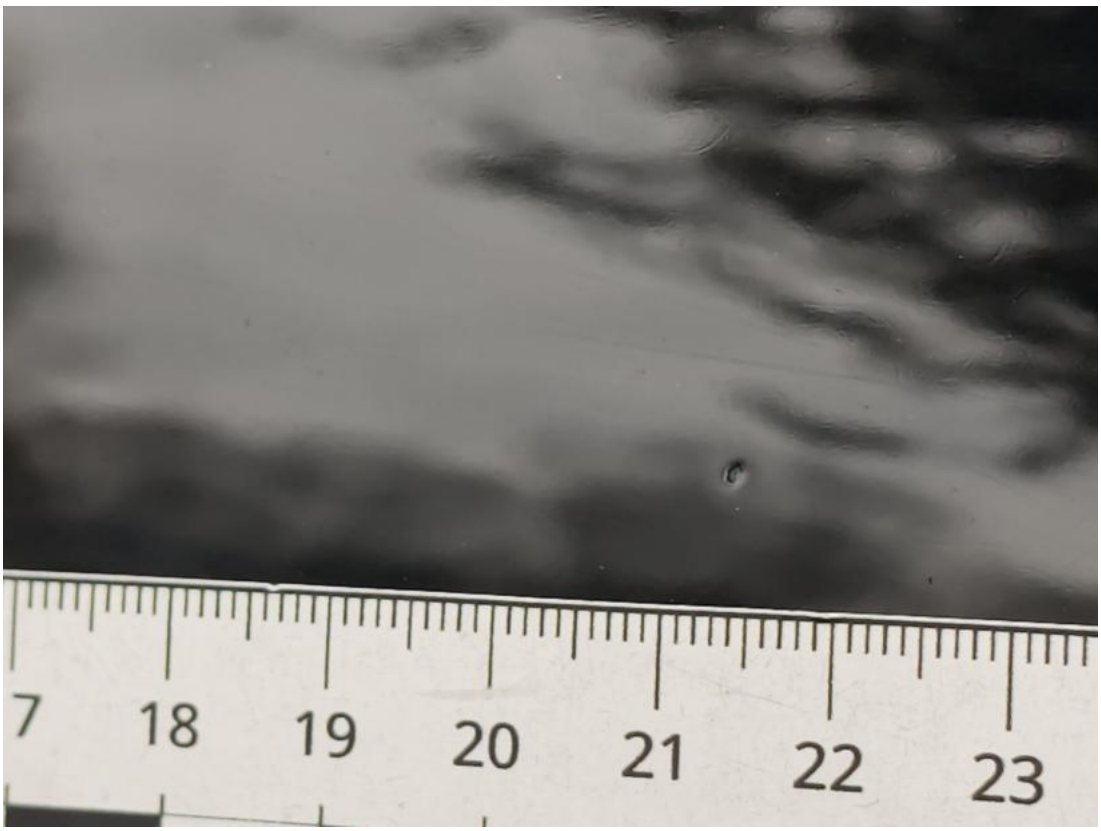
Fot. 86
Drzwi tylne L - Rysa/odprysk 1

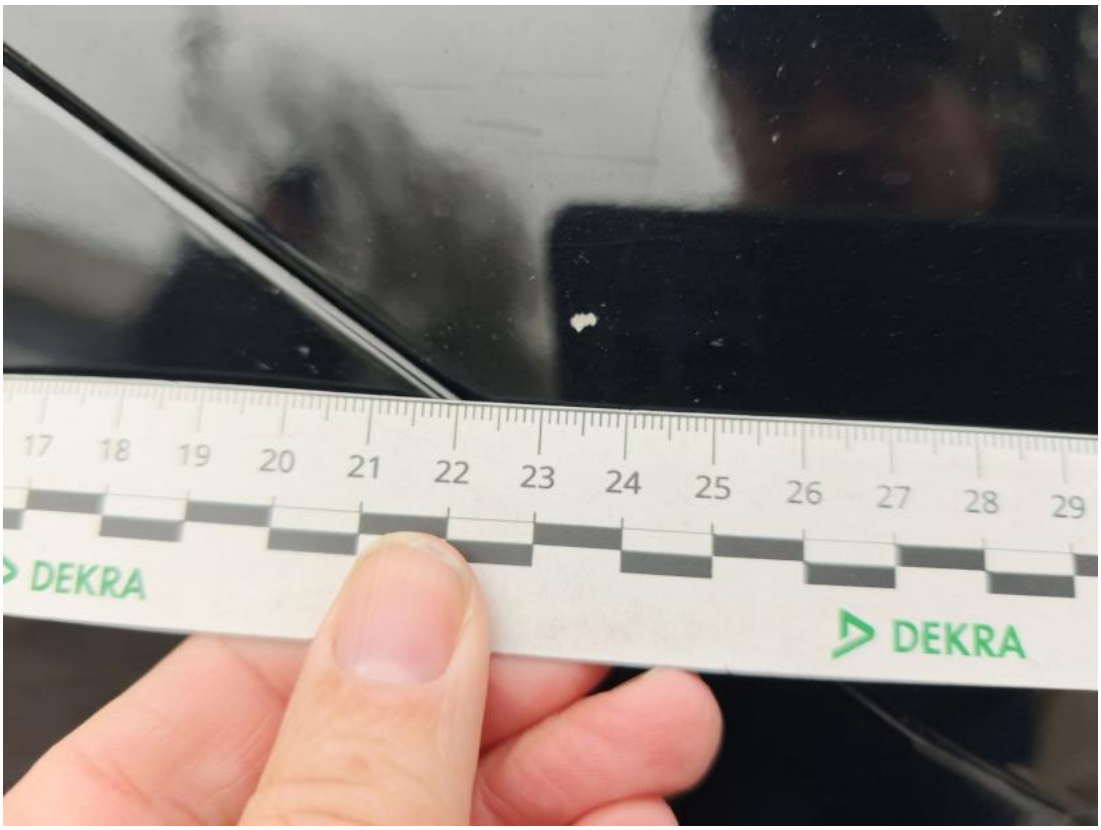
Fot. 87
Drzwi tylne L - Inne 1

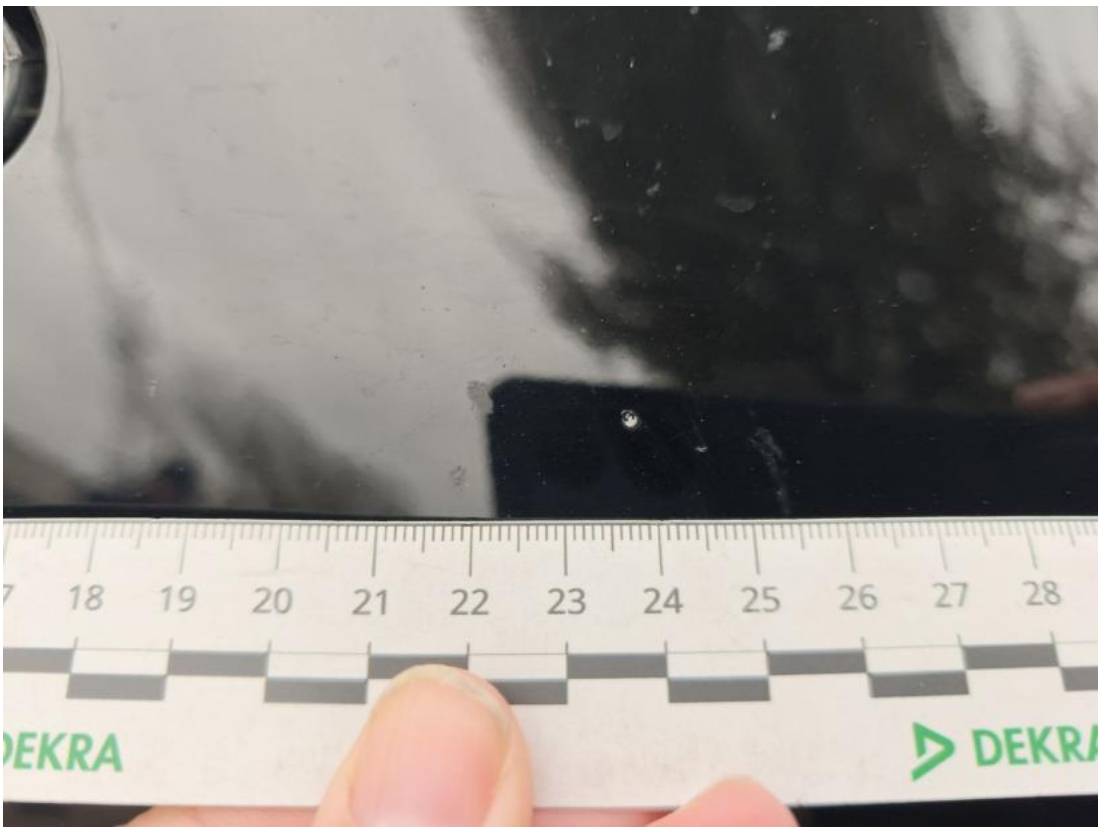
Fot. 88
Drzwi tylne L() - Inne 3

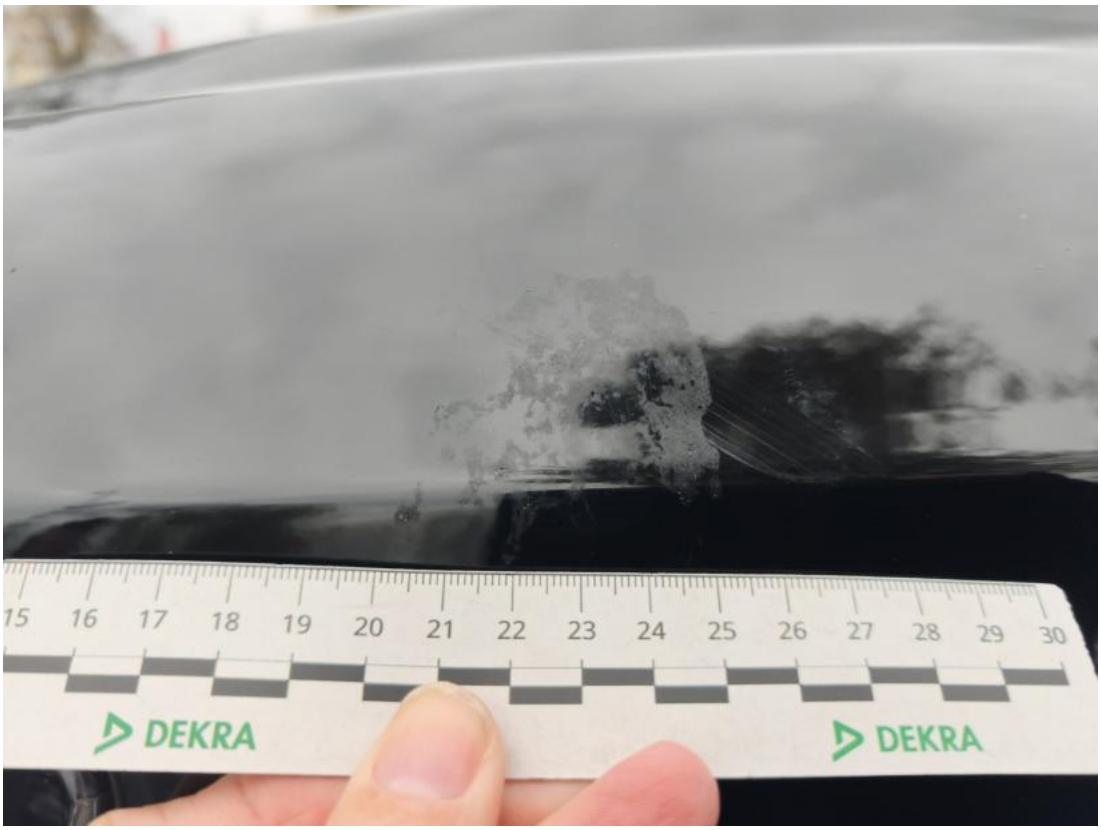
Fot. 89
Błotnik przedni L - Rysa/odprysk 1
