Raport z oględzin pojazdu

Numer raportu	14553/11/26-15201	Data raportu	12-11-2026
Rzeczoznawcy	Kacper Sosnowski (WSP) mgr inż. Paweł Barszcz (WSP)	Data oględzin	10-11-2026
Nr zlecenia	PKOM(DZS)/GDA/102943/26/11/01	Miejsce oględzin	SŁOMCZYN MAGAZYN, METALOWA 1...

Numer identyfikacyjny (VIN)	**JSAAZCA3S00554109**
Marka, model	SUZUKI Swift 20-24
Typ, wersja	Swift 1.2 Dualjet SHVS Premium
Numer rejestracyjny	WD5147T
Silnik (rodz./poj./moc)	benz./1197 ccm/61 kW
Stan licznika	70 916 km
Data 1. rej./rok prod.	05-08-2022/2022
Data nast. bad. techn.	23-07-2027
Nadwozie	hatchback 5/5
Lakier	srebrny/2-warstwowy metalizowany
Skrzynia biegów	manualna

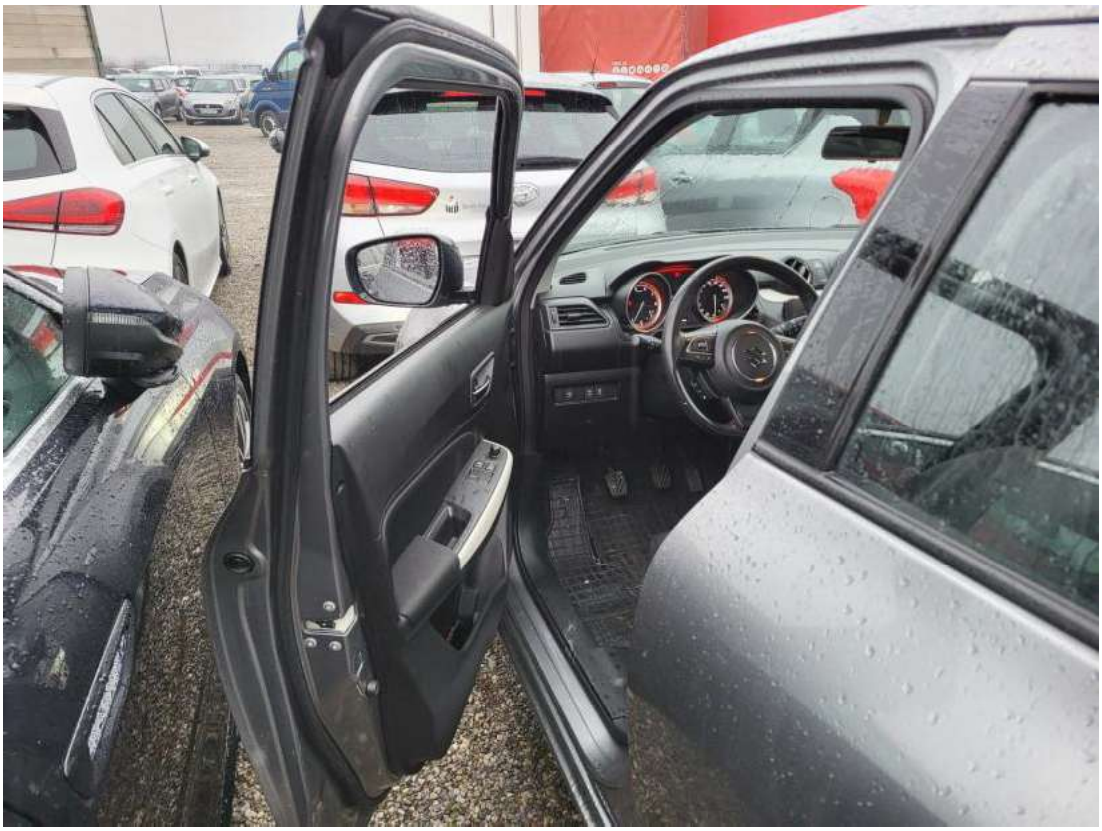
Fot. 17
Widok przez otwarte drzwi przednie lewe

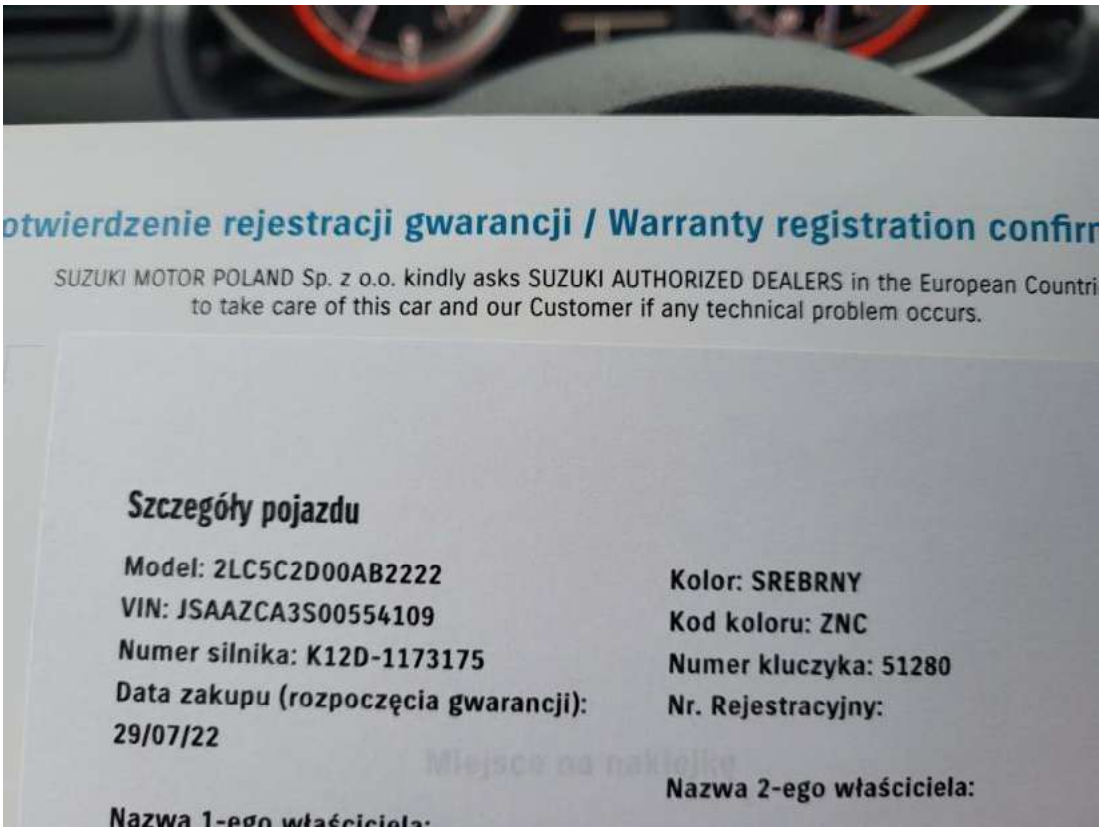
Fot. 34

Książka serwisowa – dane

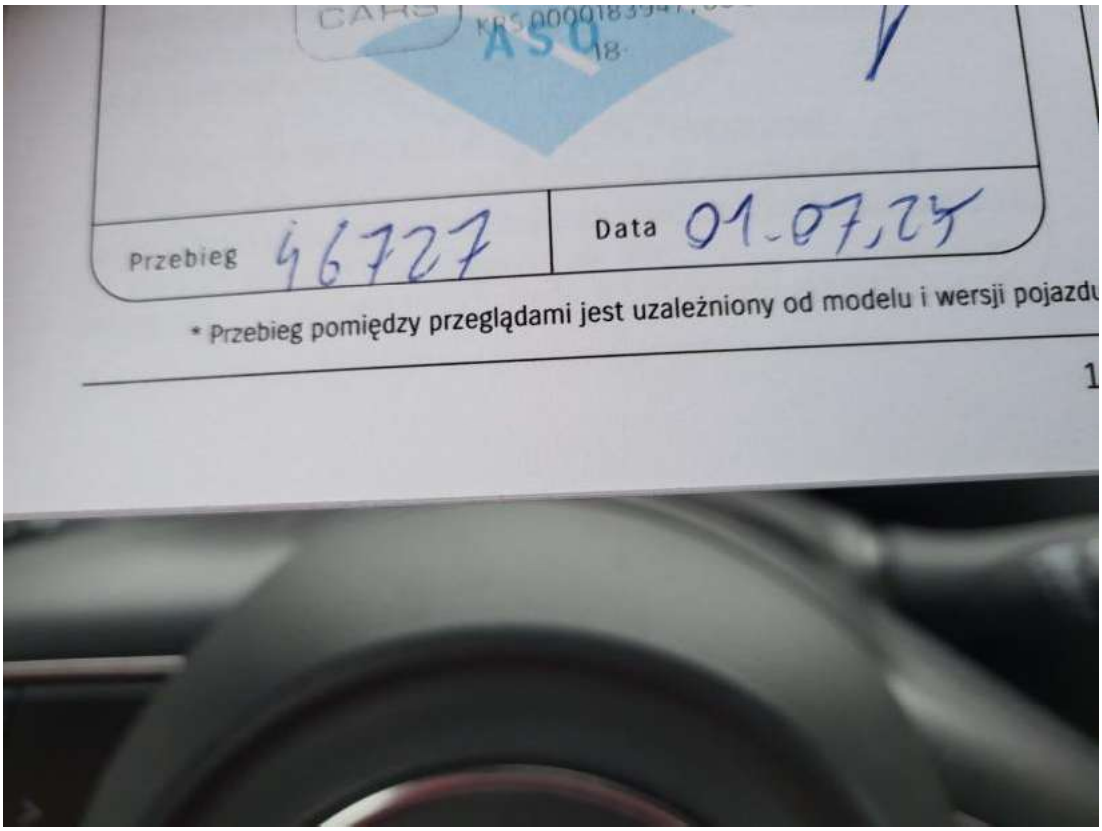
Fot. 35
Książka serwisowa – ostatni przegląd

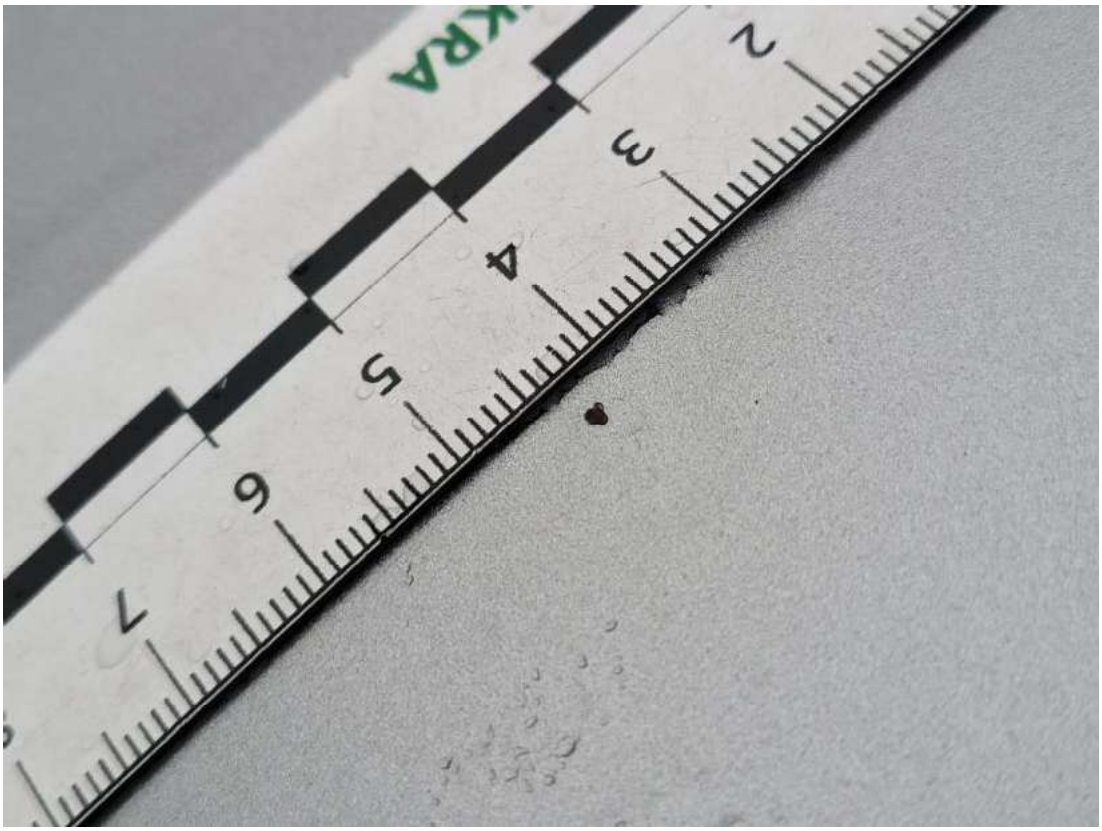
Fot. 39

Pokrywa komory silnika - zdjęcie poglądowe 1
