Raport z oględzin pojazdu

Numer raportu	14579/11/26-15201	Data raportu	13-11-2026
Rzeczoznawcy	Jacek Ducki (WSP) mgr inż. Paweł Barszcz (WSP)	Data oględzin	12-11-2026
Nr zlecenia	PKOM(DZS)/GDA/104303/26/11/01	Miejsce oględzin	MASTER1 POZNAŃ/KOMORNIKI, PLAT...

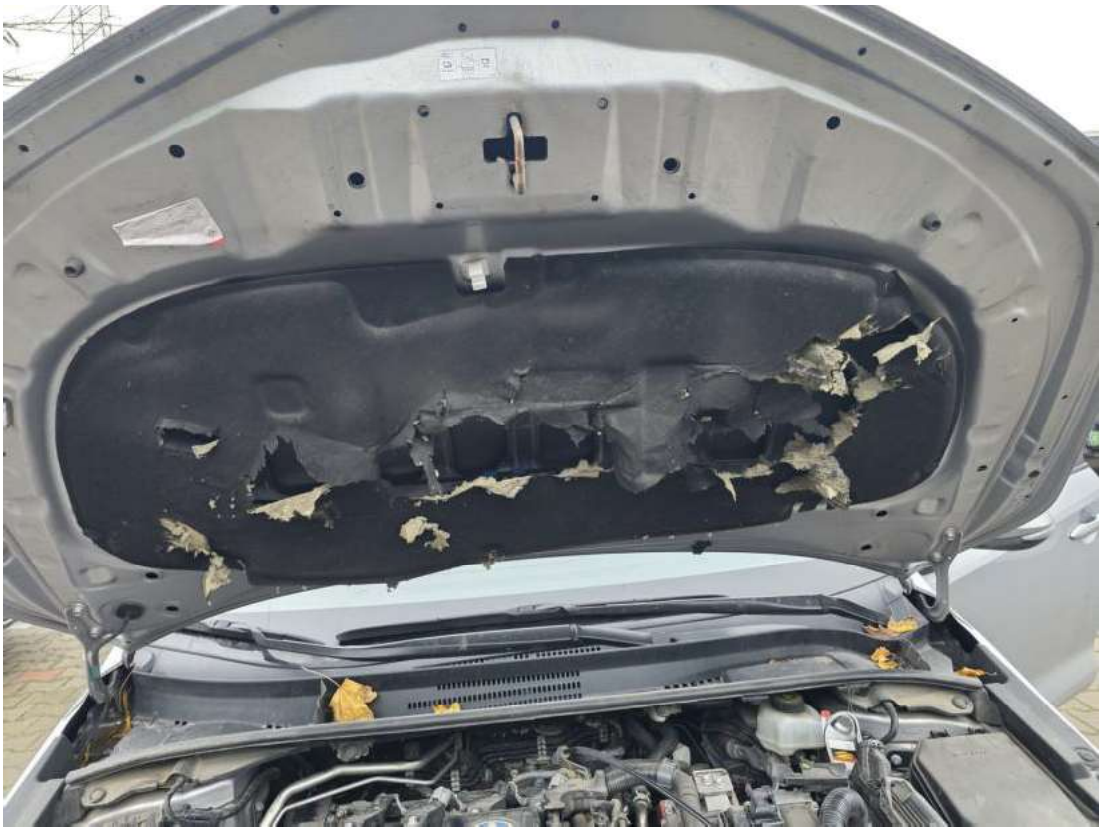
Fot. 39
Pokrywa komory silnika - zdjęcie poglądowe 1
