Raport z oględzin pojazdu

Numer raportu	10007/11/26-15501	Data raportu	13-11-2026
Rzeczoznawcy	Kacper Sosnowski (WSP) mgr Patryk Salzer	Data oględzin	12-11-2026
Nr zlecenia	PKOM(DZS)/GDA/102947/26/11/01	Miejsce oględzin	SŁOMCZYN MAGAZYN, METALOWA 1...

Numer identyfikacyjny (VIN)	**JSAAZCA3S00554163**
Marka, model	SUZUKI Swift 20-24
Typ, wersja	Swift 1.2 Dualjet SHVS Premium
Numer rejestracyjny	WD8606S
Silnik (rodz./poj./moc)	benz./1197 ccm/61 kW
Stan licznika	133 078 km
Data 1. rej./rok prod.	04-08-2022/2022
Data nast. bad. techn.	01-08-2027
Nadwozie	hatchback 5/5
Lakier	srebrny/2-warstwowy metalik
Skrzynia biegów	manualna

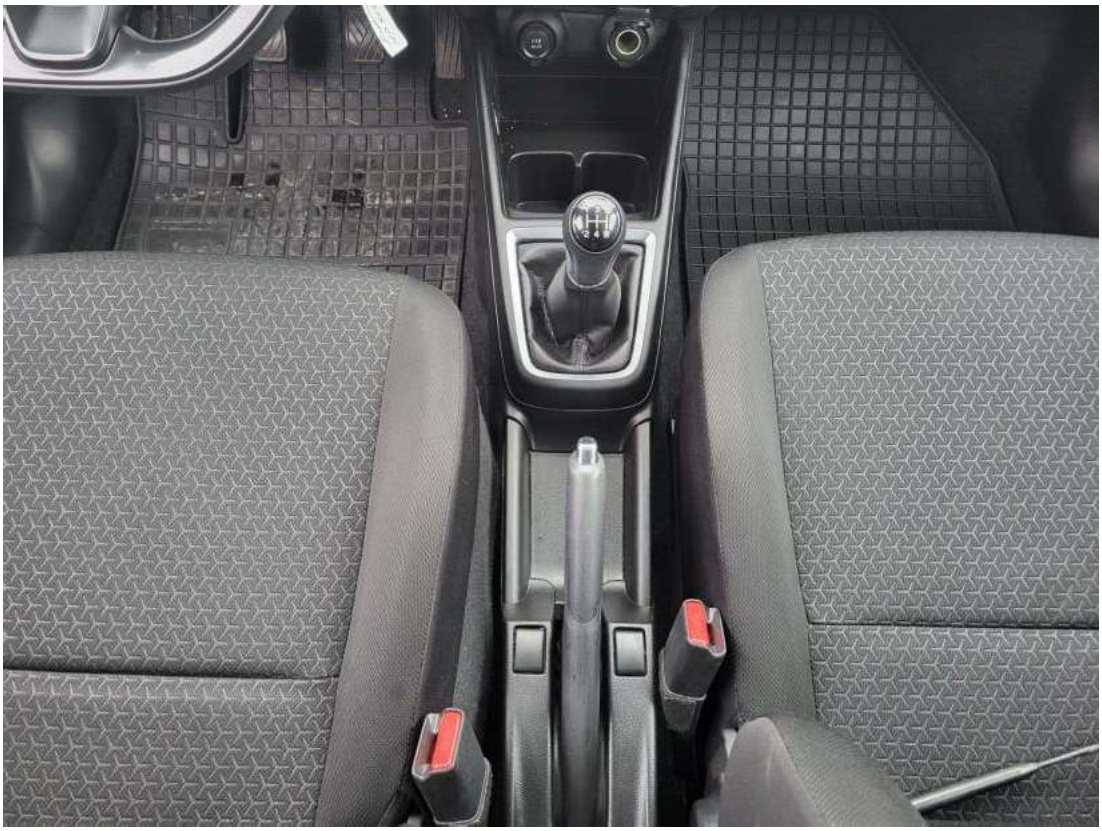
Fot. 21
Tunel środkowy

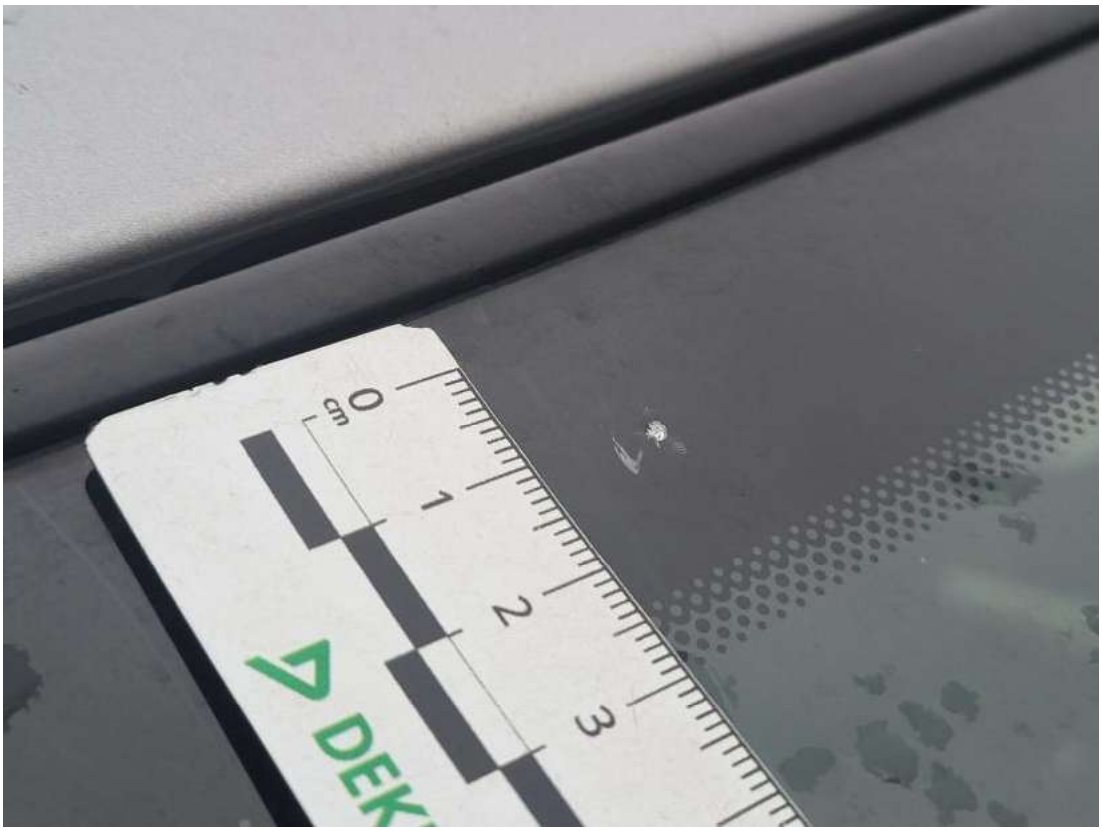
Fot. 44
Szyba czołowa - Pęknięcie/rozerwanie 1

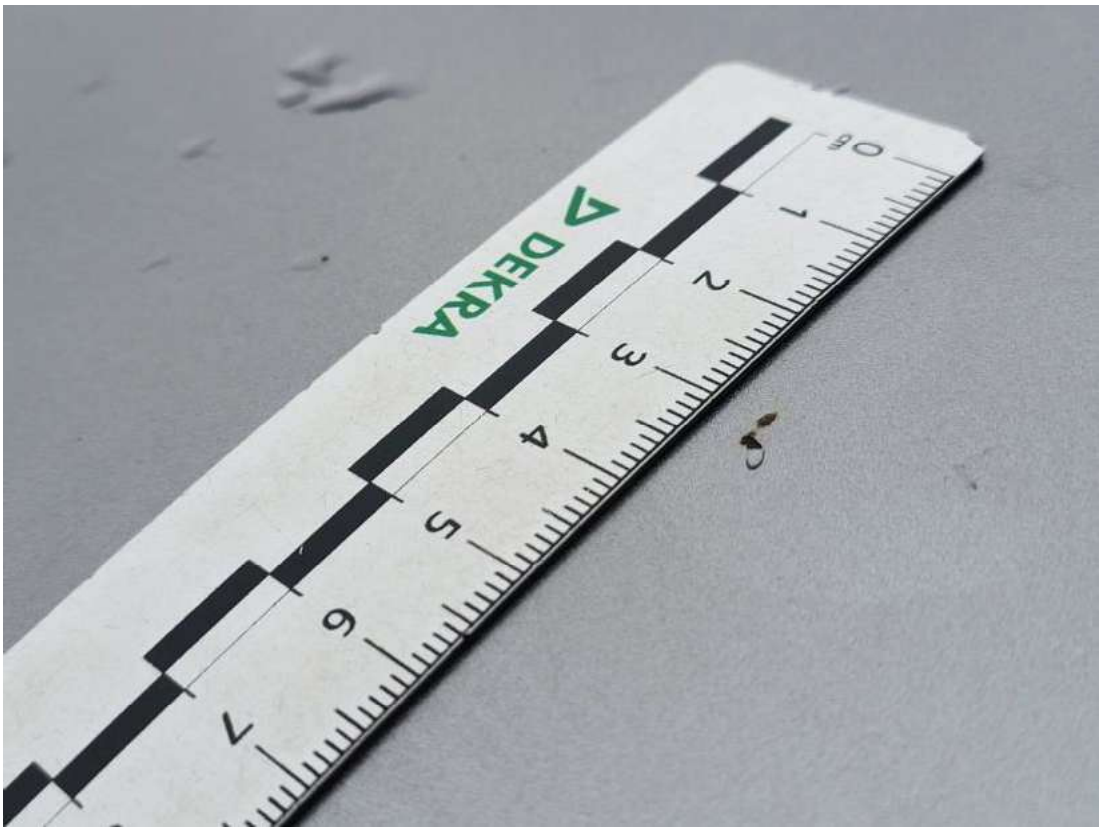
Fot. 58
Dach - Inne 1

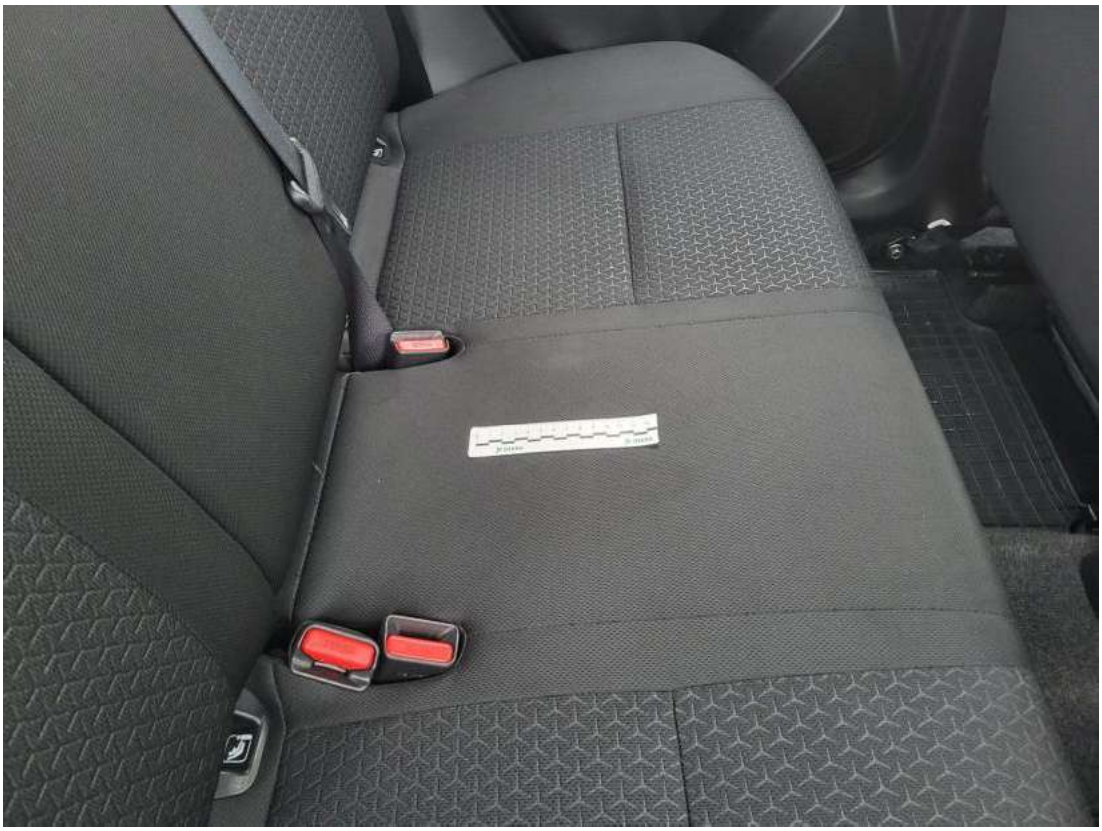
Fot. 67
Kanapa tyl. - Inne 1
