Raport z oględzin pojazdu

Numer raportu	14054/10/26-15201	Data raportu	12-10-2026
Rzeczoznawcy	Damian Koch (WSP) mgr inż. Paweł Barszcz (WSP)	Data oględzin	06-10-2026
Nr zlecenia	PKOM(DZS)/GDA/91310/26/09/29	Miejsce oględzin	Toruńska 85, 87-162 Lubicz Dolny, 87-1...

Numer identyfikacyjny (VIN)	**U5YH4812ANL127270**
Marka, model	KIA Ceed Kombi 21-
Typ, wersja	Ceed 1.0 T-GDI S
Numer rejestracyjny	CT746AG
Silnik (rodz./poj./moc)	benz./998 ccm/74 kW
Stan licznika	102 995 km
Data 1. rej./rok prod.	28-07-2022/2022
Data nast. bad. techn.	23-07-2027
Nadwozie	KOM 5/5
Lakier	biały/2-warstwowy uni
Skrzynia biegów	manualna

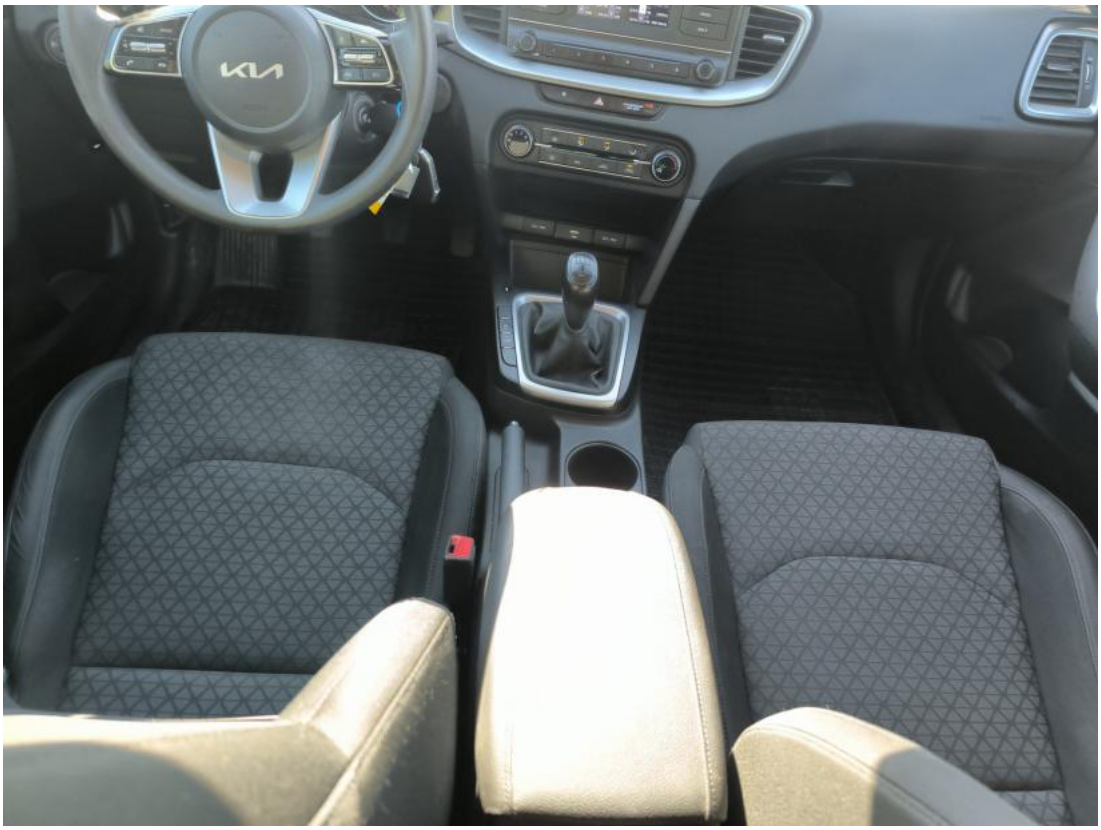
Fot. 19
Widok z tylnej kanapy na deskę rozdz.
