Raport z oględzin pojazdu

Numer raportu	220767/11/26-11401	Data raportu	04-11-2026
Rzeczoznawcy	Zbigniew Biernacki (WSP) mgr inż. Przemysław Ostap	Data oględzin	04-11-2026
Nr zlecenia	PKOM(DZS)/GDA/101685/26/10/30	Miejsce oględzin	Mazurska 1, Szczecin 70-416 , 70-416 S...

Numer identyfikacyjny (VIN)	**SJNFEAJ11U2312229**
Marka, model	NISSAN Qashqai 17-21
Typ, wersja	Qashqai 1.2 DIG-T N-Connecta
Numer rejestracyjny	WE2Y320
Silnik (rodz./poj./moc)	benz./1197 ccm/85 kW
Stan licznika	143 693 km
Data 1. rej./rok prod.	20-07-2018/2018
Data nast. bad. techn.	30-10-2027
Nadwozie	hatchback 5/5
Lakier	fioletowy/METALIK
Skrzynia biegów	manualna

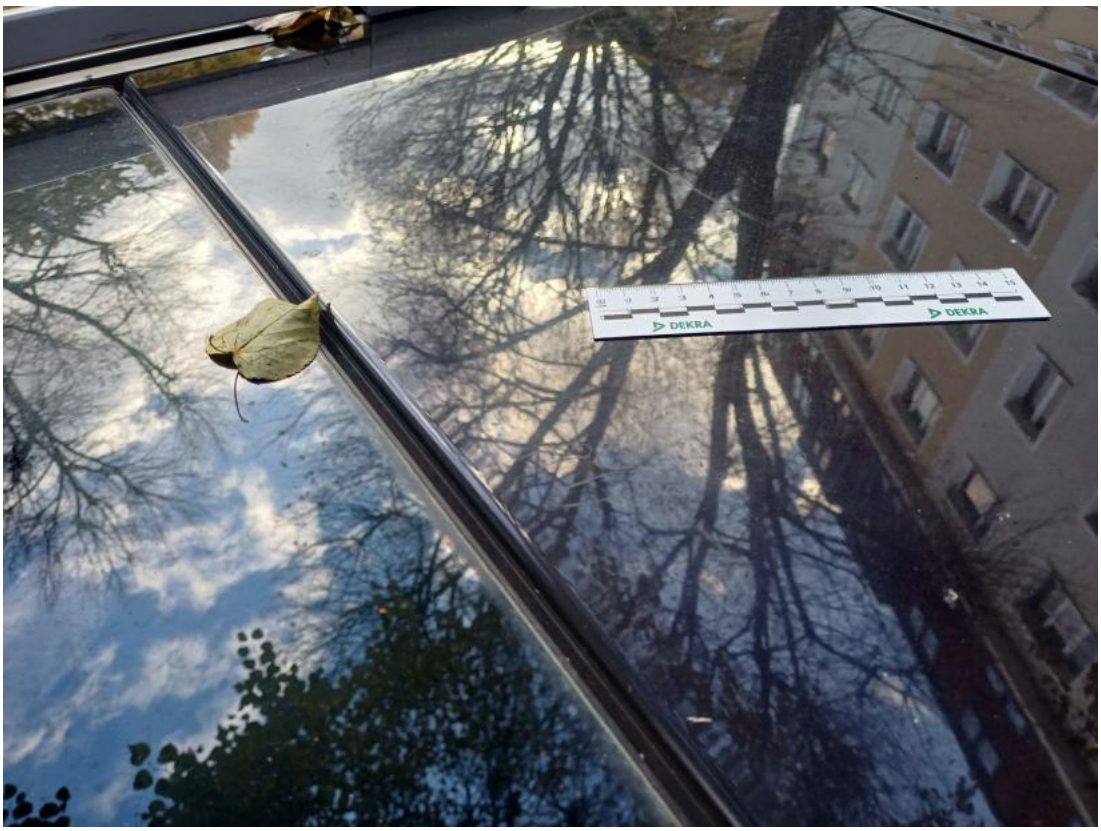
2	Drzwi tylne (nieuzbrojone) R	rysa/odprysk	NA	0.5
3	Okładzina zderzaka tylnego	rysa/odprysk, łuszczenie powłoki lakierowej	NA	0.8
4	Błotnik przedni R	rysa/odprysk		
5	Pokrywa przednia	wgniecenie/odkształcenie		
6	Dach, tył	wgniecenie/odkształcenie		
7	Drzwi przednie (nieuzbrojone) R	rysa/odprysk		
8	Drzwi tylne (nieuzbrojone) L	rysa/odprysk		
9	Błotnik tylny L	rysa/odprysk

Fot. 51
Zderzak tylny - zdjęcie poglądowe 2
