Raport z oględzin pojazdu

Numer raportu	09708/10/26-15501	Data raportu	17-10-2026
Rzeczoznawcy	mgr inż. Piotr Mirkowski mgr Patryk Salzer	Data oględzin	13-10-2026
Nr zlecenia	PKOM(DZS)/GDA/94319/26/10/08	Miejsce oględzin	MDM AUTO (MAKURAT), ZAWODNIKÓ...

Numer identyfikacyjny (VIN)	**VF1RJA00468994834**
Marka, model	RENAULT Clio V 19-23
Typ, wersja	Clio 1.0 TCe Techno
Numer rejestracyjny	GD2F060
Silnik (rodz./poj./moc)	benz./999 ccm/67 kW
Stan licznika	157 368 km
Data 1. rej./rok prod.	23-09-2022/2022
Data nast. bad. techn.	09-09-2027
Nadwozie	hatchback 5/5
Lakier	niebieski/2-warstwowy metalik
Skrzynia biegów	manualna

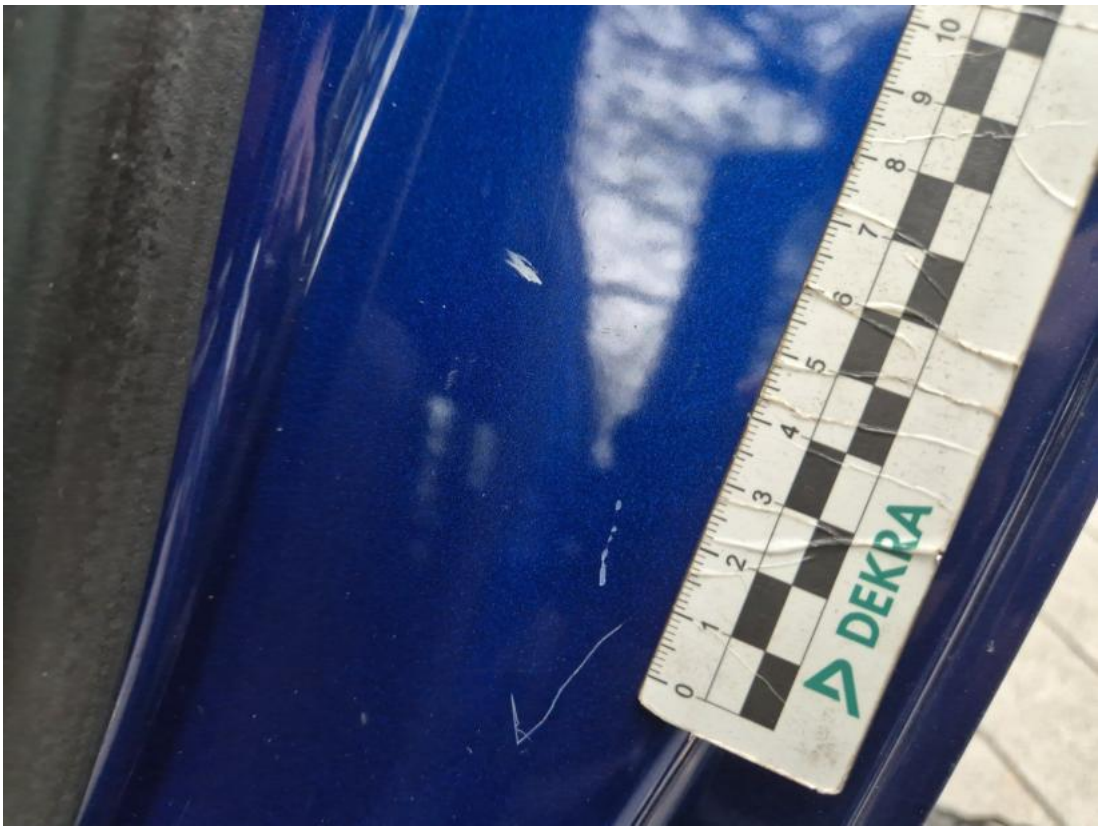
Fot. 49
Błotnik tylny L / Ściana boczna L - Rysa/odprysk 1

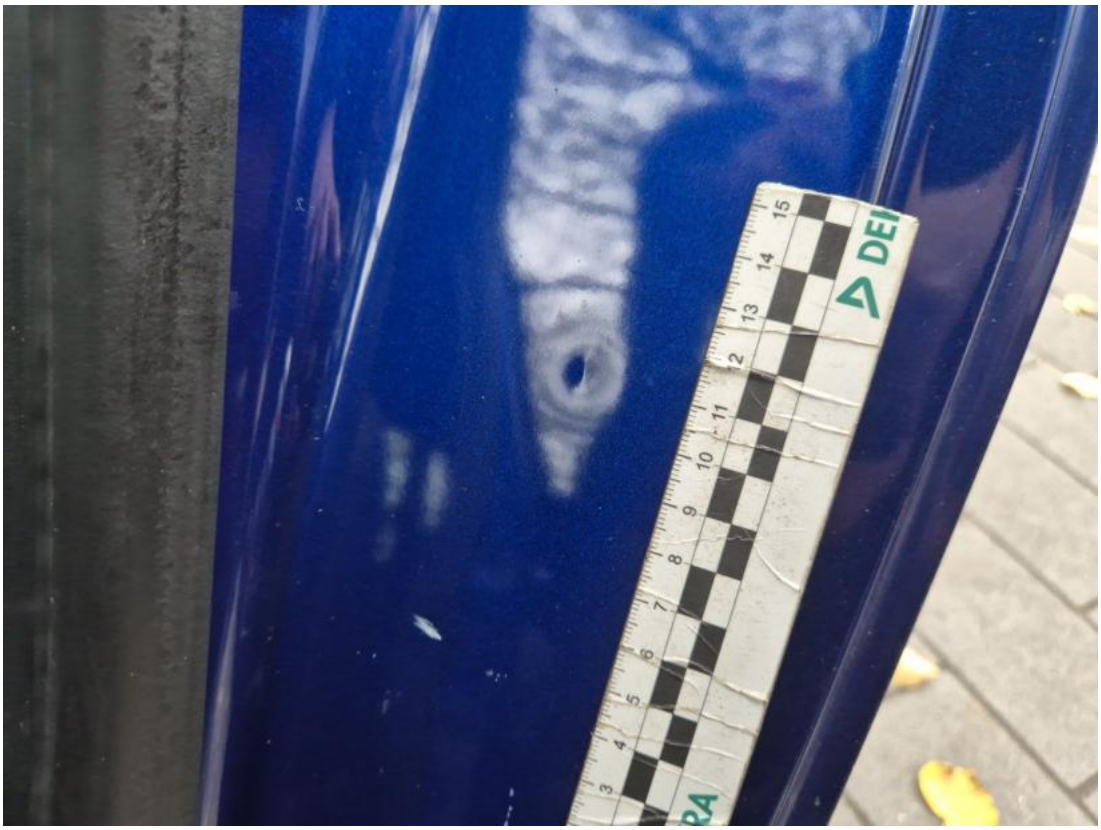
Fot. 51
Błotnik tylny L / Ściana boczna L() - Rysa/odprysk 3
