Raport z oględzin pojazdu

Numer raportu	14403/10/26-15201	Data raportu	29-10-2026
Rzeczoznawcy	Arthur Rusik mgr inż. Paweł Barszcz (WSP)	Data oględzin	28-10-2026
Nr zlecenia	PKOM(DZS)/GDA/99153/26/10/22	Miejsce oględzin	MDM AUTO (MAKURAT), ZAWODNIKÓ...

Numer identyfikacyjny (VIN)	**ZFA25000002X49307**
Marka, model	FIAT Ducato 33 MultiJet3 Easy...
Typ, wersja	Ducato 33 MJ L3H2 EasyPro
Numer rejestracyjny	WJ1046M
Silnik (rodz./poj./moc)	diesel/2179 ccm/103 kW
Stan licznika	73 740 km
Data 1. rej./rok prod.	24-07-2023/2023
Data nast. bad. techn.	24-07-2028
Nadwozie	furgon, wysoki dach 4/3
Lakier	biały/2-warstwowy uni
Skrzynia biegów	manualna

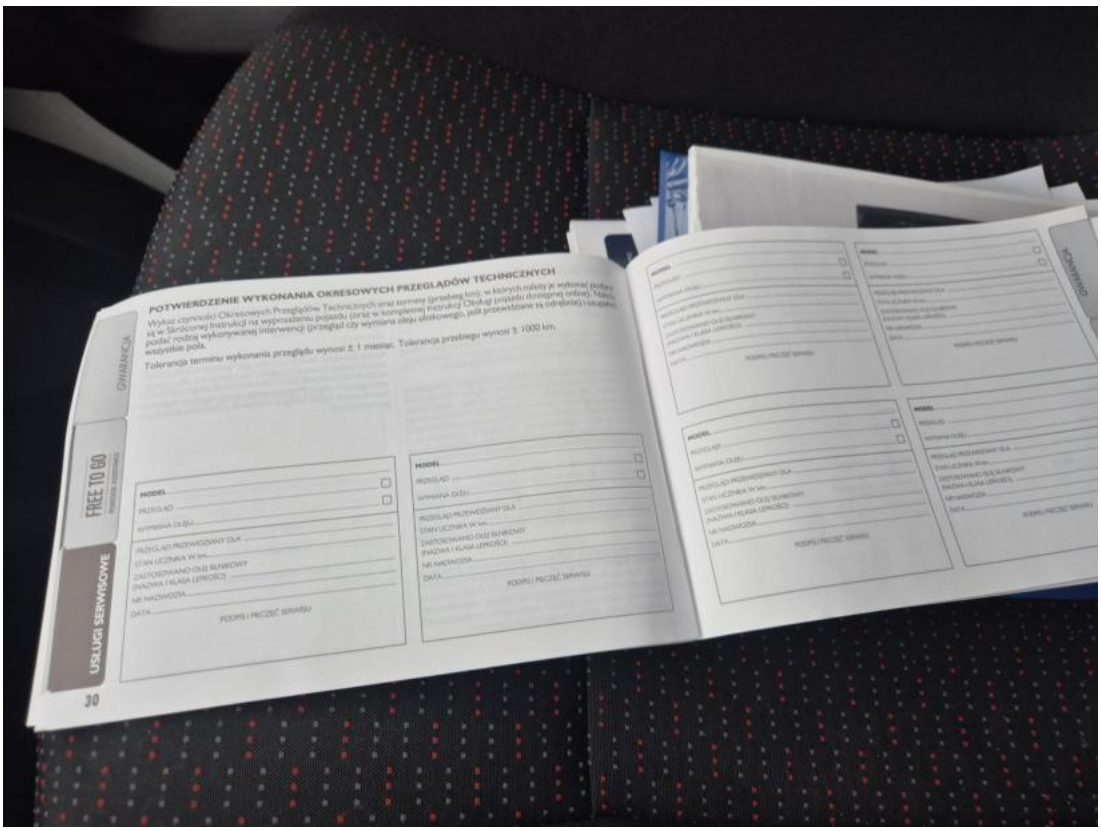
Fot. 33
Książka serwisowa – dane
