Raport z oględzin pojazdu

Numer raportu	09958/11/26-15501	Data raportu	08-11-2026
Rzeczoznawcy	Iwo Tokarski (WSP) mgr Patryk Salzer	Data oględzin	05-11-2026
Nr zlecenia	PKOM(DZS)/GDA/102059/26/10/30	Miejsce oględzin	AUTOMARKET WOLA, PRYMASA TYSI□...

Numer identyfikacyjny (VIN)	**WVWZZZ3CZNE044168**
Marka, model	VOLKSWAGEN Passat Varian...
Typ, wersja	Passat 2.0 TDI EVO Business DS
Numer rejestracyjny	WJ6475K
Silnik (rodz./poj./moc)	diesel/1968 ccm/110 kW
Stan licznika	145 585 km
Data 1. rej./rok prod.	21-03-2022/2022
Data nast. bad. techn.	21-03-2027
Nadwozie	KOM 5/5
Lakier	czarny/2-warstwowy metalik
Skrzynia biegów	automatyczna

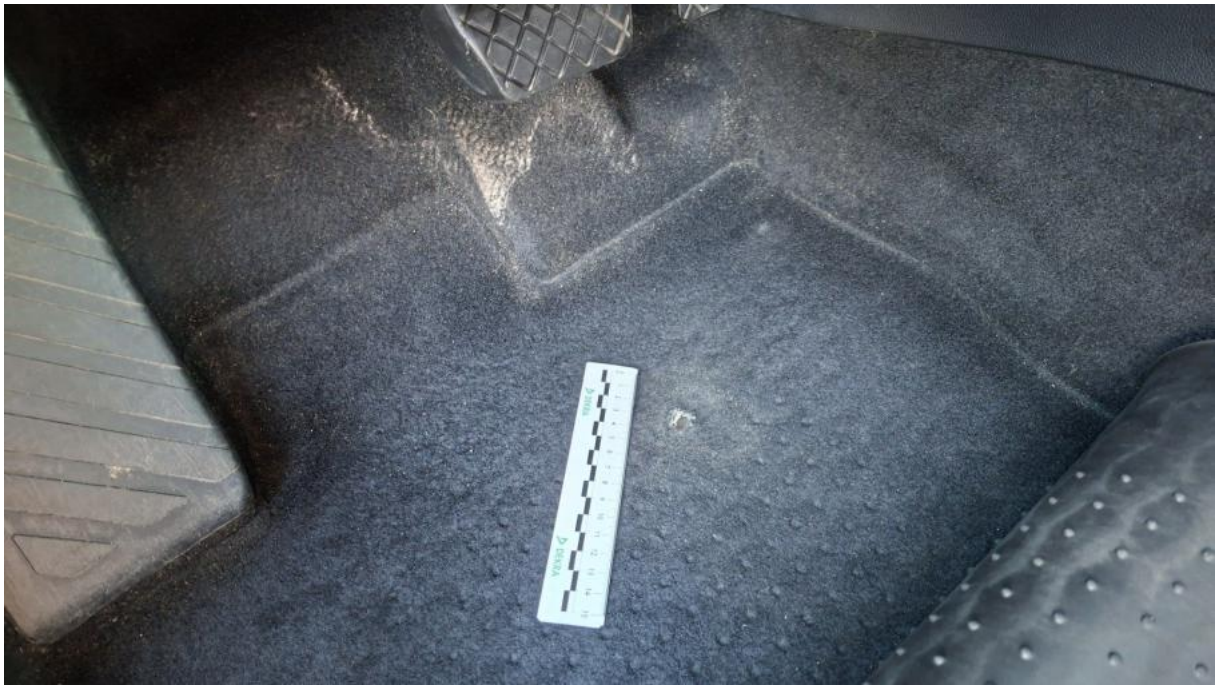
Fot. 81
Fotel prz. praw. - Inne 1
