Raport z oględzin pojazdu

Numer raportu	448640/11/26-9570	Data raportu	06-11-2026
Rzeczoznawca	Maciej Gruszczyński	Data oględzin	05-11-2026
Nr zlecenia	PKOM(DZS)/GDA/101931/26/10/30	Miejsce oględzin	AUTOMARKET WOLA, PRYMASA TYSI□..

Numer identyfikacyjny (VIN)	**WVWZZZ3CZNE049989**
Marka, model	VOLKSWAGEN Passat Varian...
Typ, wersja	Passat 2.0 TDI EVO Business ...
Numer rejestracyjny	WJ7897K
Silnik (rodz./poj./moc)	diesel/1968 ccm/110 kW
Stan licznika	204 532 km
Data 1. rej./rok prod.	11-05-2022/2022
Data nast. bad. techn.	08-05-2027
Nadwozie	KOM 5/5
Lakier	czarny/2-warstwowy metalizowany
Skrzynia biegów	automatyczna

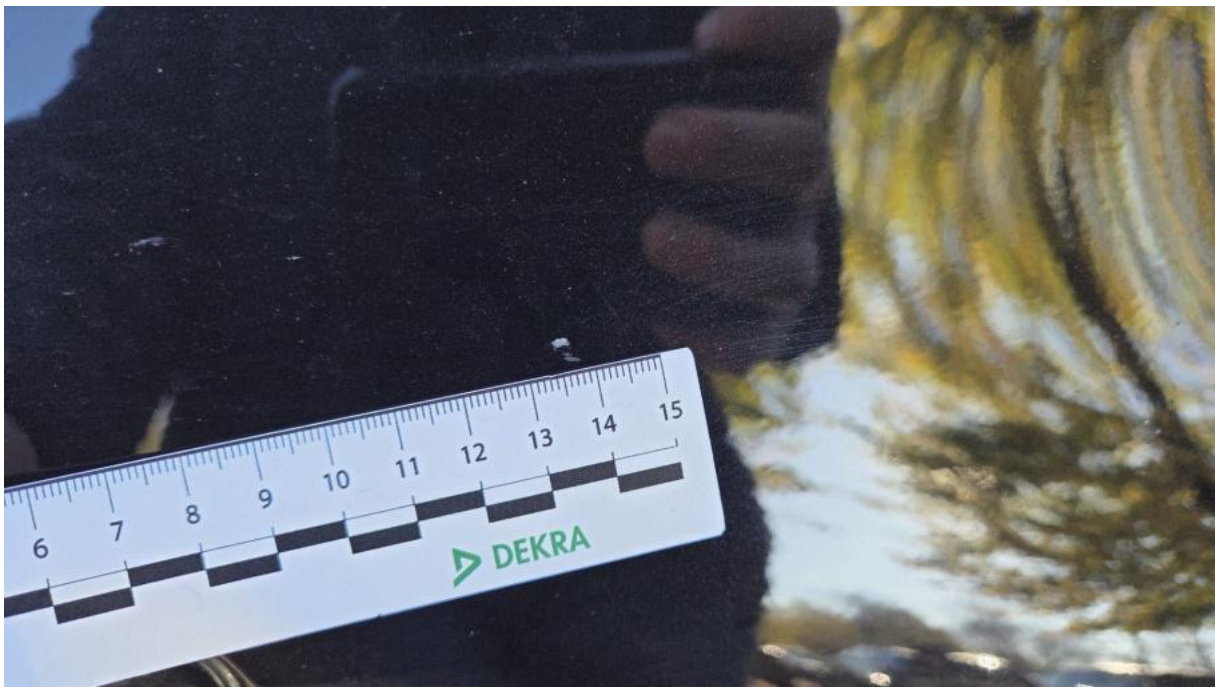
Poz.	Nazwa pozycji	Opis uszkodzeń	Kwalifik.	Naprawa [rbg]
1	Pokrywa przednia	rysa/odprysk, ślady korozji	NA	0.5
2	Drzwi tylne (nieuzbrojone) L	zarysowanie	NA	0.5
3	Błotnik przedni L	rysa/odprysk		
4	Szyba przednia barwiona	rysa/odprysk		
5	Osłona lusterka zewnętrznego R	rysa/odprysk		
6	Okładzina zderzaka tylnego	rysa/odprysk		
7	Błotnik tylny L	wgniecenie/odkształcenie		
8	Błotnik tylny R	wgniecenie/odkształcenie

Fot. 43
Błotnik tylny L / Ściana boczna L - Wgniecenie/odkształcenie 1
