Raport z oględzin pojazdu

Numer raportu	09979/11/26-15501	Data raportu	11-11-2026
Rzeczoznawcy	inż. Kamil Zaręba (WSP) mgr Patryk Salzer	Data oględzin	10-11-2026
Nr zlecenia	PKOM(DZS)/GDA/102120/26/11/02	Miejsce oględzin	MASTER1 POZNAŃ/KOMORNIKI, PLAT...

Numer identyfikacyjny (VIN)	**W0VBD8EV5L8033958**
Marka, model	OPEL Astra V Sports Tourer 1...
Typ, wersja	Astra V 1.5 CDTI Edition S&S aut
Numer rejestracyjny	GD010VK
Silnik (rodz./poj./moc)	diesel/1496 ccm/90 kW
Stan licznika	196 429 km
Data 1. rej./rok prod.	26-10-2020/2020
Data nast. bad. techn.	
Nadwozie	KOM 5/5
Lakier	srebrny/2-warstwowy metalik
Skrzynia biegów	automatyczna

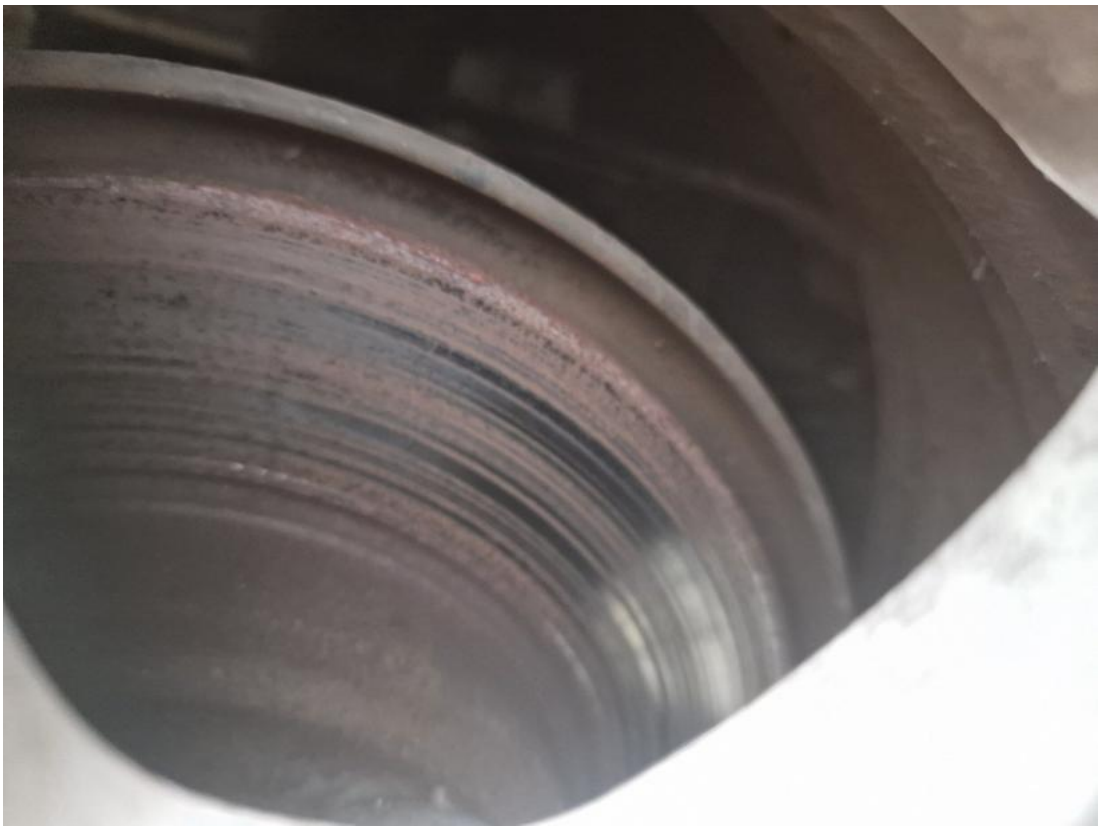
Fot. 29
Tarcza hamulcowa przednia lewa
