Raport z oględzin pojazdu

Numer raportu	220803/11/26-11401	Data raportu	06-11-2026
Rzeczoznawcy	mgr inż. Piotr Mirkowski mgr inż. Przemysław Ostap	Data oględzin	05-11-2026
Nr zlecenia	PKOM(DZS)/GDA/101658/26/10/30	Miejsce oględzin	MDM AUTO (MAKURAT), ZAWODNIKÓ...

Numer identyfikacyjny (VIN)	**VF1RDA00173794533**
Marka, model	RENAULT Master dCi 130 Eur...
Typ, wersja	Master dCi L3H2 Extra
Numer rejestracyjny	GD8R423
Silnik (rodz./poj./moc)	diesel/1997 ccm/96 kW
Stan licznika	269 642 km
Data 1. rej./rok prod.	29-11-2024/2024
Data nast. bad. techn.	29-11-2027
Nadwozie	furgon, wysoki dach 4/3
Lakier	szary/UNI
Skrzynia biegów	manualna

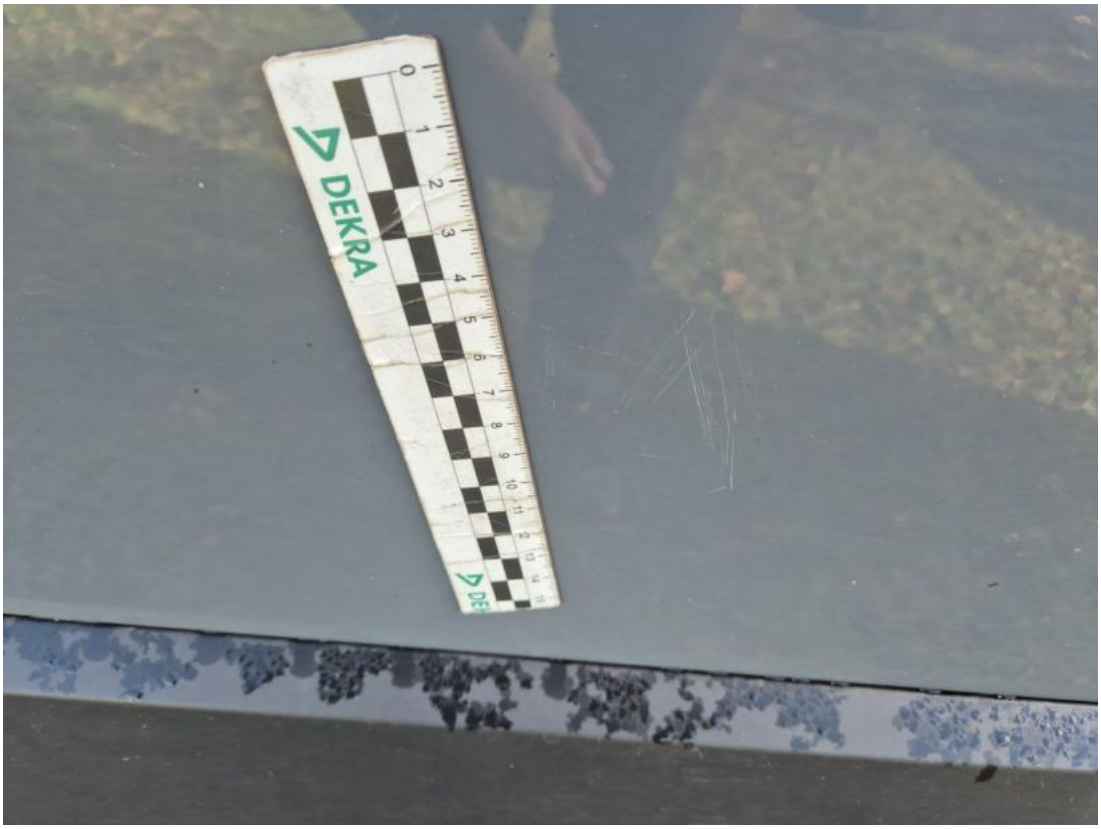
Fot. 43
Zderzak - Rysa/odprysk 2
