Raport z oględzin pojazdu

Numer raportu	00872/8/26-17802	Data raportu	14-08-2026
Rzeczoznawcy	Iwo Tokarski (WSP) Michał Lipowski (WSP)	Data oględzin	10-08-2026
Nr zlecenia	PKOM(DZS)/GDA/69389/26/07/27	Miejsce oględzin	AUTOMARKET OŻARÓW MAZOWIECK...

Numer identyfikacyjny (VIN)	**SJNFFAJ11U2814223**
Marka, model	NISSAN Qashqai 17-21
Typ, wersja	Qashqai 1.3 DIG-T Acenta
Numer rejestracyjny	WD6026N
Silnik (rodz./poj./moc)	benz./1332 ccm/103 kW
Stan licznika	110 562 km
Data 1. rej./rok prod.	02-07-2020/2020
Data nast. bad. techn.	01-07-2027
Nadwozie	hatchback 5/5
Lakier	czarny/METALIK
Skrzynia biegów	manualna

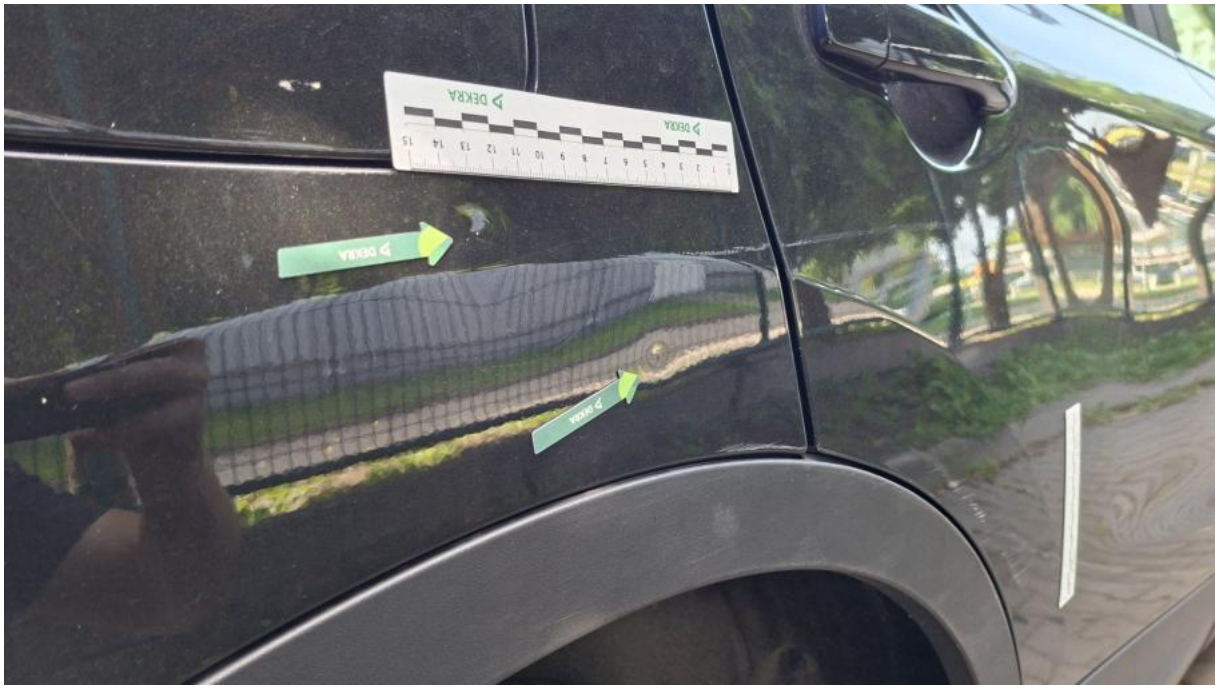
Poz.	Nazwa pozycji	Opis uszkodzeń	Kwalifik.	Naprawa [rbg]
1	Okładzina zderzaka przedniego	pęknięcie	WY	1
2	Wykładzina tłumiąca pokrywy przedniej	rozerwanie	WY	0.2
3	Drzwi tylne (nieuzbrojone) R	zarysowanie	NA	
4	Klamka zewnętrzna drzwi tylnych L	rysa/odprysk	NA	
5	Błotnik tylny R	rysa/odprysk, wgniecenie/odkształcenie, zarysowanie	NA

Fot. 58
Błotnik tylny P / Ściana boczna P - Rysa/odprysk 1
