Nr zlecenia: 26/04/11/2026/CarArena STANDARD z dnia: 2026/11/04

W y c e n a w a r t o ś c i

Zadanie: Określenie wartości rynkowej pojazdu

Rodzaj pojazdu:	**Samochód osobowy**	VIN:	**U 5 Y H 1 5 1 3 A K L 0 6 8 5 3 9**
Marka:	**KIA**	Nr rejestracyjny:	**WE307XW**
Model pojazdu:	**Ceed 1.4 MR`18 E6**	Nr Info-Ekspert:	**052-01231**
Wersja:	**S**	Rok produkcji:	**2019**

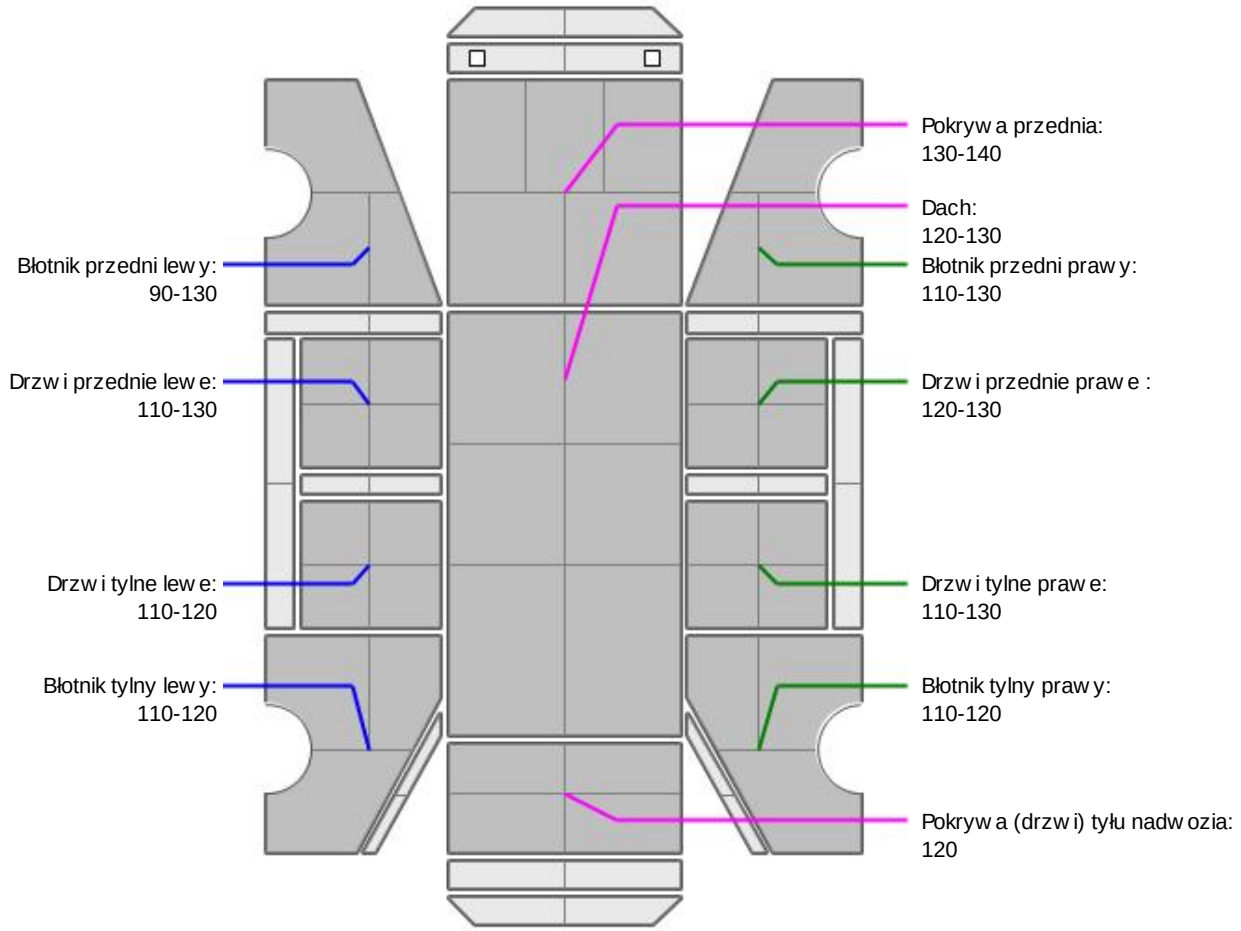
L.p.	Nazwa elementu	L / P	Grubość powłoki [µm]	Opis
1	Pokrywa przednia		130-140	
2	Dach		120-130	
3	Błotnik przedni	L	90-130	
4	Drzwi przednie	L	110-130

5	Drzwi tylne	L	110-120	
6	Błotnik tylny	L	110-120	
7	Błotnik przedni	P	110-130	
8	Drzwi przednie	P	120-130	
9	Drzwi tylne	P	110-130	
10	Błotnik tylny	P	110-120	
11	Pokrywa (drzwi) tyłu nadwozia		120
