Nr zlecenia: 65/16/11/2026/CarArena STANDARD z dnia: 2026/11/16

W y c e n a w a r t o ś c i

Zadanie: Określenie wartości rynkowej pojazdu

Rodzaj pojazdu:	**Samochód osobowy**	VIN:	**W V W Z Z Z C D Z M W 5 0 7 3 6 3**
Marka:	**VOLKSWAGEN**	Nr rejestracyjny:	**WA3841F**
Model pojazdu:	**Golf VIII Variant 2.0 TDI MR`20 E6d**	Nr Info-Ekspert:	**040-10074**
Wersja:	**Life**	Rok produkcji:	**2020**

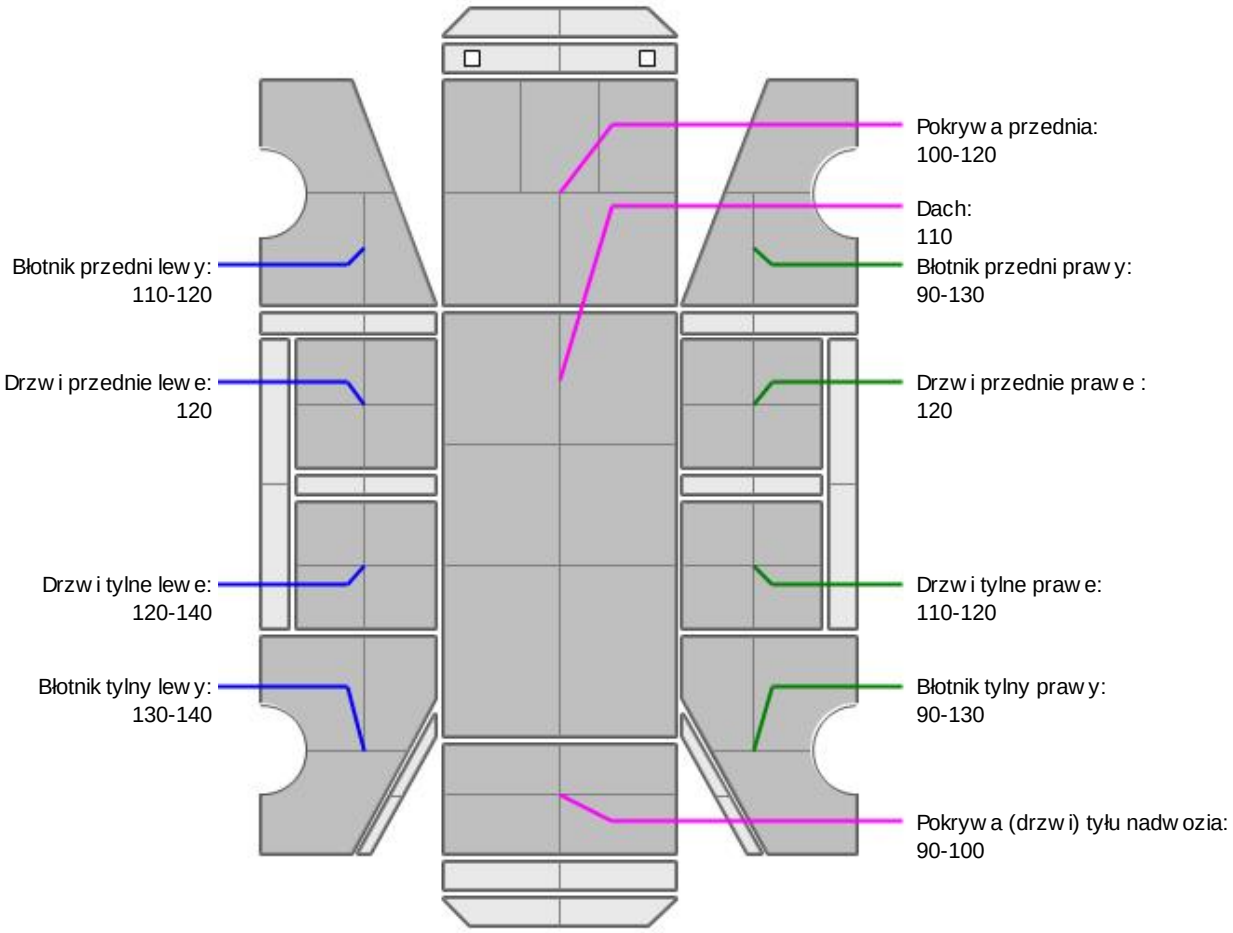
L.p.	Nazwa elementu	L / P	Grubość powłoki [µm]	Opis
1	Pokrywa przednia		100-120	
2	Dach		110	
3	Błotnik przedni	L	110-120	
4	Drzwi przednie	L	120	
5	Drzwi tylne	L	120-140	
6	Błotnik tylny	L	130-140	
7	Błotnik przedni	P	90-130	
8	Drzwi przednie	P	120	
9	Drzwi tylne	P	110-120	
10	Błotnik tylny	P	90-130	
11	Pokrywa (drzwi) tyłu nadwozia		90-100

Podane przedziały grubości powłoki lakierowej poszczególnych elementów dotyczą wyłącznie punktów pomiarowych, tj. trzech wybranych miejsc na danym elemencie nadwozia. Nie oznacza to, że w pozostałych obszarach danego elementu grubość powłoki jest jednakowa ani że nie może wykraczać poza wskazane zakresy. Pomiary wykonano urządzeniem będącym w posiadaniu rzeczoznawcy. Pomiar wykonany innym przyrządem może się różnić.
