Nr zlecenia: 22/04/11/2026/CarArena STANDARD z dnia: 4.11.2026

W Y C E N A W A R T O Ś C I

Zadanie: Określenie wartości rynkowej pojazdu

Rodzaj pojazdu:	**Samochód osobowy**	VIN:	**V N K K G 3 D 3 2 0 A 1 4 9 2 1 5**
Marka:	**TOYOTA**	Nr rejestracyjny:	**WL9486M**
Model pojazdu:	**Yaris 1.5 MR`17 E6c**	Nr Info-Ekspert:	**037-02961**
Wersja:	**Active**	Rok produkcji:	**2019**

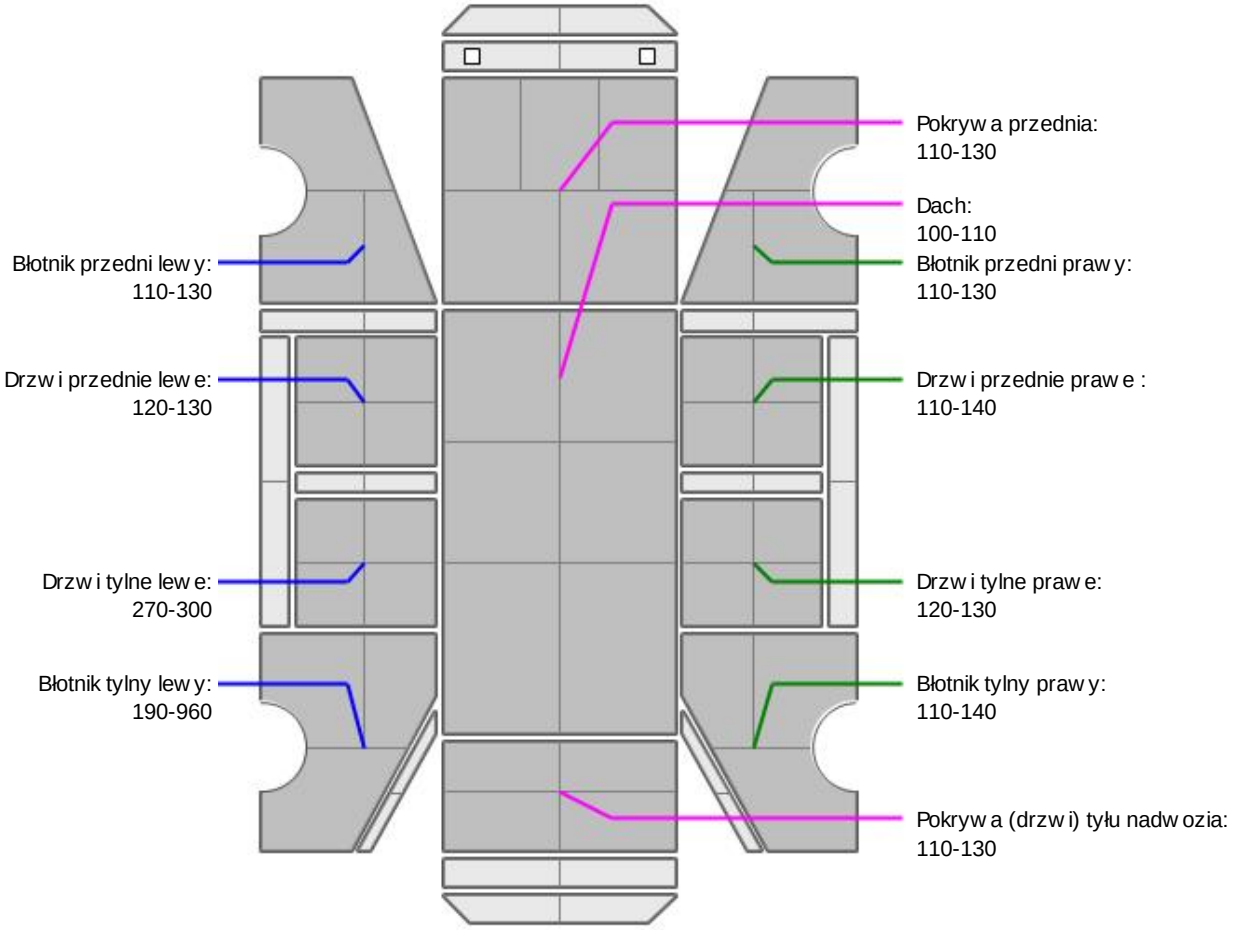
NADWOZIE – Opis powłoki lakierowej

L.p.	Nazwa elementu	L / P	Grubość powłoki [µm]	Opis
1	Pokrywa przednia		110-130

2	Dach		100-110	
3	Błotnik przedni	L	110-130	
4	Drzwi przednie	L	120-130	
5	Drzwi tylne	L	270-300	
6	Błotnik tylny	L	190-960	
7	Błotnik przedni	P	110-130	
8	Drzwi przednie	P	110-140	
9	Drzwi tylne	P	120-130	
10	Błotnik tylny	P	110-140	
11	Pokrywa (drzwi) tyłu nadwozia		110-130
