Nr zlecenia: 65/04/11/2026/CarArena STANDARD z dnia: 2026/11/04

W y c e n a w a r t o ś c i

Zadanie: Określenie wartości rynkowej pojazdu

Rodzaj pojazdu:	**Samochód ciężarowy do 3.5t**	VIN:	**V F 3 7 B B H Y 6 J N 5 4 8 9 7 6**
Marka:	**PEUGEOT**	Nr rejestracyjny:	**WD2499M**
Model pojazdu:	**Partner BlueHDi MR`15 E6 2.2t**	Nr Info-Ekspert:	**029-03343**
Wersja:	**L1 Active**	Rok produkcji:	**2018**

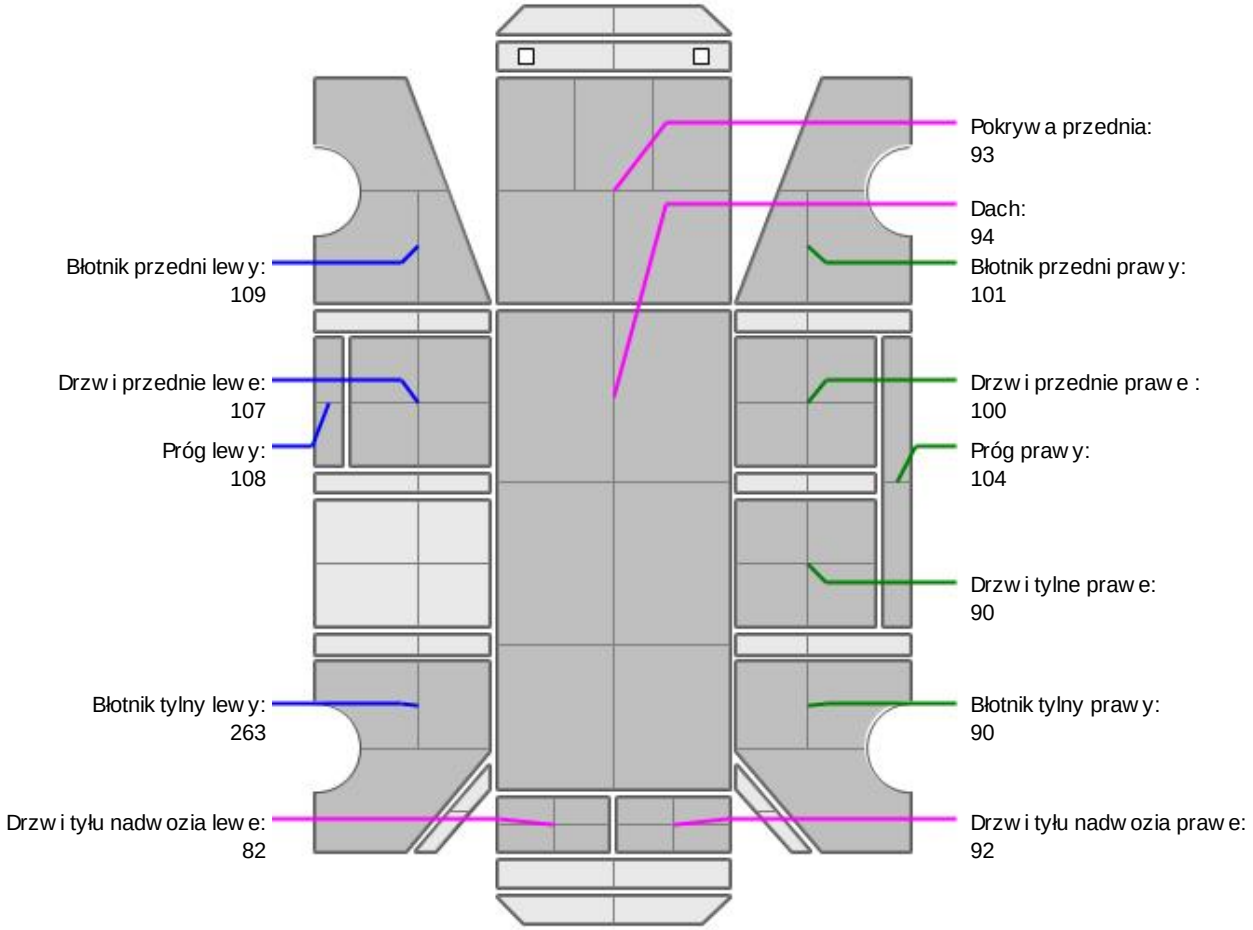
NADWOZIE – Opis powłoki lakierowej

L.p.	Nazwa elementu	L / P	Grubość powłoki [µm]	Opis
1	Pokrywa przednia		93	
2	Dach		94	
3	Błotnik przedni	L	109	
4	Próg	L	108	
5	Drzwi przednie	L	107	
6	Błotnik tylny	L	263	
7	Drzwi tyłu nadwozia		82	
8	Błotnik przedni	P	101	
9	Próg	P	104	
10	Drzwi przednie	P	100	
11	Drzwi tylne	P	90	
12	Błotnik tylny	P	90	
13	Drzwi tyłu nadwozia		92

Podane przedziały grubości powłoki lakierowej poszczególnych elementów dotyczą wyłącznie punktów pomiarowych, tj. trzech wybranych miejsc na danym elemencie nadwozia. Nie oznacza to, że w pozostałych obszarach danego elementu grubość powłoki jest jednakowa ani że nie może wykraczać poza wskazane zakresy. Pomiary wykonano urządzeniem będącym w posiadaniu rzeczoznawcy. Pomiar wykonany innym przyrządem może się różnić.
