Raport z oględzin pojazdu

Numer raportu	10008/11/26-15501	Data raportu	13-11-2026
Rzeczoznawcy	Leszek Bizański (WSP) mgr Patryk Salzer	Data oględzin	12-11-2026
Nr zlecenia	PKOM(DZS)/GDA/104104/26/11/06	Miejsce oględzin	MASTER1 MYSŁOWICE, OBRZEŻNA P□...

Numer identyfikacyjny (VIN)	**W0VZT8EP7M1004829**
Marka, model	OPEL Insignia B Sports Tourer...
Typ, wersja	Insignia 2.0 CDTI Elegance S&...
Numer rejestracyjny	DX95863
Silnik (rodz./poj./moc)	diesel/1995 ccm/128 kW
Stan licznika	149 820 km
Data 1. rej./rok prod.	03-11-2020/2020
Data nast. bad. techn.	28-11-2026
Nadwozie	KOM 5/5
Lakier	srebrny/2-warstwowy metalik
Skrzynia biegów	automatyczna

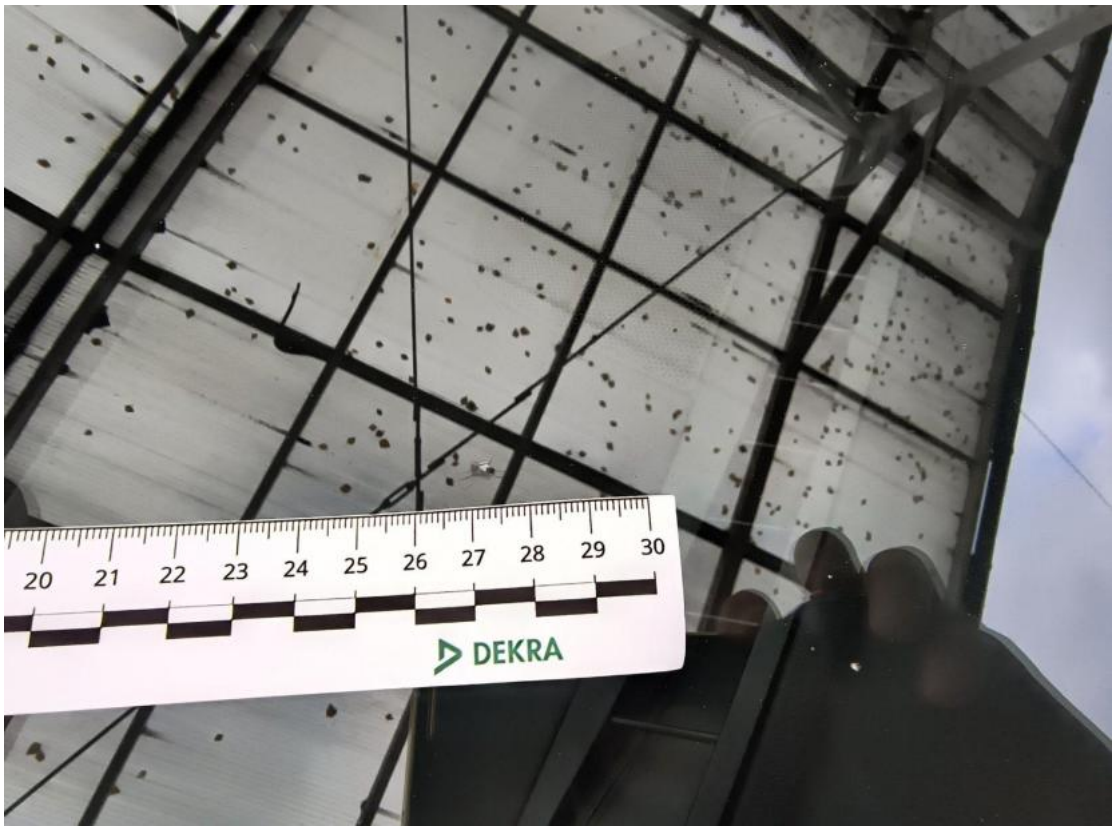
Fot. 39
Pokrywa komory silnika - Rysa/odprysk 1
