Raport z oględzin pojazdu

Numer raportu	14680/11/26-15201	Data raportu	20-11-2026
Rzeczoznawcy	mgr inż. Łukasz Wyszyński (WSP) mgr inż. Paweł Barszcz (WSP)	Data oględzin	19-11-2026
Nr zlecenia	PKOM(DZS)/GDA/105535/26/11/10	Miejsce oględzin	Nadzieja 25, 21-220 Siemień, 21-220 Si...

Numer identyfikacyjny (VIN)	**W0VEFYHZJKJ663554**
Marka, model	OPEL Combo Cargo 1.5 CDTI ...
Typ, wersja	Combo Cargo XL 1.5 CDTI S&...
Numer rejestracyjny	LU674RU
Silnik (rodz./poj./moc)	diesel/1499 ccm/96 kW
Stan licznika	210 422 km
Data 1. rej./rok prod.	05-07-2019/2019
Data nast. bad. techn.	03-07-2027
Nadwozie	FUR 4/3
Lakier	BIAŁY/1-warstwowa
Skrzynia biegów	manualna

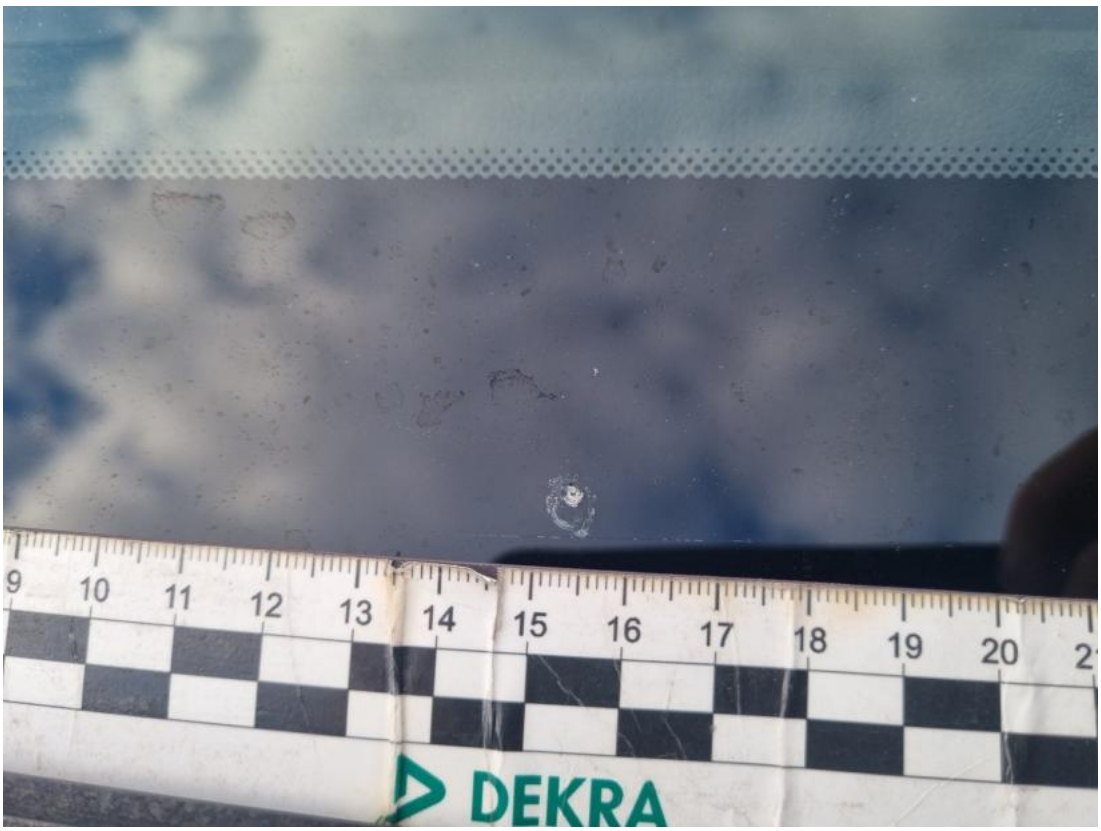
Fot. 86
Szyba czołowa - zdjęcie poglądowe 1
