Raport z oględzin pojazdu

Numer raportu	220926/11/26-11401	Data raportu	19-11-2026
Rzeczoznawcy	inż. Kamil Zaręba (WSP) mgr inż. Przemysław Ostap	Data oględzin	18-11-2026
Nr zlecenia	PKOM(DZS)/GDA/104136/26/11/01	Miejsce oględzin	MASTER1 POZNAŃ/KOMORNIKI, PLAT...

Numer identyfikacyjny (VIN)	**VXKUPHMHDL4257729**
Marka, model	OPEL Corsa F Hatchback 19-23
Typ, wersja	Corsa 1.2 Edition S&S
Numer rejestracyjny	PY41525
Silnik (rodz./poj./moc)	benz./1199 ccm/55 kW
Stan licznika	93 552 km
Data 1. rej./rok prod.	28-07-2020/2020
Data nast. bad. techn.	20-07-2027
Nadwozie	hatchback 5/5
Lakier	srebrny/METALIK
Skrzynia biegów	manualna

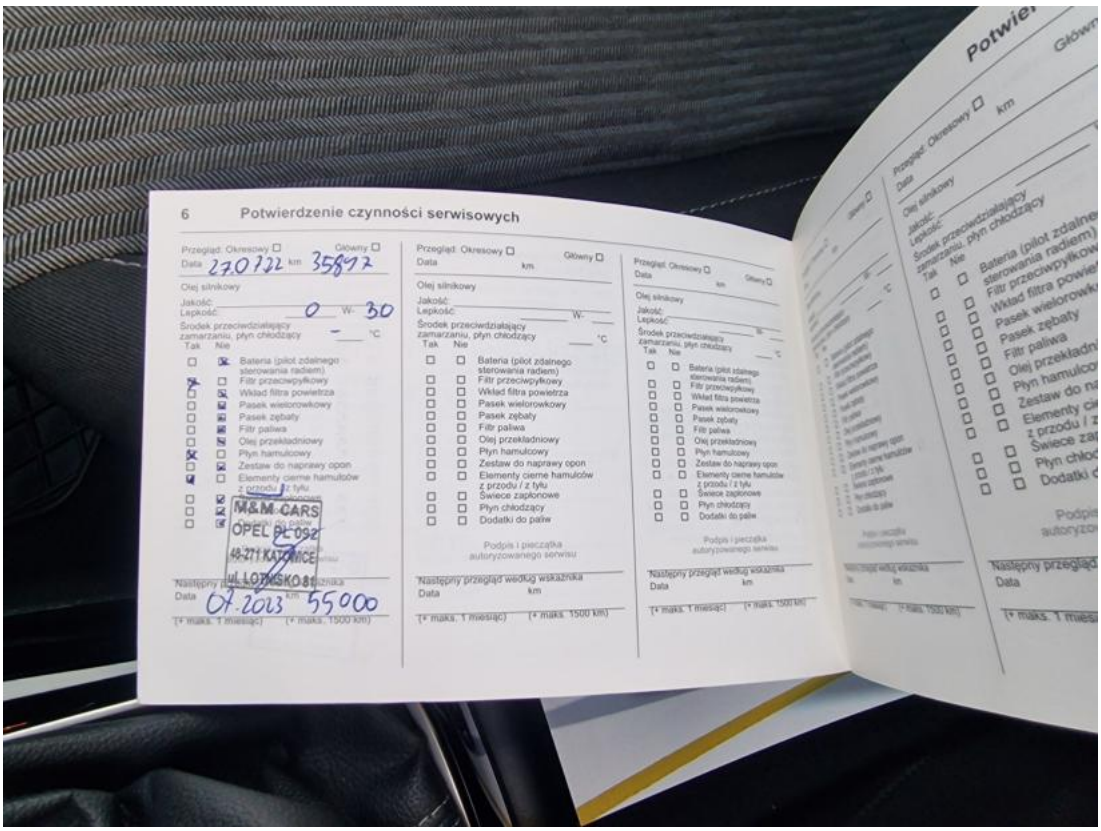
Fot. 33

Książka serwisowa – dane
