W y c e n a w a r t o ś c i

Zadanie: Określenie wartości rynkowej pojazdu

Rodzaj pojazdu:	**Samochód osobowy**	VIN:	**V R 7 B A H N S B N E 0 3 0 7 6 8**
Marka:	**CITROËN**	Nr rejestracyjny:	**PY09759**
Model pojazdu:	**C4 1.2 PureTech MR`20 E6.3/4**	Nr Info-Ekspert:	**008-04529**
Wersja:	**Shine EAT**	Rok produkcji:	**2022**

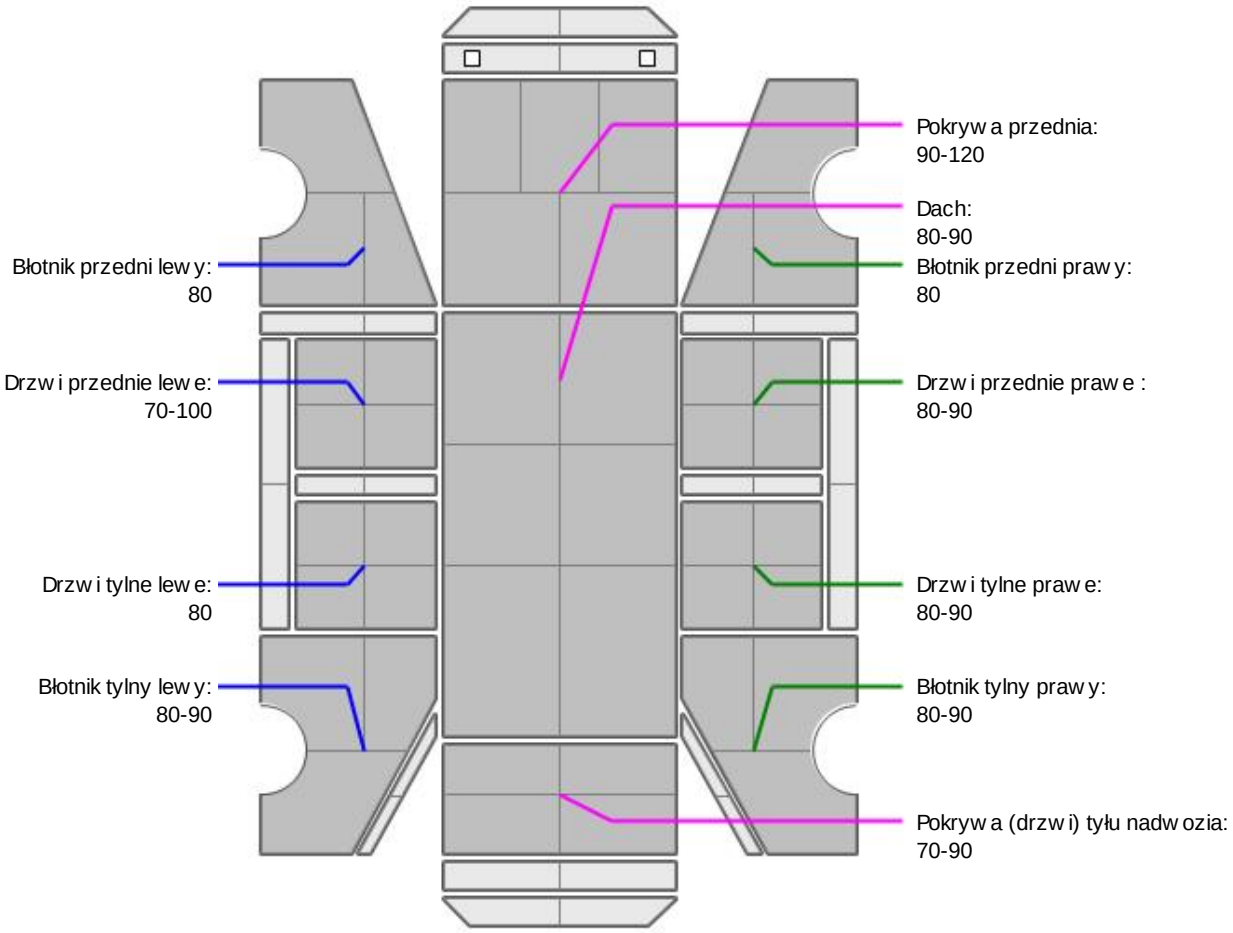
NADWOZIE – Opis powłoki lakierowej

L.p.	Nazwa elementu	L / P	Grubość powłoki [µm]	Opis
1	Pokrywa przednia		90-120	
2	Dach		80-90	
3	Błotnik przedni	L	80	
4	Drzwi przednie	L	70-100	
5	Błotnik tylny	L	80-90	
6	Błotnik przedni	P	80	
7	Drzwi przednie	P	80-90	
8	Błotnik tylny	P	80-90	
9	Pokrywa (drzwi) tyłu nadwozia		70-90	
10	Drzwi tylne	L	80	
11	Drzwi tylne	P	80-90
