W y c e n a w a r t o ś c i

Zadanie: Określenie wartości rynkowej pojazdu

DANE IDENTYFIKACYJNE POJAZDU		Dane: [D] XI-2026	
Rodzaj pojazdu:	**Samochód cosobowy***	VIN:	**V F 1 J L 0 0 0 9 7 0 7 6 2 3 9 2**
Marka:	**RENAULT**	Nr rejestracyjny:	**WY397XM**
Model pojazdu:	**Trafic Combi 2.0 dCi MR`21 E6d 3.1t**	Nr Info-Ekspert:	**031-11201**
Wersja:	**L2 Equilibre**	Rok produkcji:	**2023**

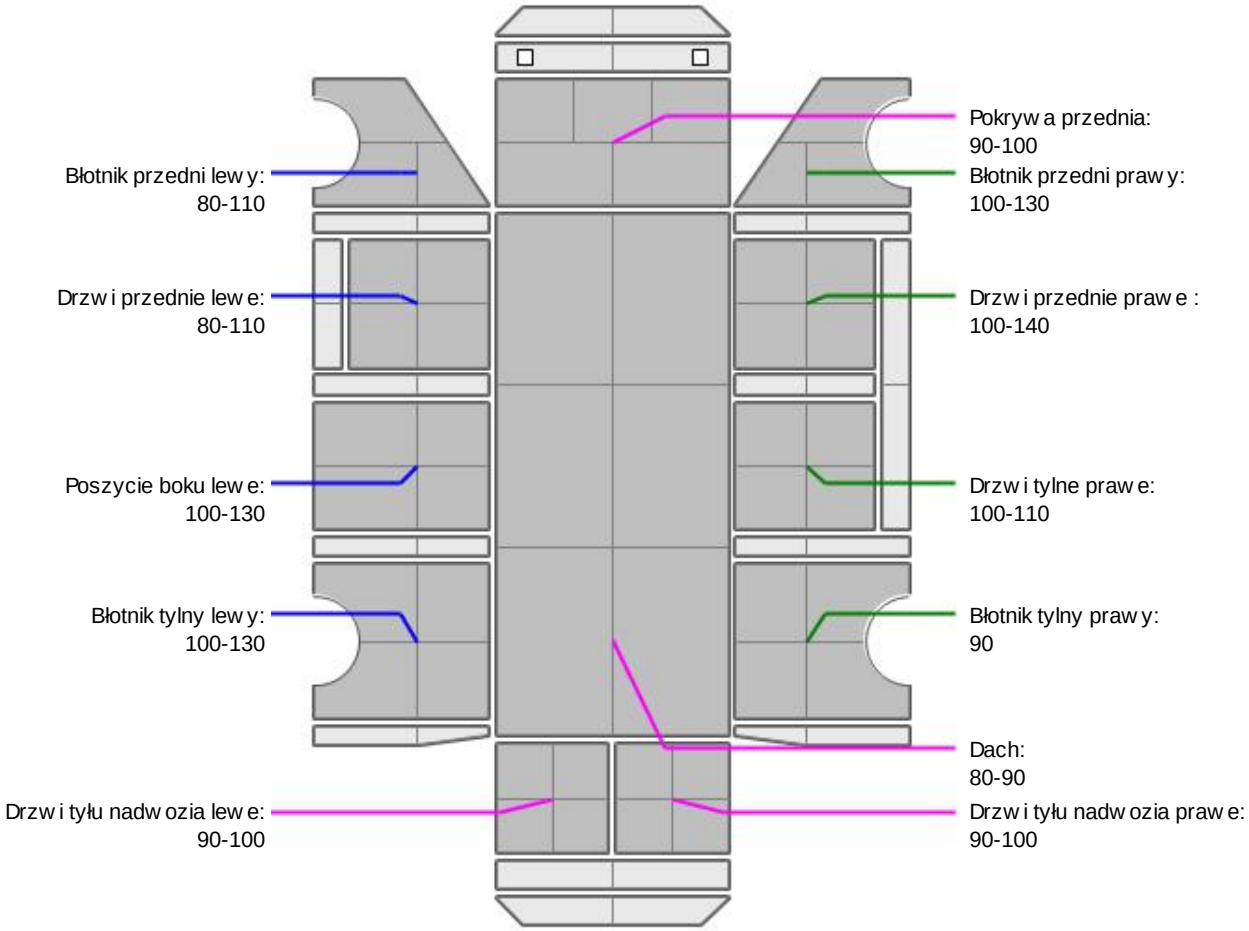
NADWOZIE – Opis powłoki lakierowej

L.p.	Nazwa elementu	L / P	Grubość powłoki [µm]	Opis
1	Pokrywa przednia		90-100	
2	Dach		80-90	
3	Błotnik przedni	L	80-110	
4	Drzwi przednie	L	80-110	
5	Błotnik tylny	L	100-130	
6	Błotnik przedni	P	100-130	
7	Drzwi przednie	P	100-140	
8	Błotnik tylny	P	90	
9	Pokrywa (drzwi) tyłu nadwozia		70-90	
10	Drzwi tylne	L	80	
11	Drzwi tylne	P	100-110	
12	Poszycie boku	L	100-130	
13	Drzwi tyłu nadwozia		90-100	
14	Drzwi tyłu nadwozia		90-100
