Raport z oględzin pojazdu

Numer raportu	13147/8/26-15201	Data raportu	16-08-2026
Rzeczoznawcy	Karol Bączkowski (WSP) mgr inż. Paweł Barszcz (WSP)	Data oględzin	07-08-2026
Nr zlecenia	PKOM(DZS)/GDA/67415/26/07/21	Miejsce oględzin	MM CARS ZWROTY, GIEŁDOWA 4, 52-...

Numer identyfikacyjny (VIN)	**LYVUZK9V5RB916903**
Marka, model	VOLVO XC60 21-
Typ, wersja	XC60 B4 B Plus Dark aut
Numer rejestracyjny	PY1391C
Silnik (rodz./poj./moc)	benz./1969 ccm/145 kW
Stan licznika	79 529 km
Data 1. rej./rok prod.	31-07-2024/2024
Data nast. bad. techn.	31-07-2027
Nadwozie	KOM 5/5
Lakier	czarny/2-warstwowy metalizowany
Skrzynia biegów	automatyczna

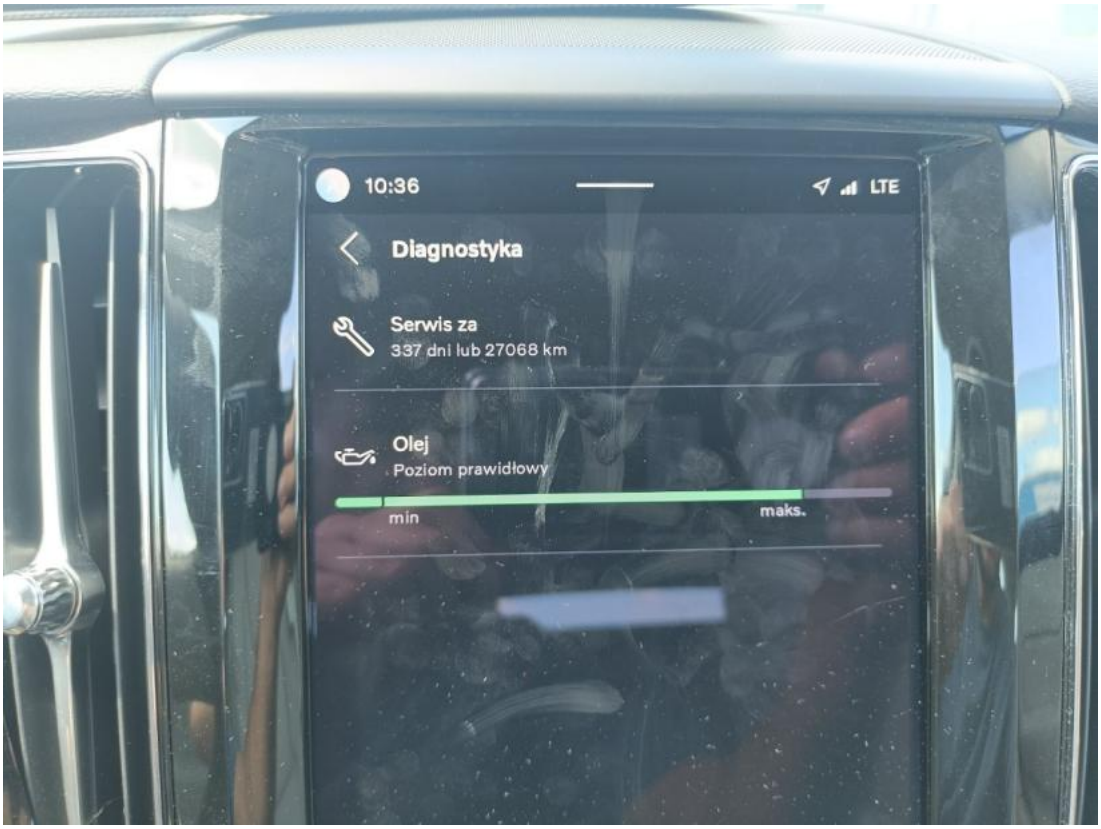
Fot. 15

Zestaw wskaźników - przebieg

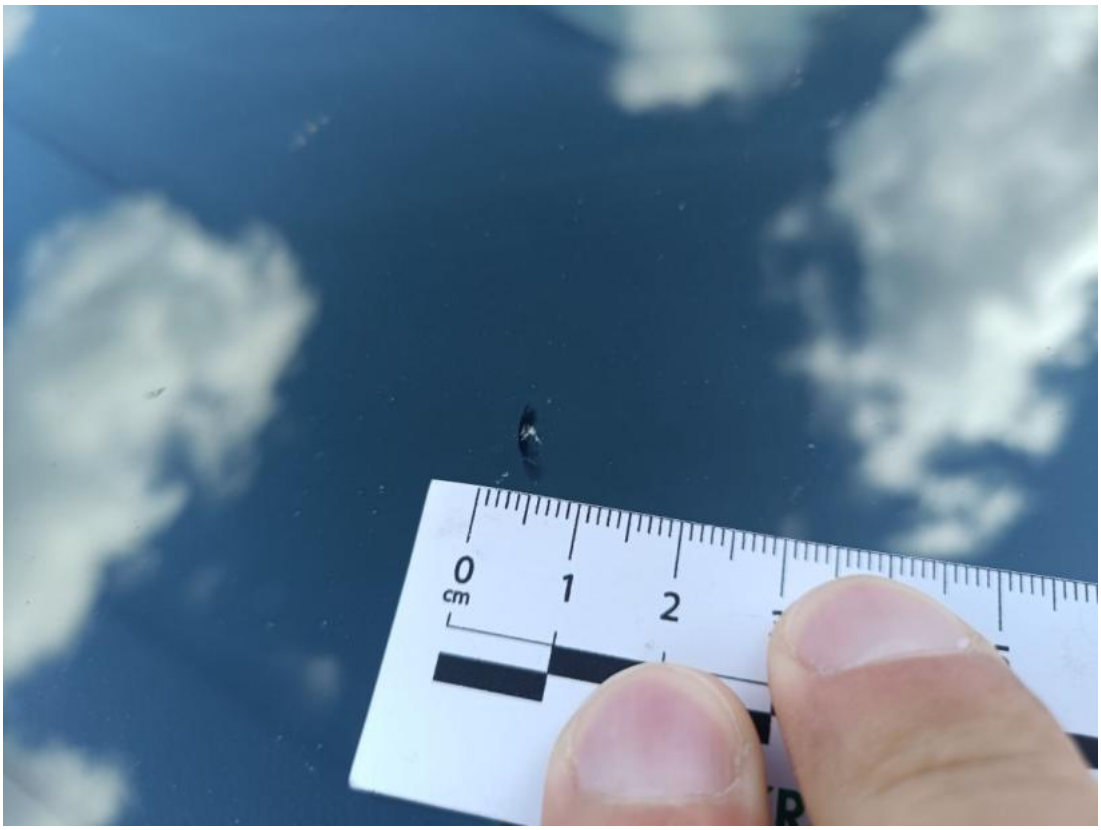
Poz.	Nazwa pozycji	Opis uszkodzeń	Kwalifik.	Naprawa [rbg]
1	Szyba przednia barwiona/ogrzew.	pęknięcie	WY	2.6
2	Kpl.montażowy/naprawczy-kpl.do klejenia		WY	
3	Primer (szyba czołowa)		WY	
4	Podkładki dystansowe szyby przedniej L		WY	
5	Podkładki dystansowe szyby przedniej R		WY	
6	Tarcza koła aluminiowa tył R	zarysowanie	WY	0.4
7	Okładzina zderzaka tylnego	zarysowanie	NA	
8	Drzwi przednie (nieuzbrojone) R	zarysowanie

Fot. 41
Szyba czołowa - zdjęcie poglądowe 1

Fot. 42
Szyba czołowa - zdjęcie poglądowe 2
