Nr zlecenia DEKRA: PKOM(DZS)/GDA/27249/26/03/26
Nr zlecenia/szkody:
Data zlecenia: 26-03-2026

Ocena stanu technicznego pojazdu

Eurotax-Kod EC	Marka, model, typ pojazdu				Rodzaj nadwozia
	VOLVO, V90, R Design				KOM
Rodzaj silnika	Pojemność [ccm]	Moc [KM/kW]	Skrzynia biegów	Stan licznika [km] (odczytany)	Ilość drzwi/miejsc
z zapłonem samoczynnym	1969	190/140	automatyczna	132 853	5/5
Nr rej. pojazdu	Nr nadwozia (VIN)		Data 1-rej./rok prod.	Następne bad. tech.	Lakier
WD1635P	YV1PWA8VDM1161473		19-01-2021/2020	13-02-2027	szary/2-warstwowy metalizowany

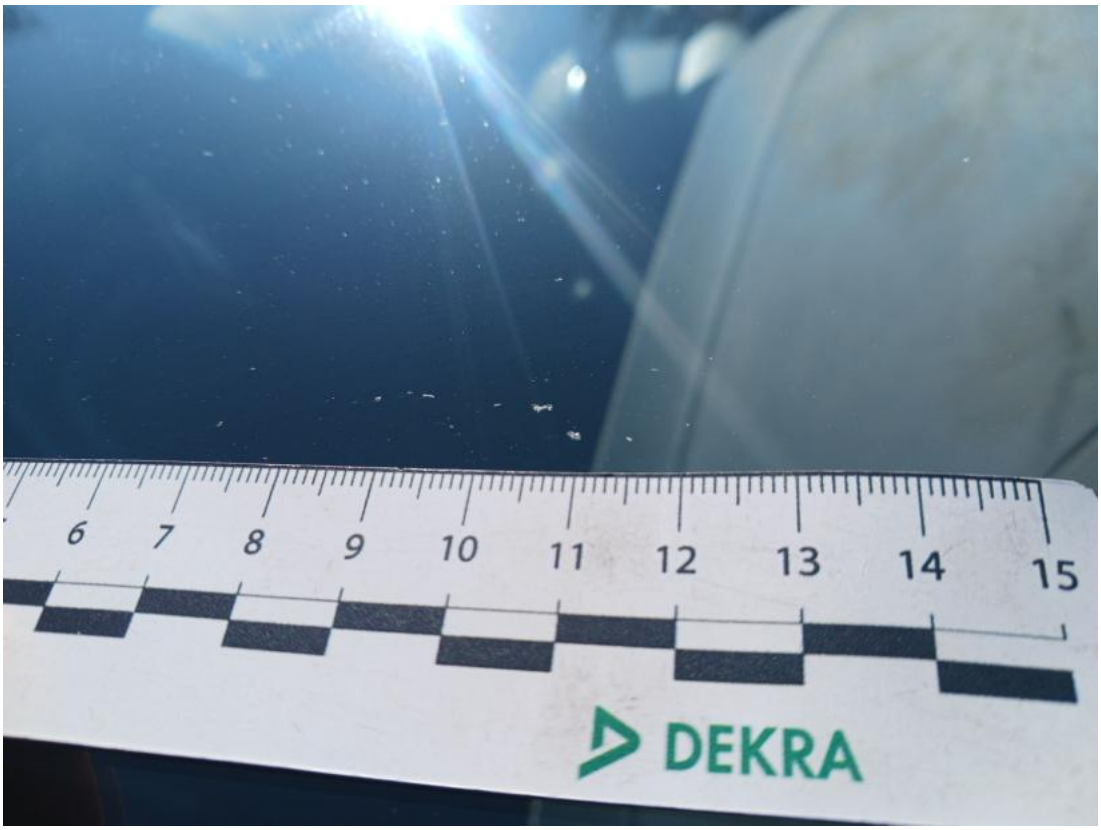
Poz.	Nazwa części	Nr katalogowy	Opis uszkodzenia	Czas [rbg]
1	Drzwi P P		odpryski lakieru	
2	Drzwi P L		odpryski lakieru	
3	Drzwi T L		odpryski lakieru	
4	Lampa TL		zarysowanie	
5	Pokrywa		odpryski lakieru	
6	Szyba PRZ		odprysk szkła	
7	Zderzak TYŁ		zarysowanie	
8	Dach		zarysowanie	
9	Felga TP		zarysowanie

Fot. 39
Pokrywa komory silnika - Rysa/odprysk 1
