Raport z oględzin pojazdu

Numer raportu	14242/10/26-15201	Data raportu	22-10-2026
Rzeczoznawcy	Marcin Augustyniak (WSP) mgr inż. Paweł Barszcz (WSP)	Data oględzin	15-10-2026
Nr zlecenia	PKOM(DZS)/GDA/95195/26/10/12	Miejsce oględzin	31-323 Kraków, Opolska 114, 31-323 Kr...

Numer identyfikacyjny (VIN)	**WVWZZZ3C7RE007664**
Marka, model	VOLKSWAGEN Passat Varian...
Typ, wersja	Passat 2.0 TSI 4Mot. Elegance...
Numer rejestracyjny	WJ1873M
Silnik (rodz./poj./moc)	benz./1984 ccm/206 kW
Stan licznika	116 751 km
Data 1. rej./rok prod.	30-08-2023/2023
Data nast. bad. techn.	27-08-2028
Nadwozie	KOM 5/5
Lakier	czarny/2-warstwowy metalizowany
Skrzynia biegów	automatyczna

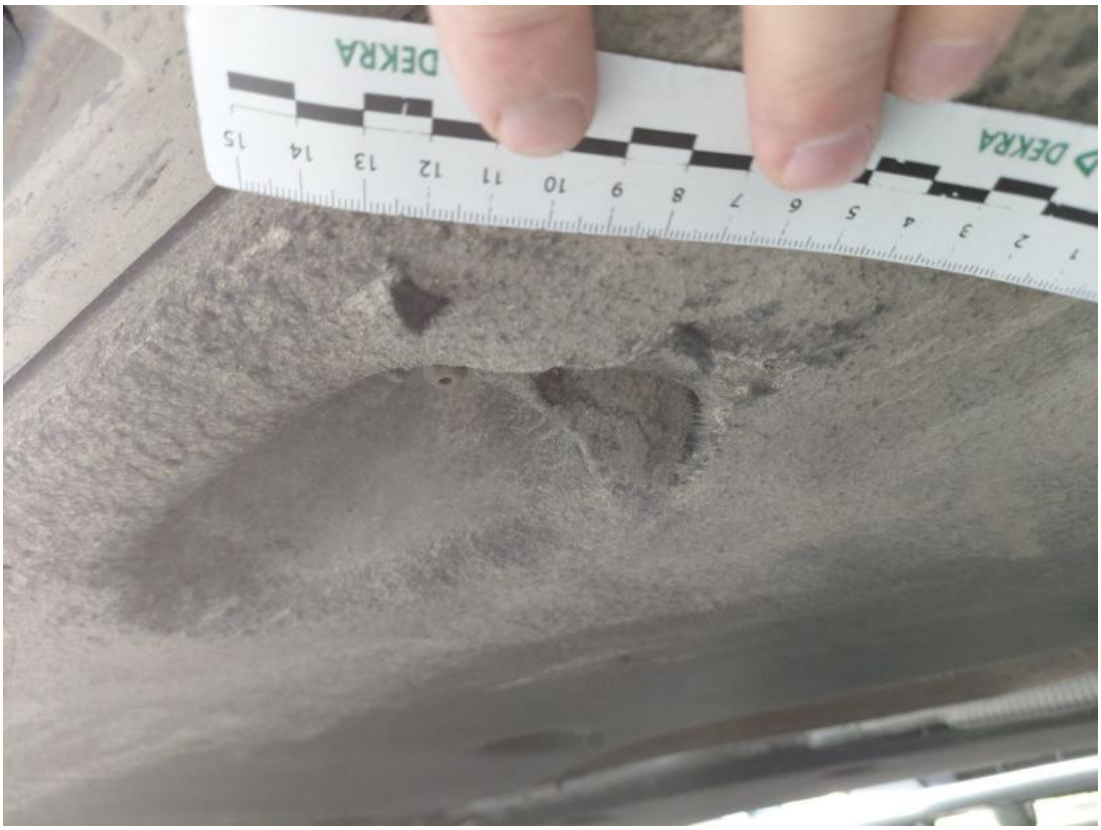
Fot. 43
Osłona dolna silnika() - Pęknięcie/rozerwanie 3

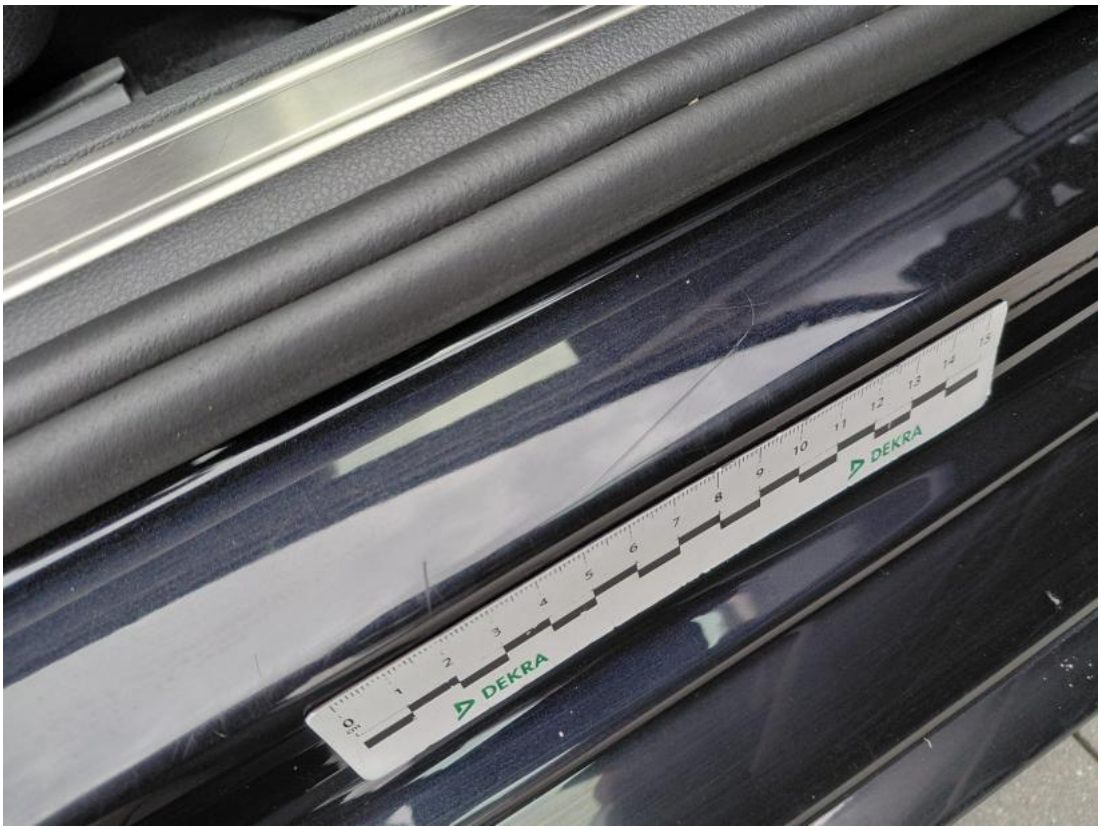
Fot. 63
Próg P - Rysa/odprysk 1

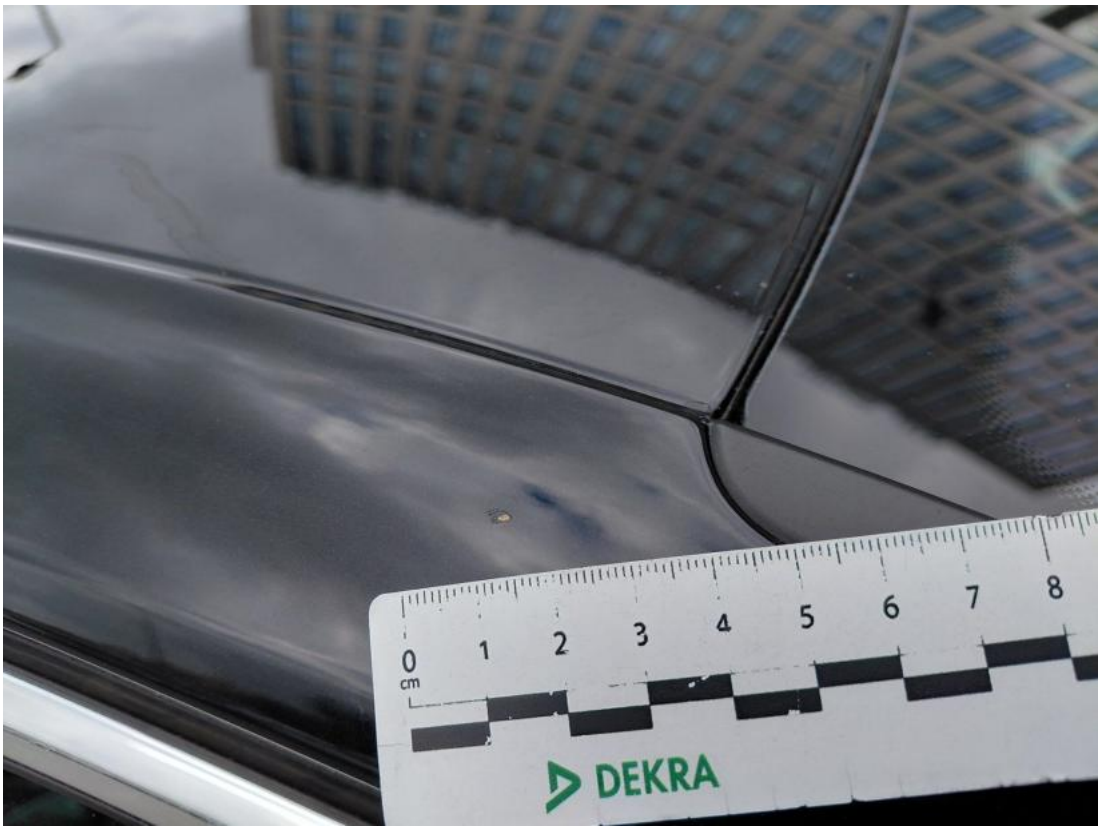
Fot. 65
Słupek przedni P - Rysa/odprysk 1

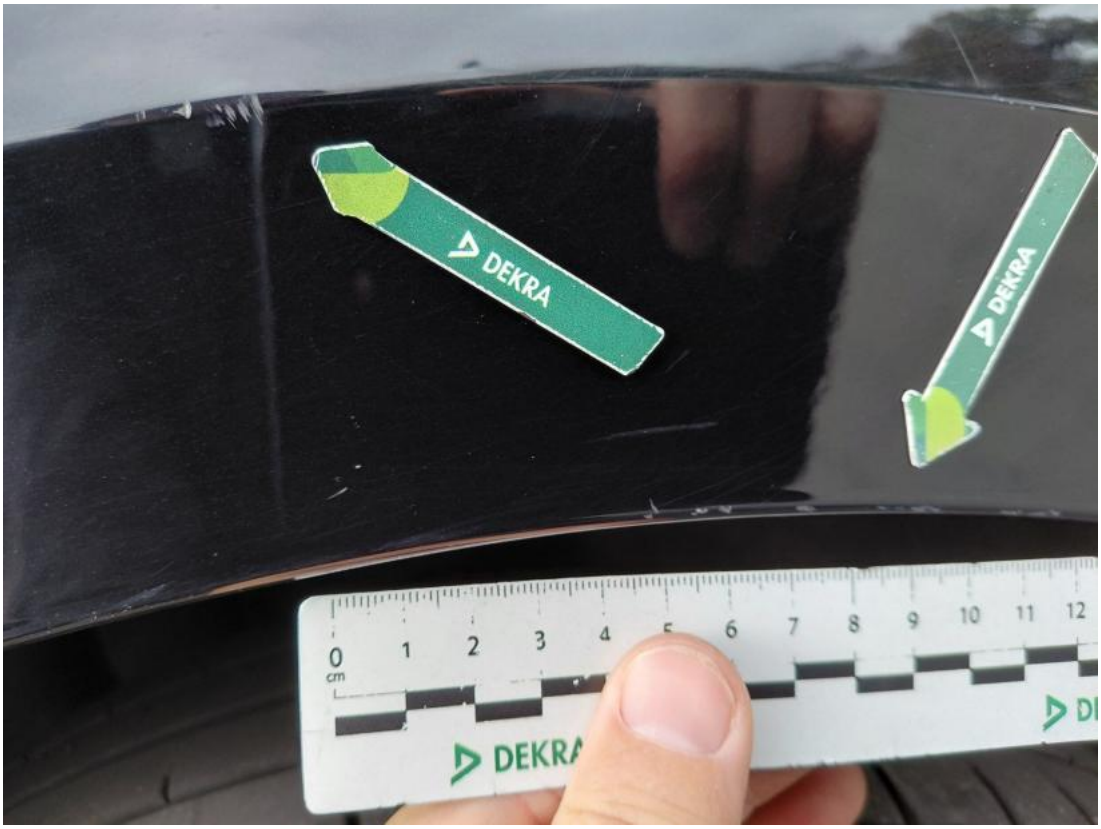
Fot. 68
Błotnik tylny P / Ściana boczna P - Rysa/odprysk 2

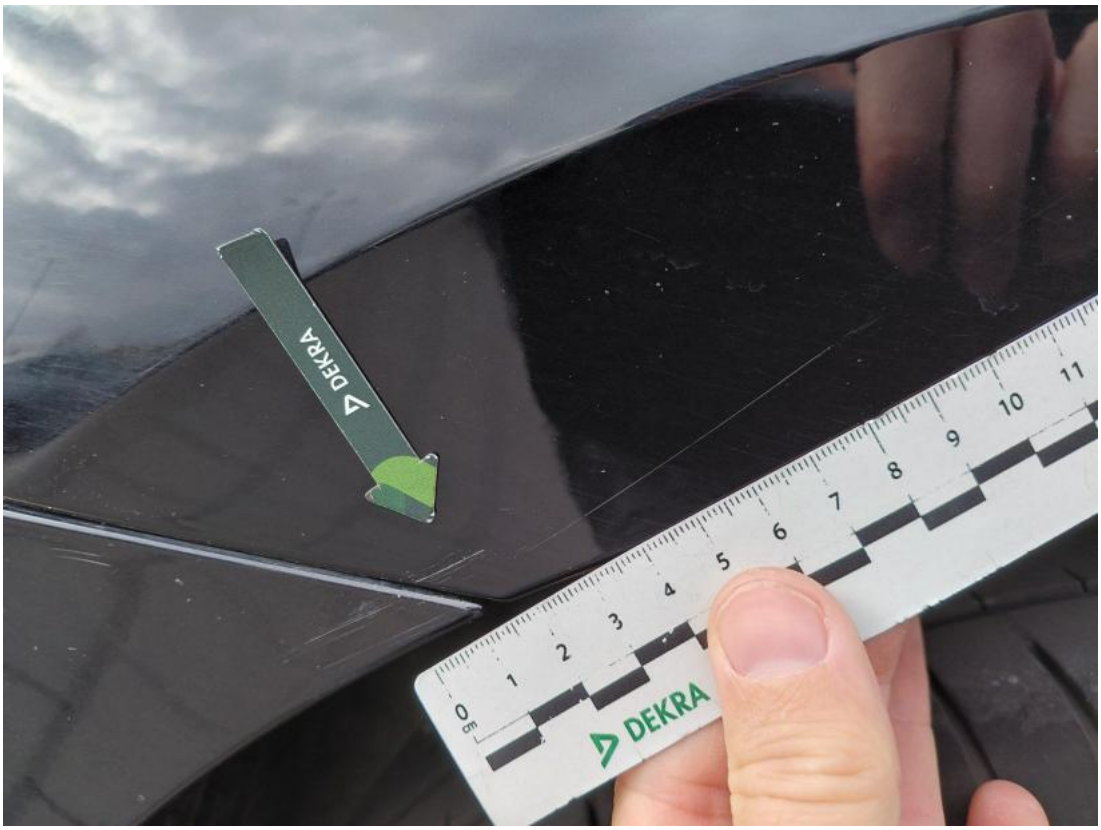
Fot. 69
Błotnik tylny P / Ściana boczna P() - Rysa/odprysk 3

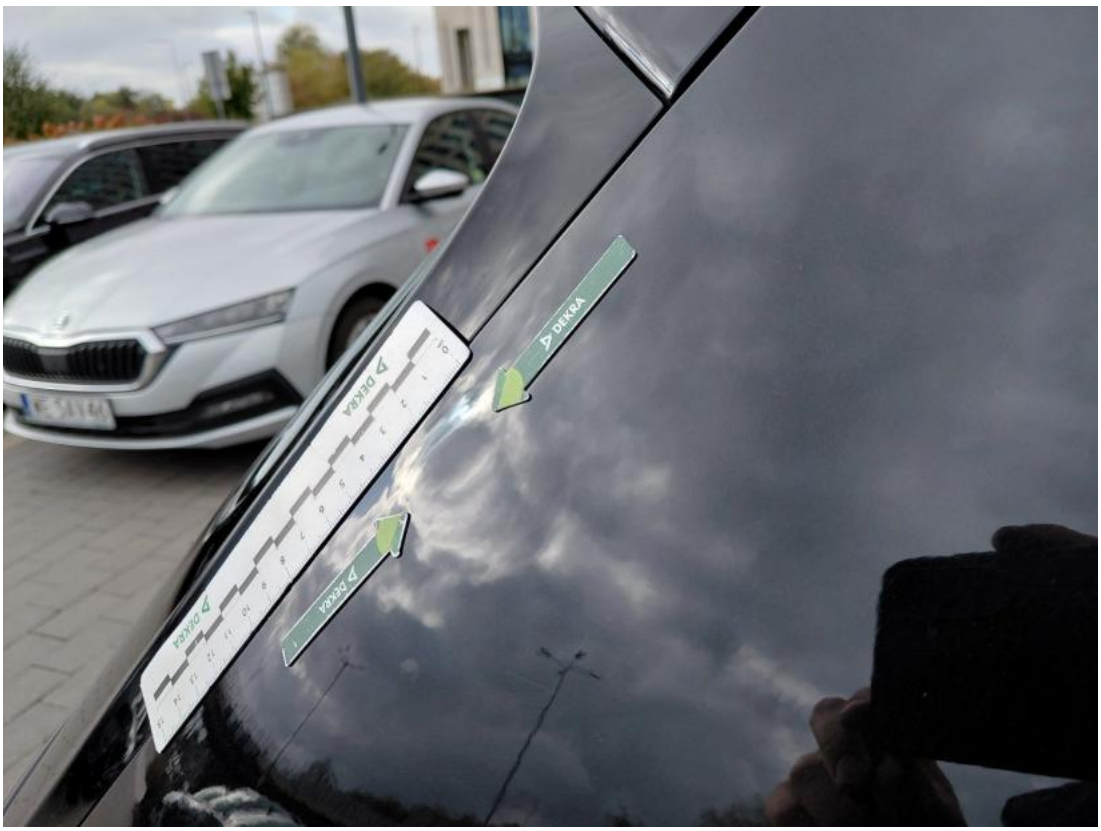
Fot. 70
Błotnik tylny P / Ściana boczna P - Wgniecenie/odkształcenie 1

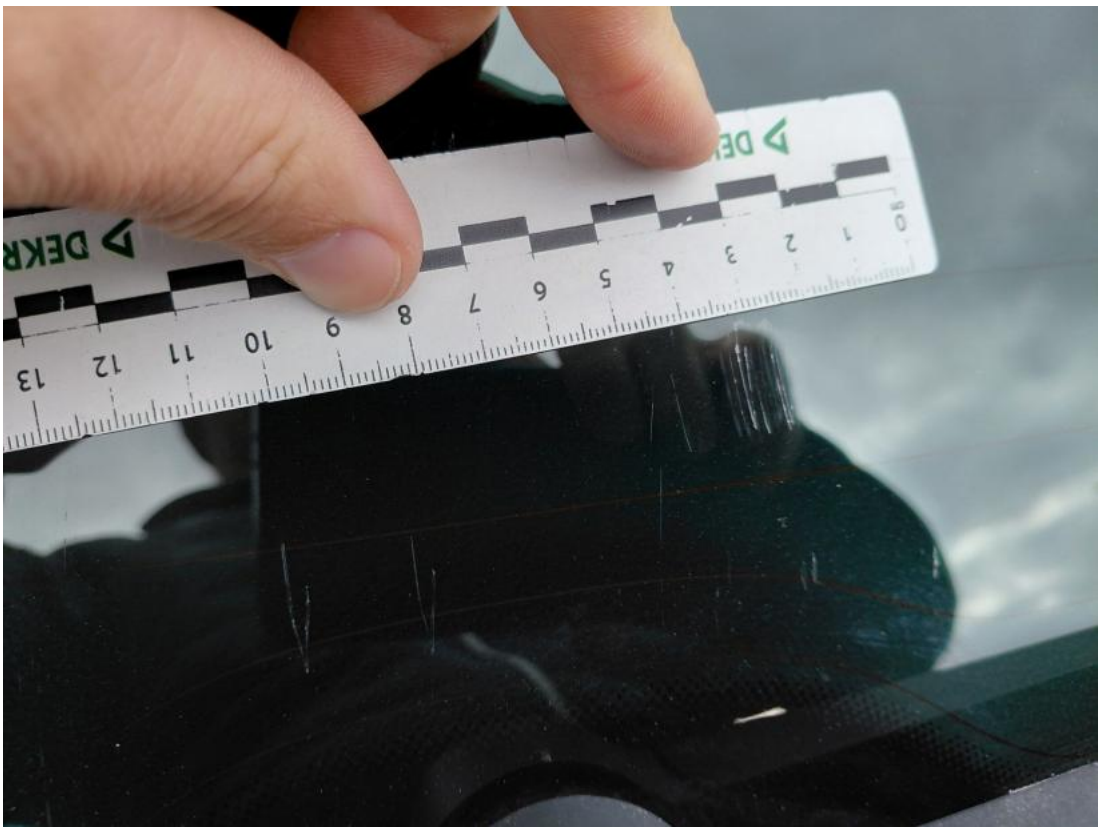
Fot. 84
Szyba tylna - Rysa/odprysk 2

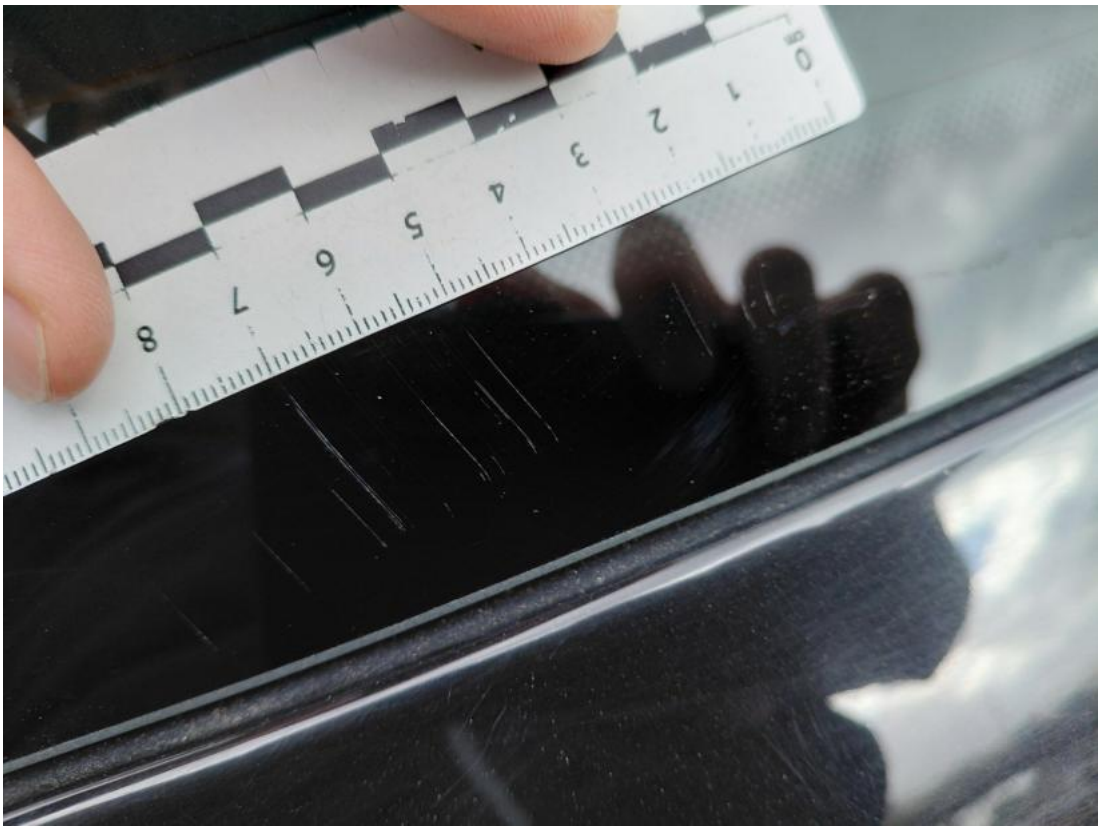
Fot. 85
Szyba tylna() - Rysa/odprysk 3

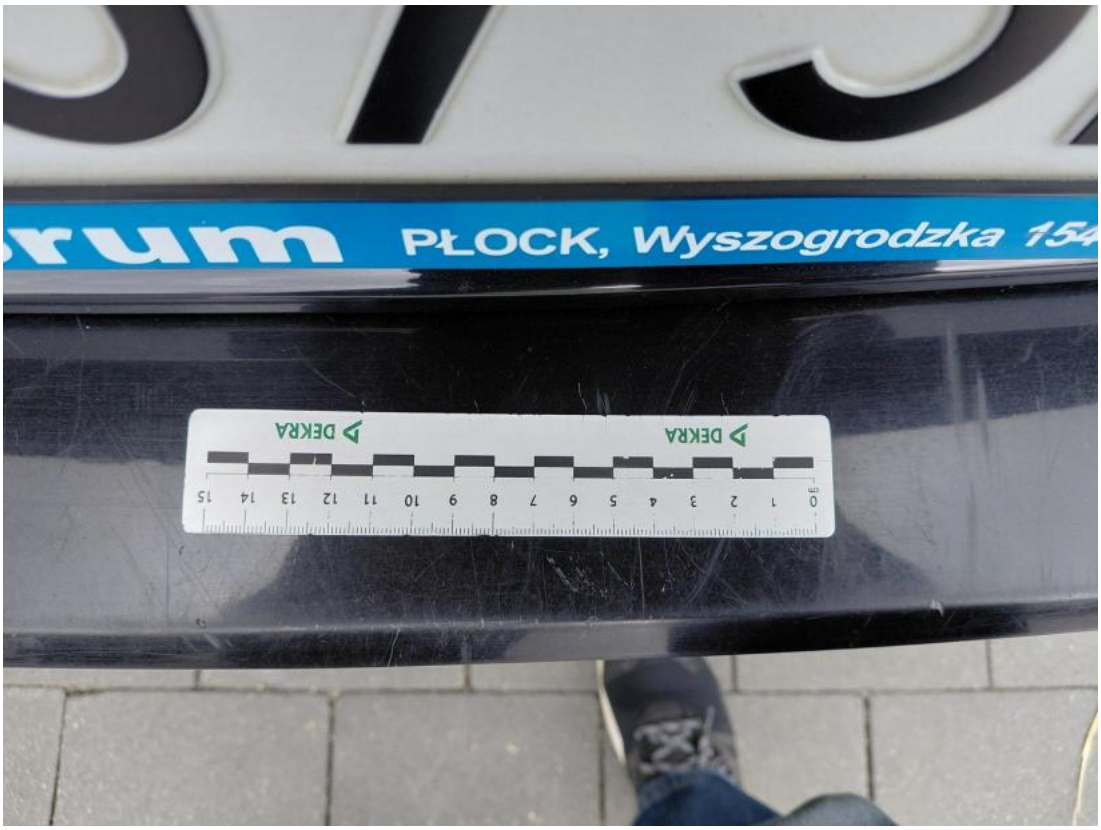
Fot. 89
Zderzak tylny cz górna - Rysa/odprysk 2

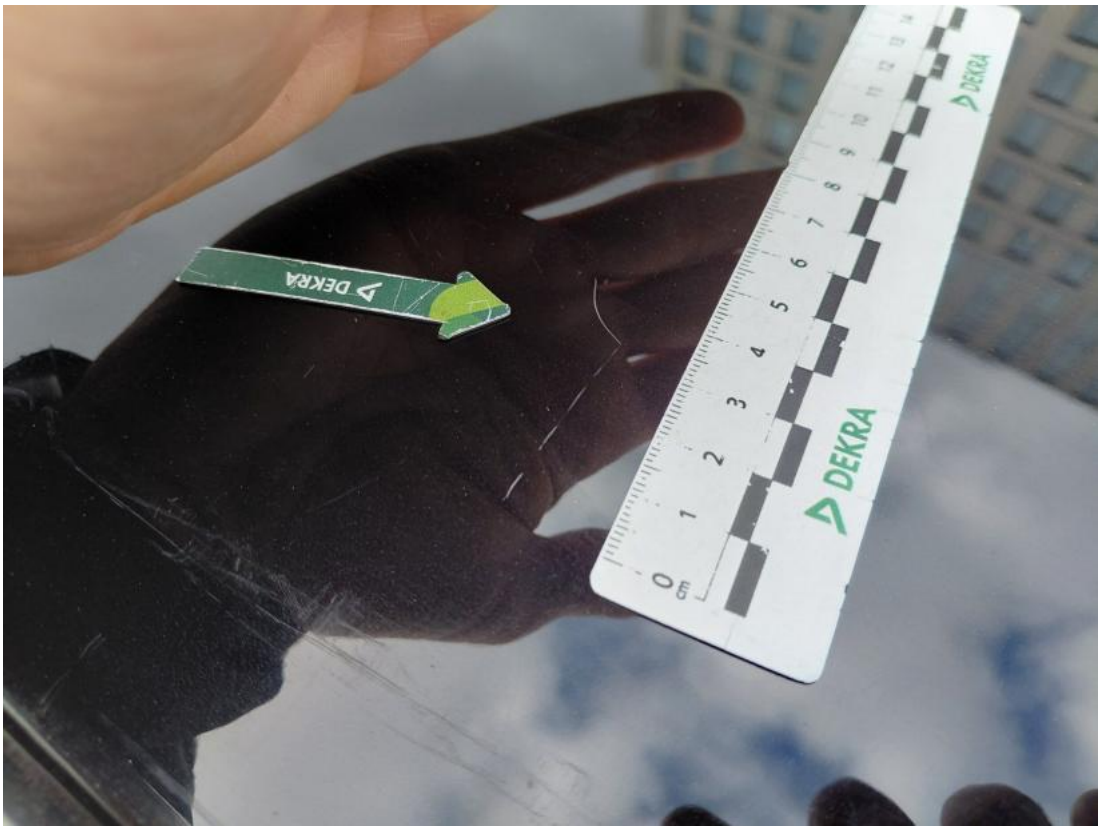
Fot. 93
Dach - Rysa/odprysk 1

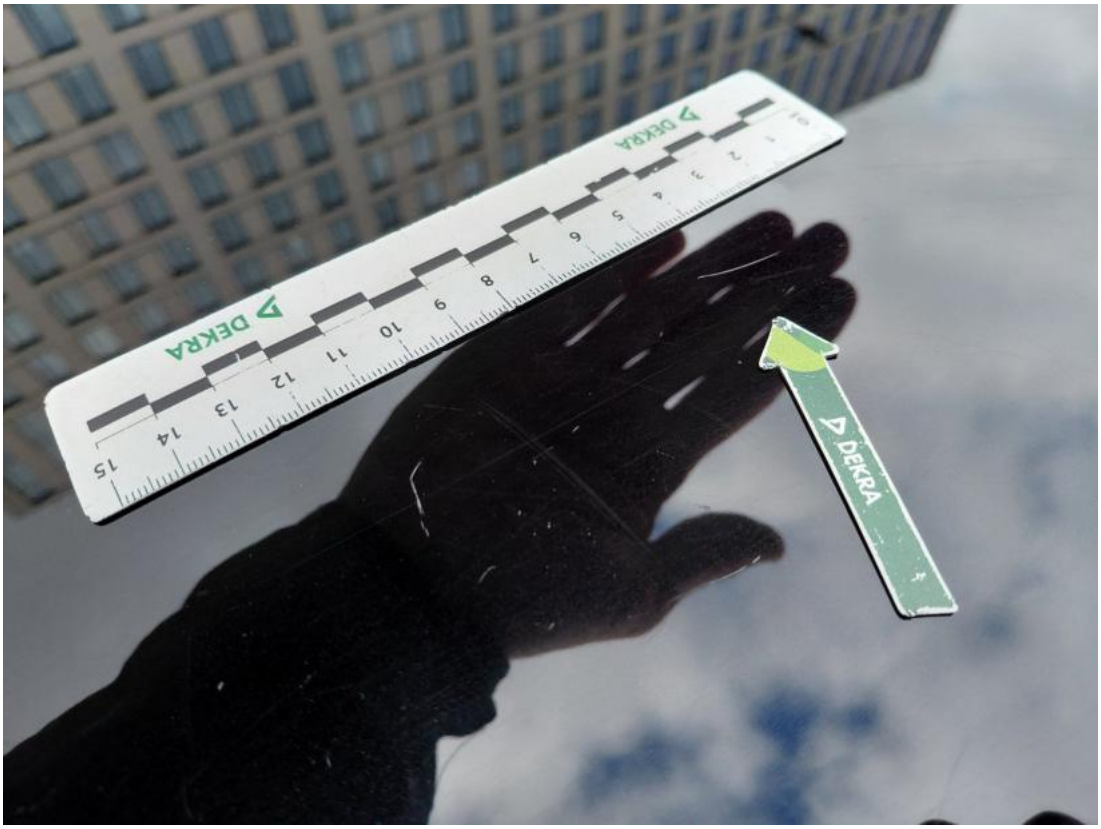
Fot. 94
Dach - Rysa/odprysk 2
