Raport z oględzin pojazdu

Numer raportu	14447/11/26-15201	Data raportu	02-11-2026
Rzeczoznawcy	Radosław Szukalski (WSP) mgr inż. Paweł Barszcz (WSP)	Data oględzin	31-10-2026
Nr zlecenia	PKOM(DZS)/GDA/101502/26/10/20	Miejsce oględzin	Toruńska 85, 87-162 Lubicz Dolny, 87-1...

Numer identyfikacyjny (VIN)	**U5YH4812ANL127339**
Marka, model	KIA Ceed Kombi 21-
Typ, wersja	Ceed 1.0 T-GDI S
Numer rejestracyjny	CT716AG
Silnik (rodz./poj./moc)	benz./998 ccm/74 kW
Stan licznika	187 376 km
Data 1. rej./rok prod.	28-07-2022/2022
Data nast. bad. techn.	28-07-2027
Nadwozie	KOM 5/5
Lakier	biały/2-warstwowy uni
Skrzynia biegów	manualna

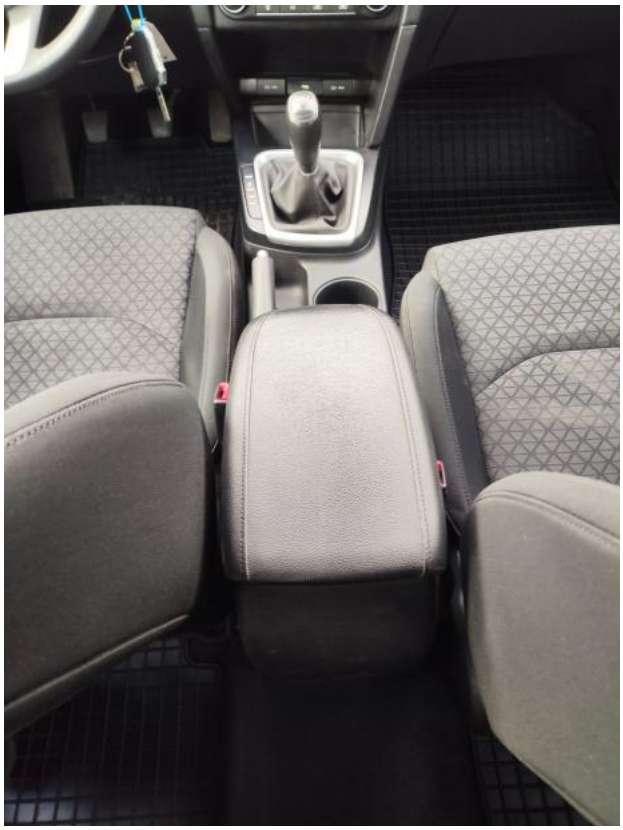
Fot. 19
Widok z tylnej kanapy na deskę rozdz.

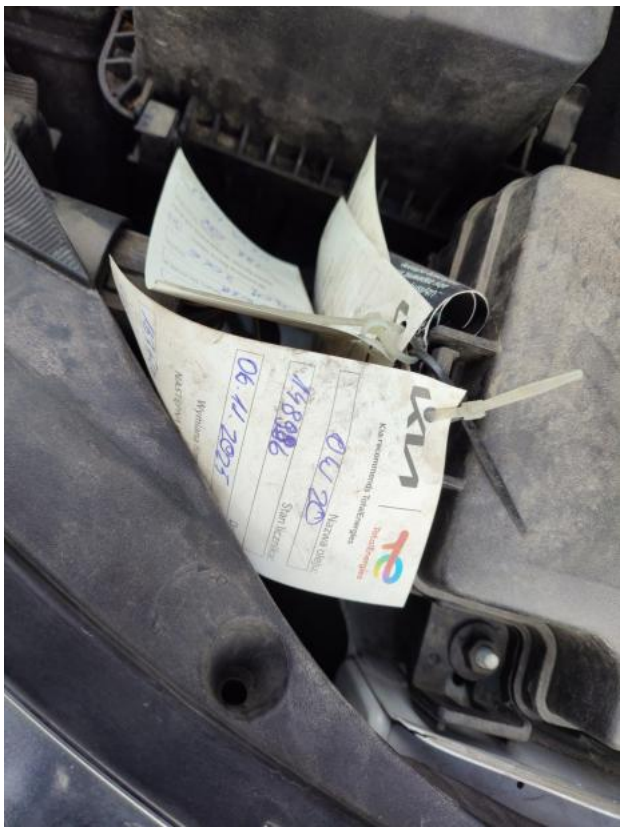
Fot. 37
Instrukcje
