Raport z oględzin pojazdu

Numer raportu	215338/10/26-10609	Data raportu	19-10-2026
Rzeczoznawcy	Marcin Sosnowski. mgr inż. Andrzej Szymkowiak	Data oględzin	13-10-2026
Nr zlecenia	PKOM(DZS)/GDA/93936/26/10/07	Miejsce oględzin	SŁOMCZYN MAGAZYN, METALOWA 1...

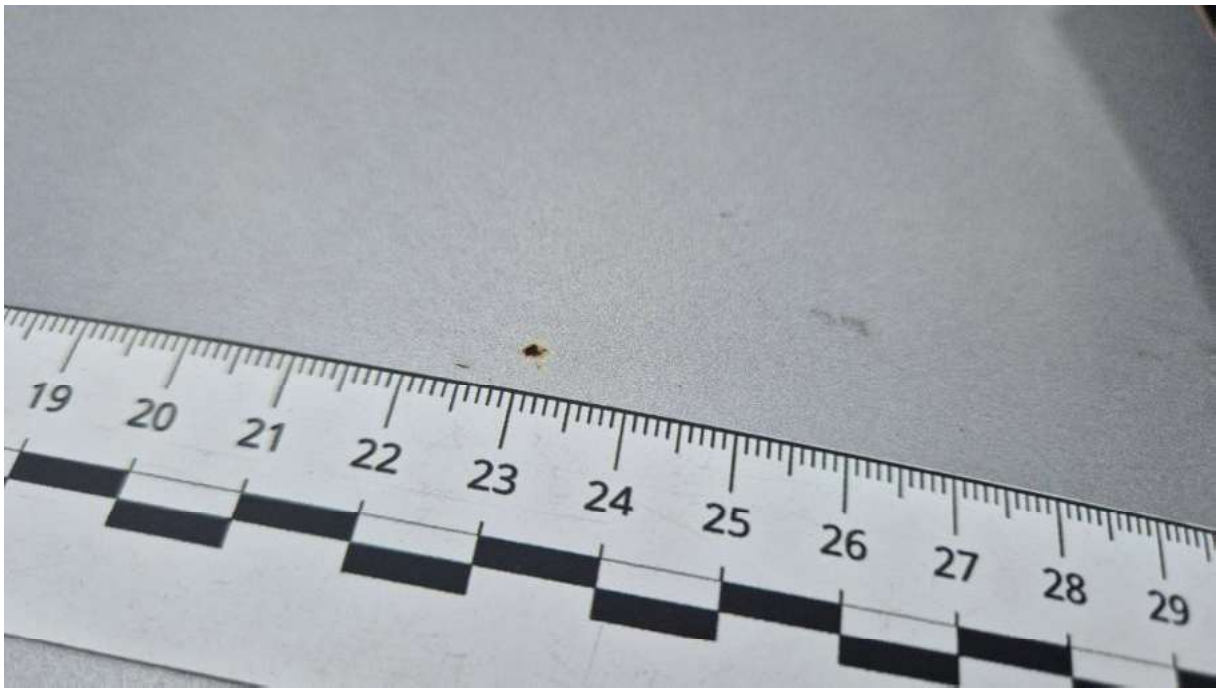
Poz.	Nazwa pozycji	Opis uszkodzeń	Kwalifik.	Naprawa [rbg]
1	Okładzina zderzaka przedniego	wgniecenie/odkształcenie	NA	3
2	Błotnik przedni L	wgniecenie/odkształcenie	NA	2
3	Błotnik przedni R	wgniecenie/odkształcenie	NA	2
4	Pokrywa przednia	ślady korozji	NA	2
5	Dach	ślady korozji	NA	2
6	Okładzina zderzaka tylnego	rysa/odprysk	NA	2
7	Błotnik tylny R	wgniecenie/odkształcenie	NA	2
8	Drzwi przednie (nieuzbrojone) L	rysa/odprysk		
9	Drzwi przednie (nieuzbrojone) R	rysa/odprysk		
10	Drzwi tylne (nieuzbrojone) L	wgniecenie/odkształcenie		
11	Drzwi tylne (nieuzbrojone) R	rysa/odprysk		
12	Próg L	rysa/odprysk		
13	Błotnik tylny L	rysa/odprysk, wgniecenie/odkształcenie

Fot. 49
Zderzak tylny - Rysa/odprysk 2
