Raport z oględzin pojazdu

Numer raportu	12965/8/26-15201	Data raportu	09-08-2026
Rzeczoznawcy	inż. Dariusz Pawliszyn mgr inż. Paweł Barszcz (WSP)	Data oględzin	31-07-2026
Nr zlecenia	PKOM(DZS)/GDA/68997/26/07/24	Miejsce oględzin	MASTER1 POZNAŃ/KOMORNIKI, PLAT...

Numer identyfikacyjny (VIN)	**VR7A45GFSML022897**
Marka, model	CITROEN C5 Aircross 18-22
Typ, wersja	C5 Aircross 1.6 PureTech Shin...
Numer rejestracyjny	WD4507P
Silnik (rodz./poj./moc)	benz./1598 ccm/133 kW
Stan licznika	75 342 km
Data 1. rej./rok prod.	21-04-2021/2021
Data nast. bad. techn.	
Nadwozie	KOM 5/5
Lakier	szary/2-warstwowy metalizowany
Skrzynia biegów	automatyczna

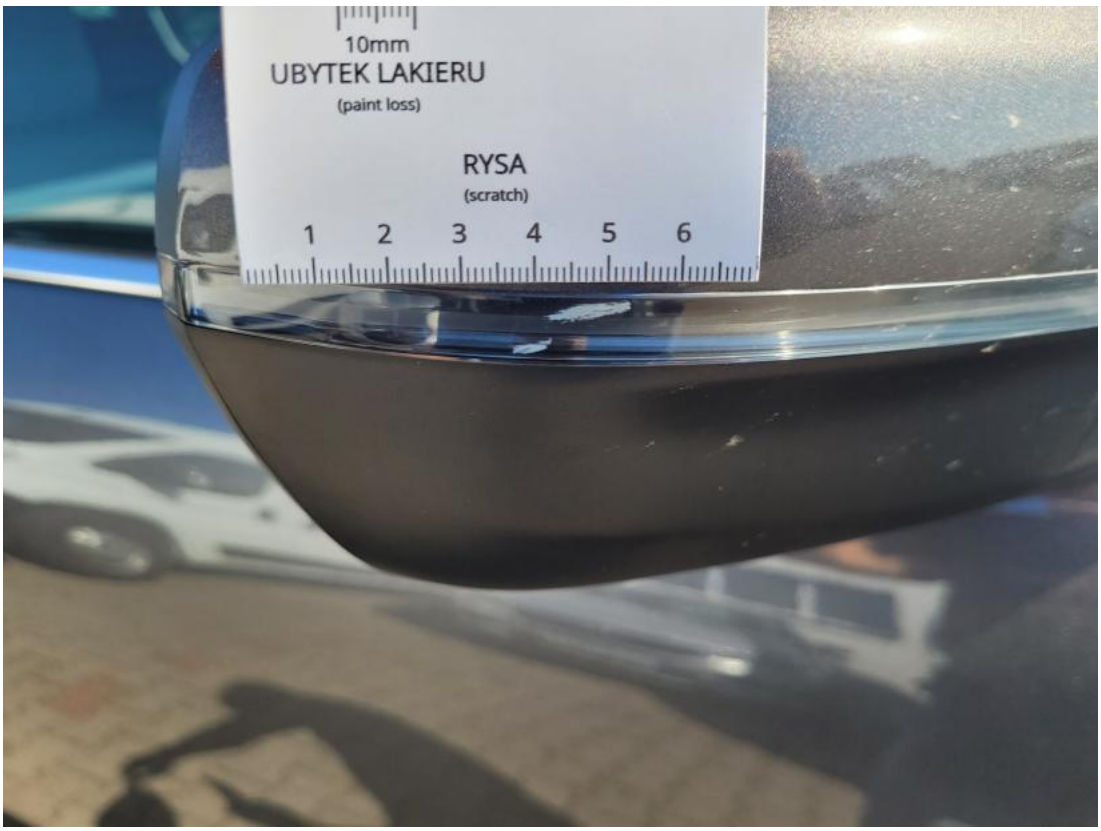
Fot. 48
Obudowa lusterka zew P - Rysa/odprysk 1
