Raport z oględzin pojazdu

Numer raportu	14398/10/26-15201	Data raportu	30-10-2026
Rzeczoznawcy	Leszek Bizański (WSP) mgr inż. Paweł Barszcz (WSP)	Data oględzin	28-10-2026
Nr zlecenia	PKOM(DZS)/GDA/99185/26/10/22	Miejsce oględzin	MASTER1 MYSŁOWICE, OBRZEŻNA P□...

Numer identyfikacyjny (VIN)	**TMAH381CANJ116805**
Marka, model	HYUNDAI i30 Wagon 20-24
Typ, wersja	i30 1.5 DPI Smart
Numer rejestracyjny	WD9968S
Silnik (rodz./poj./moc)	benz./1498 ccm/81 kW
Stan licznika	193 966 km
Data 1. rej./rok prod.	07-09-2022/2022
Data nast. bad. techn.	
Nadwozie	KOM 5/5
Lakier	niebieski/2-warstwowy metalizowany
Skrzynia biegów	manualna

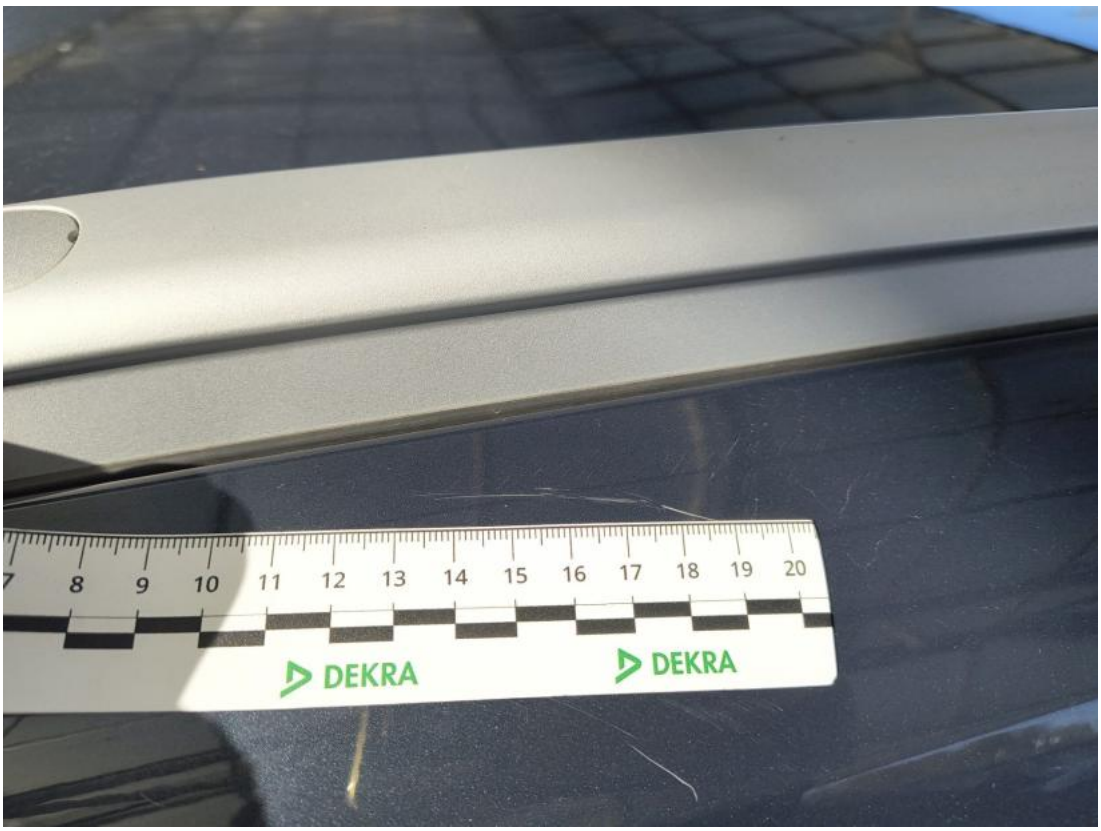
Fot. 54
Rama dachu P - Rysa/odprysk 1

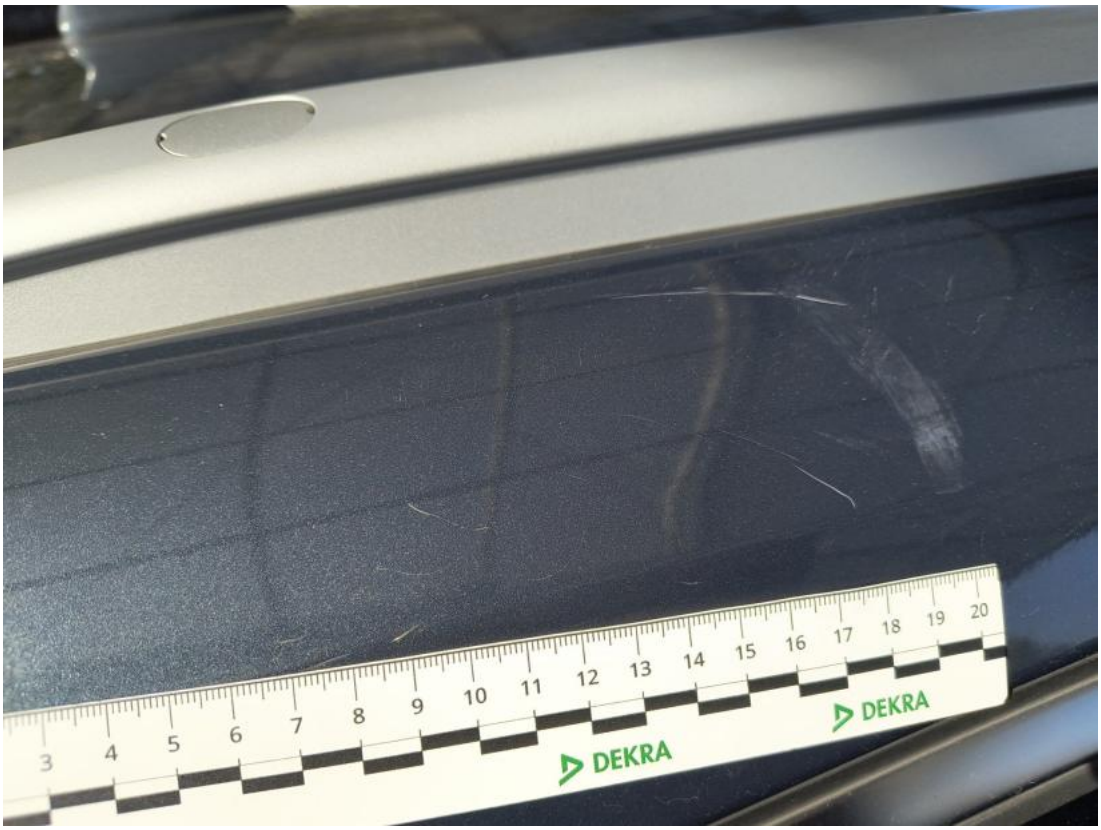
Fot. 55
Rama dachu P - Rysa/odprysk 2

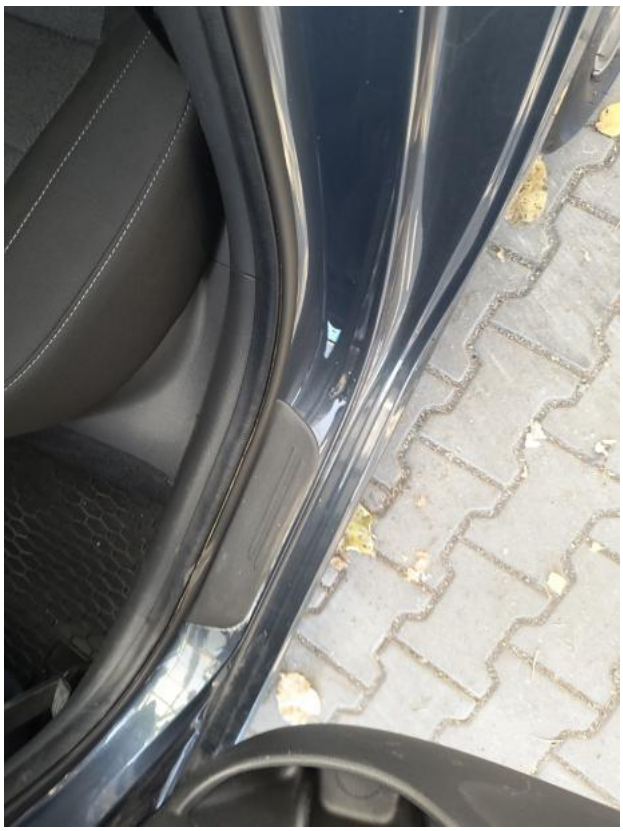
Poz.	Nazwa pozycji	Opis uszkodzeń	Kwalifik.	Naprawa [rbg]
1	Okładzina zderzaka przedniego	wgniecenie/odkształcenie	WY	1
2	Próg R	gr. pow. lak. um, zarysowanie	NA	
3	Drzwi przednie (nieuzbrojone) R	odpryski lakieru		
4	Drzwi tylne (nieuzbrojone) R	zarysowanie		
5	Próg L	odpryski lakieru		
6	Błotnik tylny L	wgniecenie		
7	Błotnik tylny R	zarysowanie		
8	Pojemnik schowka	zarysowanie		
9	Boczek tapicerski drzwi kpl. L	zarysowanie		
10	Komplet nakładek pokrywy tylnej	zarysowanie

Fot. 57
Błotnik tylny L / Ściana boczna L - Wgniecenie/odkształcenie 1
