Raport z oględzin pojazdu

Numer raportu	444352/9/26-9570	Data raportu	28-09-2026
Rzeczoznawca	Maciej Gruszczyński	Data oględzin	28-09-2026
Nr zlecenia	PKOM(DZS)/GDA/89200/26/09/22	Miejsce oględzin	AUTOMARKET WOLA, PRYMASA TYSI□..

Numer identyfikacyjny (VIN)	**VF3LCYHZPLS110138**
Marka, model	PEUGEOT 308 SW 17-21
Typ, wersja	308 SW 1.5 BlueHDi Active S&S
Numer rejestracyjny	WD0301T
Silnik (rodz./poj./moc)	diesel/1499 ccm/96 kW
Stan licznika	135 076 km
Data 1. rej./rok prod.	15-06-2020/2020
Data nast. bad. techn.	11-06-2027
Nadwozie	KOM 5/5
Lakier	szary/2-warstwowy metalizowany
Skrzynia biegów	manualna

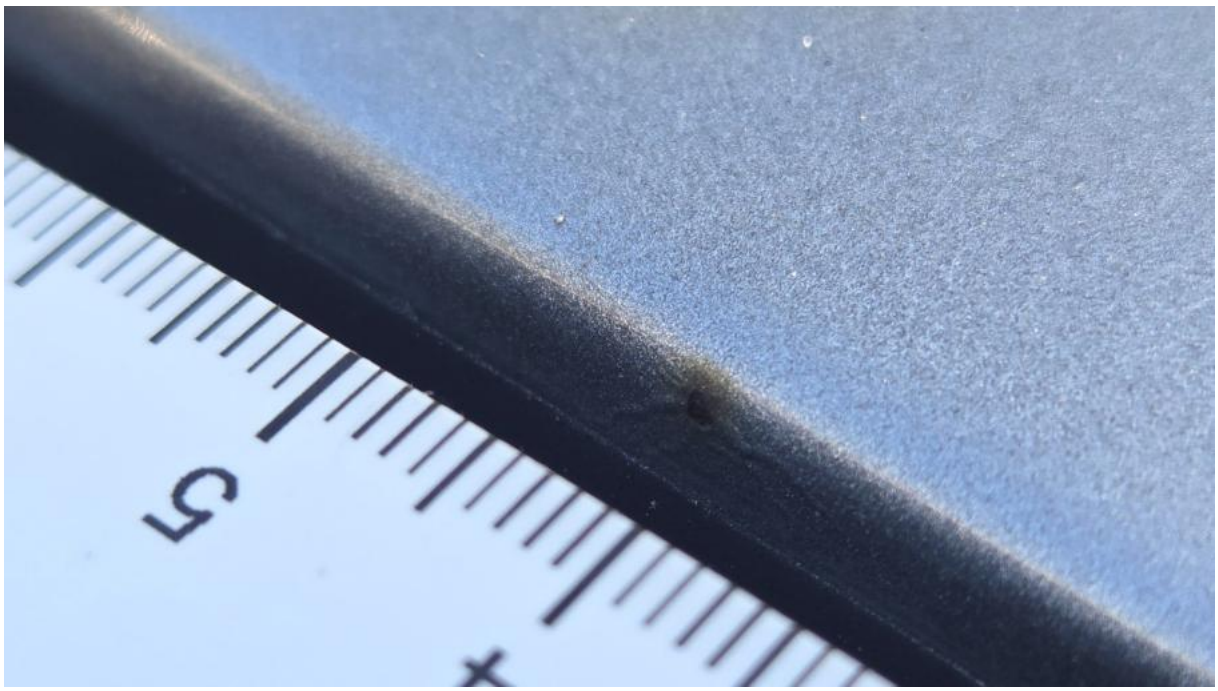
Poz.	Nazwa pozycji	Opis uszkodzeń	Kwalifik.	Naprawa [rbg]
1	Dach	ślady korozji, rysa/odprysk	NA	0.5
2	Błotnik tylny L	wgniecenie/odkształcenie	NA	1
3	Błotnik tylny R	wgniecenie/odkształcenie	NA	1
4	Poszycie drzwi przednich L	rysa/odprysk		
5	Listwa szybowa zewn.drzwi przednich L	rysa/odprysk		
6	Okładzina zderzaka tylnego	rysa/odprysk		
7	Tarcza koła aluminiowa przód R	rysa/odprysk

Fot. 45
Dach - Inne 1

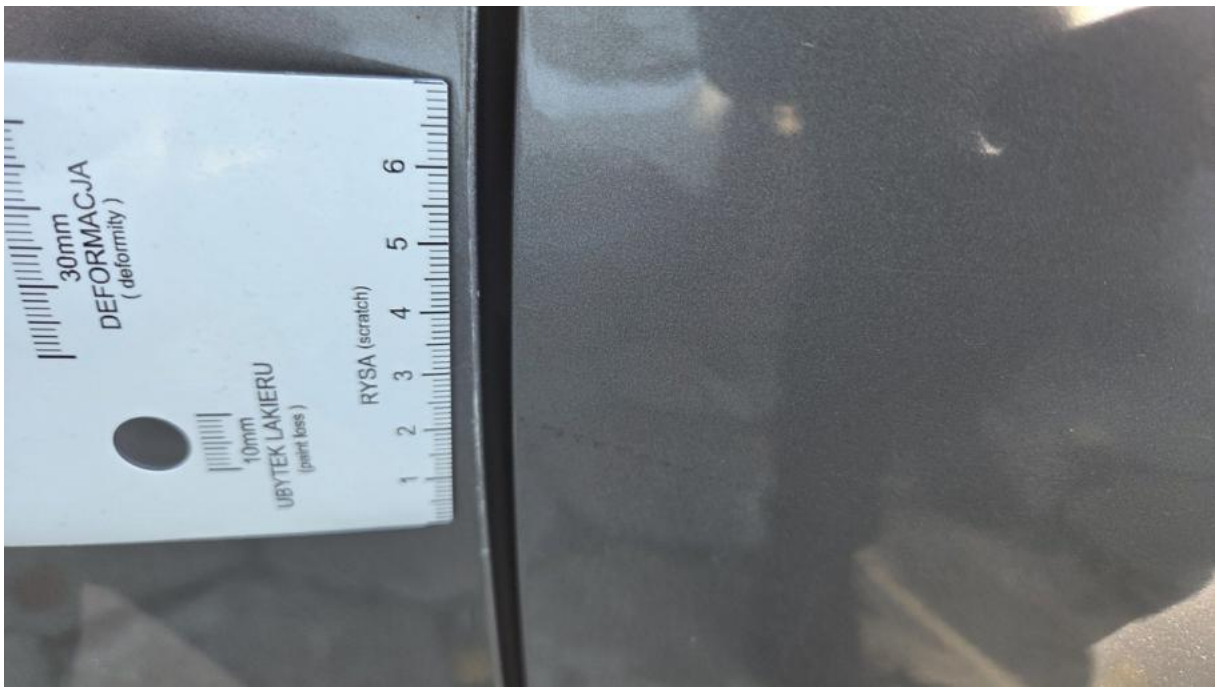
Fot. 47
Drzwi przed L - Rysa/odprysk 1
