Raport z oględzin pojazdu

Numer raportu	439762/8/26-9571	Data raportu	11-08-2026
Rzeczoznawca	Krzysztof Kalbarczyk	Data oględzin	10-08-2026
Nr zlecenia	PKOM(DZS)/GDA/72993/26/08/05	Miejsce oględzin	AUTOMARKET WOLA, PRYMASA TYSI□..

Numer identyfikacyjny (VIN)	**SJNFFAJ11U2855852**
Marka, model	NISSAN Qashqai 17-21
Typ, wersja	Qashqai 1.3 DIG-T Acenta
Numer rejestracyjny	WD7367N
Silnik (rodz./poj./moc)	benz./1332 ccm/103 kW
Stan licznika	59 760 km
Data 1. rej./rok prod.	24-08-2020/2020
Data nast. bad. techn.	30-07-2027
Nadwozie	hatchback 5/5
Lakier	fioletowy/METALIK
Skrzynia biegów	manualna

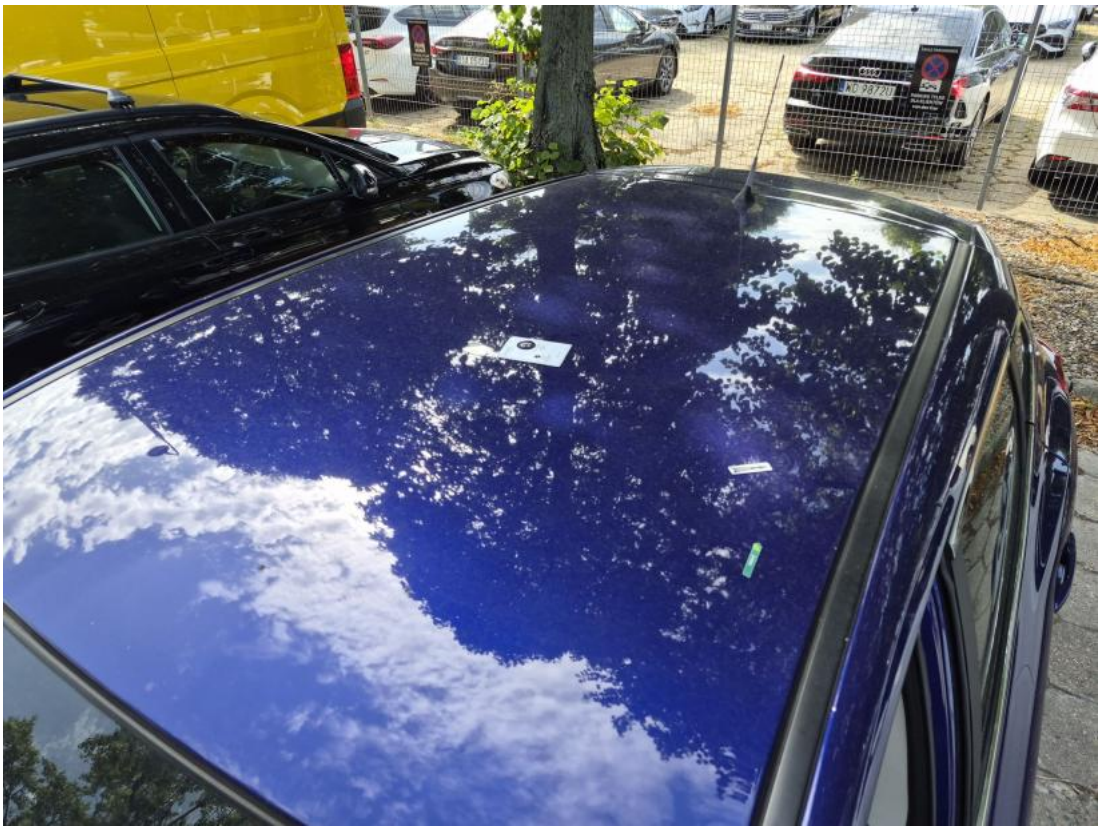
3	Dach	wgniecenie/odkształcenie	NA	2
4	Okładzina zderzaka przedniego	rysa/odprysk		
5	Błotnik przedni L	rysa/odprysk		
6	Błotnik przedni R	rysa/odprysk		
7	Pokrywa przednia	wgniecenie/odkształcenie		
8	Drzwi przednie (nieuzbrojone) L	rysa/odprysk, rysa/odprysk, rysa/odprysk		
9	Drzwi przednie (nieuzbrojone) R	rysa/odprysk		
10	Drzwi tylne (nieuzbrojone) L	rysa/odprysk		
11	Drzwi tylne (nieuzbrojone) R	rysa/odprysk		
12	Rama drzwi,przód L	rysa/odprysk		
13	Rama drzwi,przód R	rysa/odprysk		
14	Próg R	rysa/odprysk		
15	Błotnik tylny L	wgniecenie/odkształcenie		
16	Listwa ochronna ściany bocznej R	rysa/odprysk		
17	Spojler tylny, góra	wgniecenie/odkształcenie, wgniecenie/odkształcenie

Fot. 50
Dach - Wgniecenie/odkształcenie 1

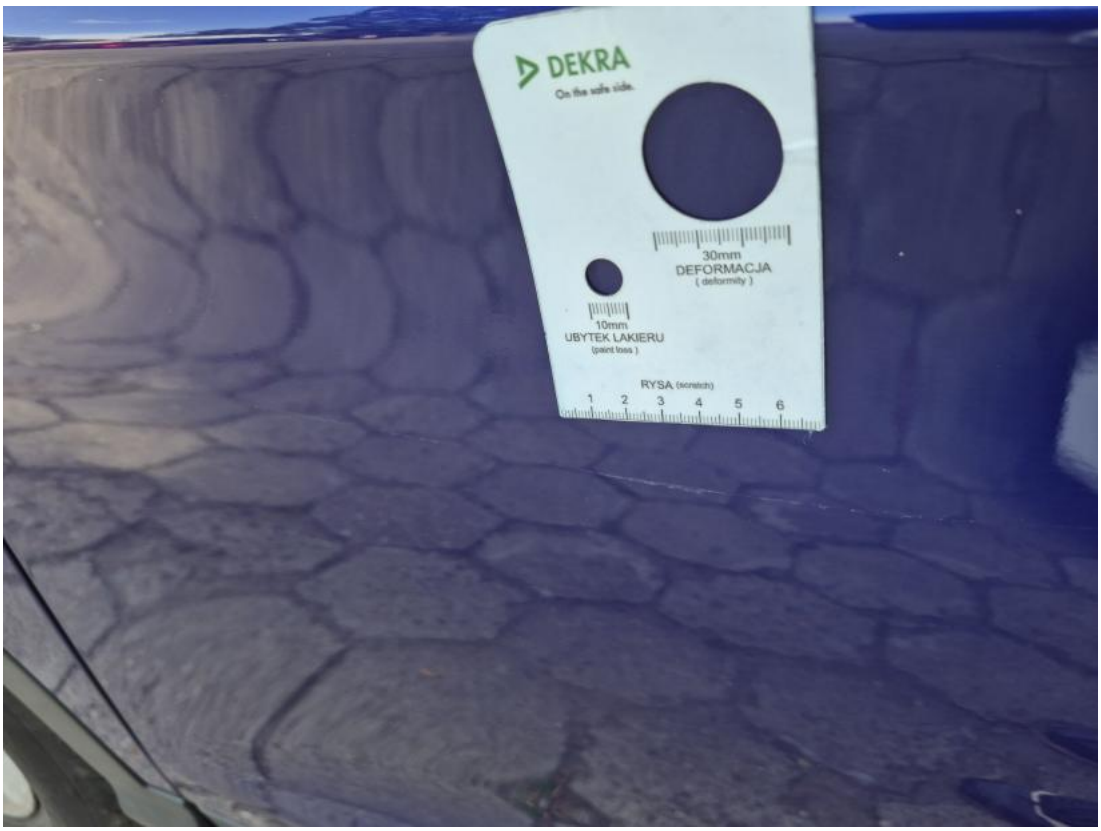
Fot. 54
Drzwi przed L() - Rysa/odprysk 3
