Raport z oględzin pojazdu

Numer raportu	14705/11/26-15201	Data raportu	23-11-2026
Rzeczoznawcy	Jerzy Dudkiewicz (WSP) mgr inż. Paweł Barszcz (WSP)	Data oględzin	20-11-2026
Nr zlecenia	PKOM(DZS)/GDA/103320/26/11/04	Miejsce oględzin	AUTOMARKET ŁÓDŹ, BRZEZIŃSKA 26...

Numer identyfikacyjny (VIN)	**W0VPE9E30J1058327**
Marka, model	OPEL Zafira C 16-19
Typ, wersja	Zafira 1.6 CDTI Elite S&S
Numer rejestracyjny	EL4JG02
Silnik (rodz./poj./moc)	diesel/1598 ccm/99 kW
Stan licznika	189 866 km
Data 1. rej./rok prod.	14-12-2017/2017
Data nast. bad. techn.	28-04-2027
Nadwozie	KOM 5/5
Lakier	biały/2-warstwowy uni
Skrzynia biegów	manualna

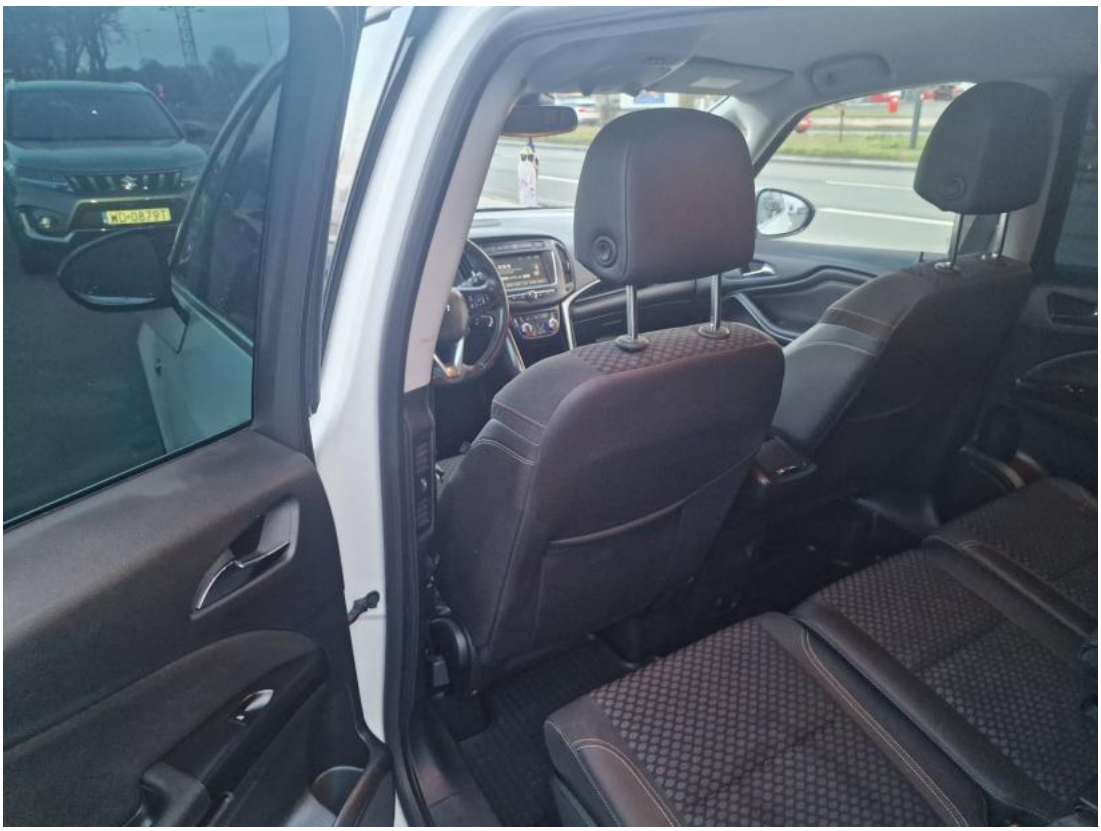
Fot. 17
Widok przez otwarte drzwi przednie lewe

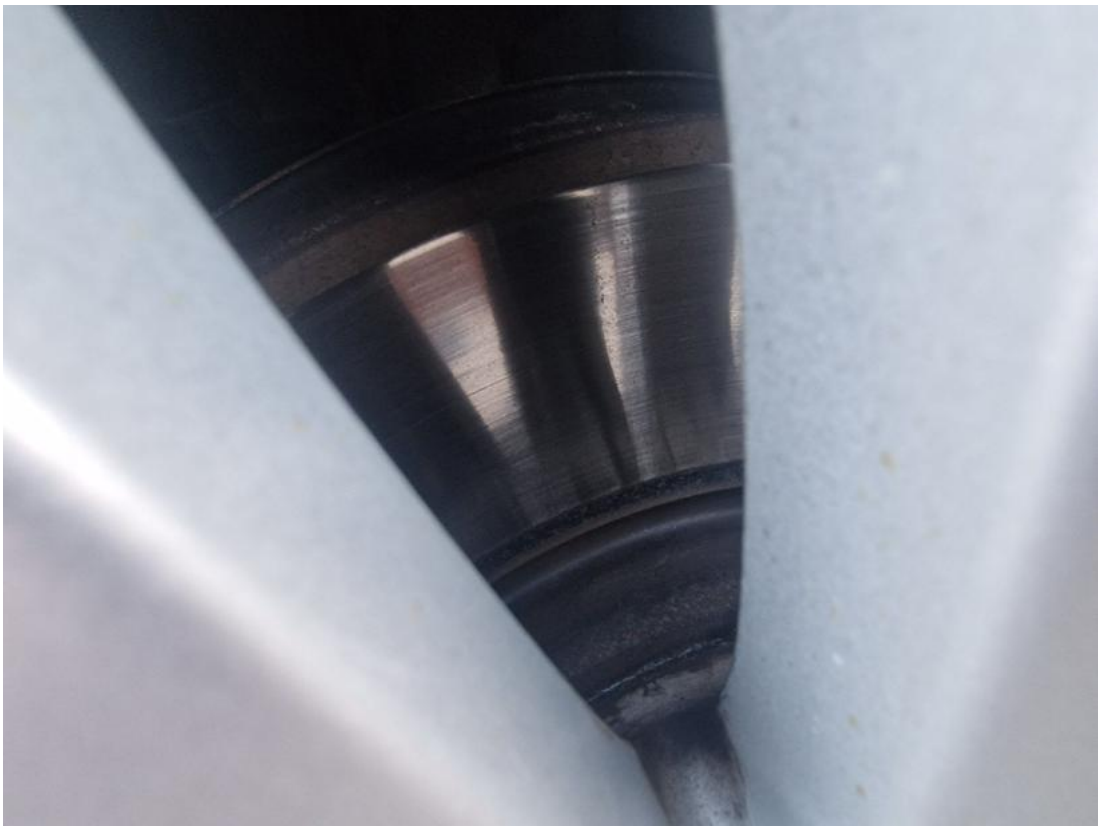
Fot. 29
Tarcza hamulcowa przednia lewa

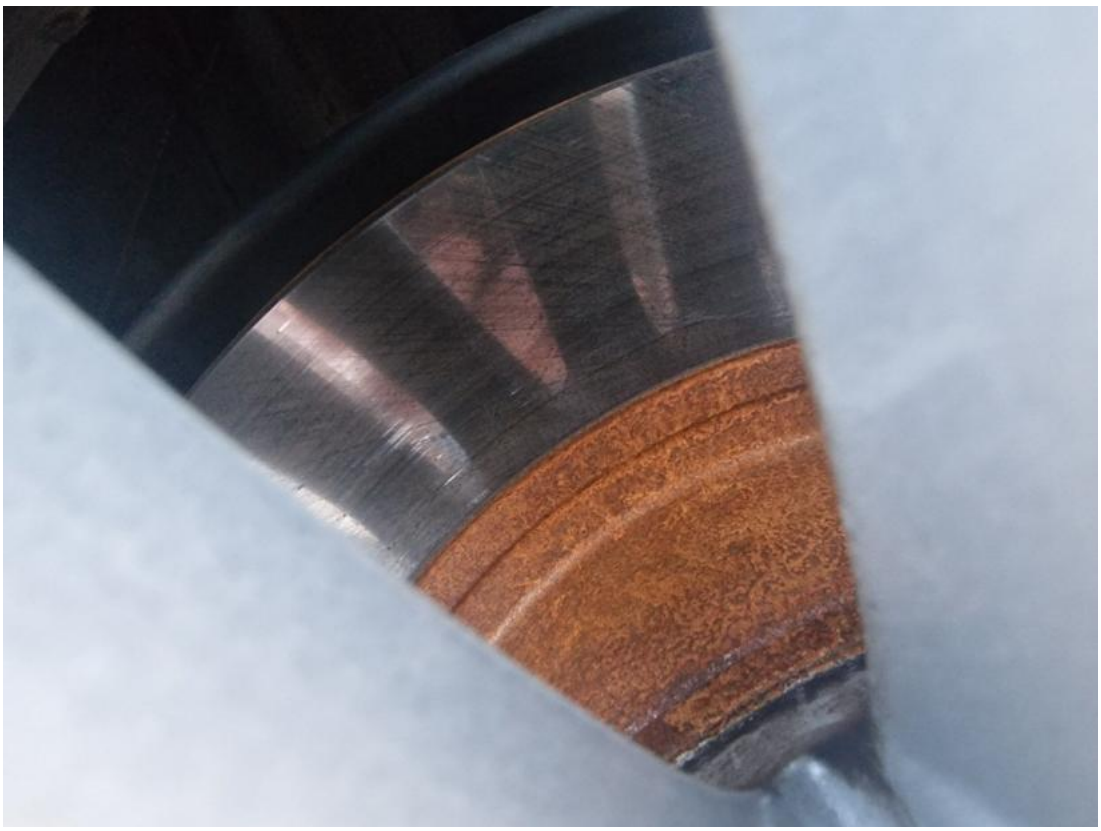
Fot. 31
Tarcza hamulcowa tylna prawa

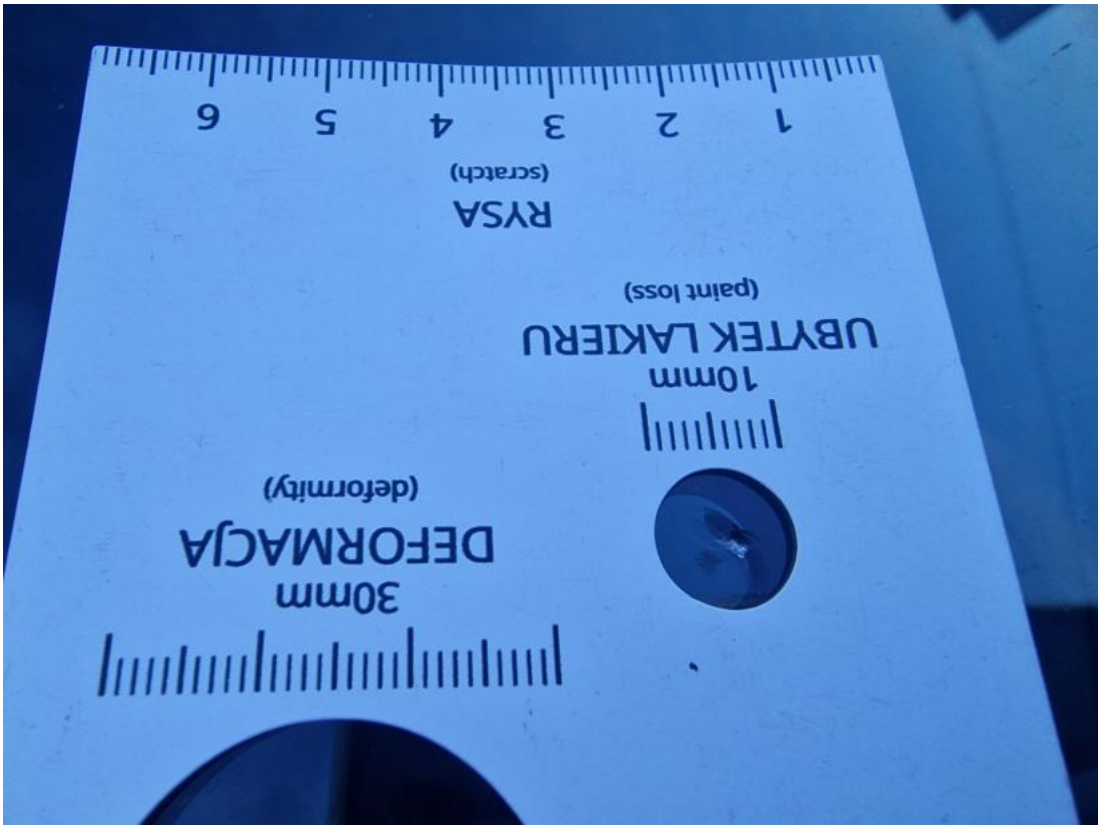
Poz.	Nazwa pozycji	Opis uszkodzeń	Kwalifik.	Naprawa [rbg]
1	Szyba przednia barwiona	pęknięcie	WY	2.7

Fot. 40
Szyba czołowa - zdjęcie poglądowe 2
