Raport z oględzin pojazdu

Numer raportu	14743/11/26-15201	Data raportu	24-11-2026
Rzeczoznawcy	Jerzy Dudek (WSP) mgr inż. Paweł Barszcz (WSP)	Data oględzin	24-11-2026
Nr zlecenia	PKOM(DZS)/GDA/107723/26/11/19	Miejsce oględzin	MDM AUTO (MAKURAT), ZAWODNIKÓ...

Numer identyfikacyjny (VIN)	**TMAH3813ALJ054950**
Marka, model	HYUNDAI i30 Wagon 17-20
Typ, wersja	i30 1.4 T-GDI GPF Comfort
Numer rejestracyjny	WD7060M
Silnik (rodz./poj./moc)	benz./1353 ccm/103 kW
Stan licznika	149 279 km
Data 1. rej./rok prod.	18-06-2019/2019
Data nast. bad. techn.	08-07-2027
Nadwozie	KOM 5/5
Lakier	srebrny/2-warstwowy metalizowany
Skrzynia biegów	manualna

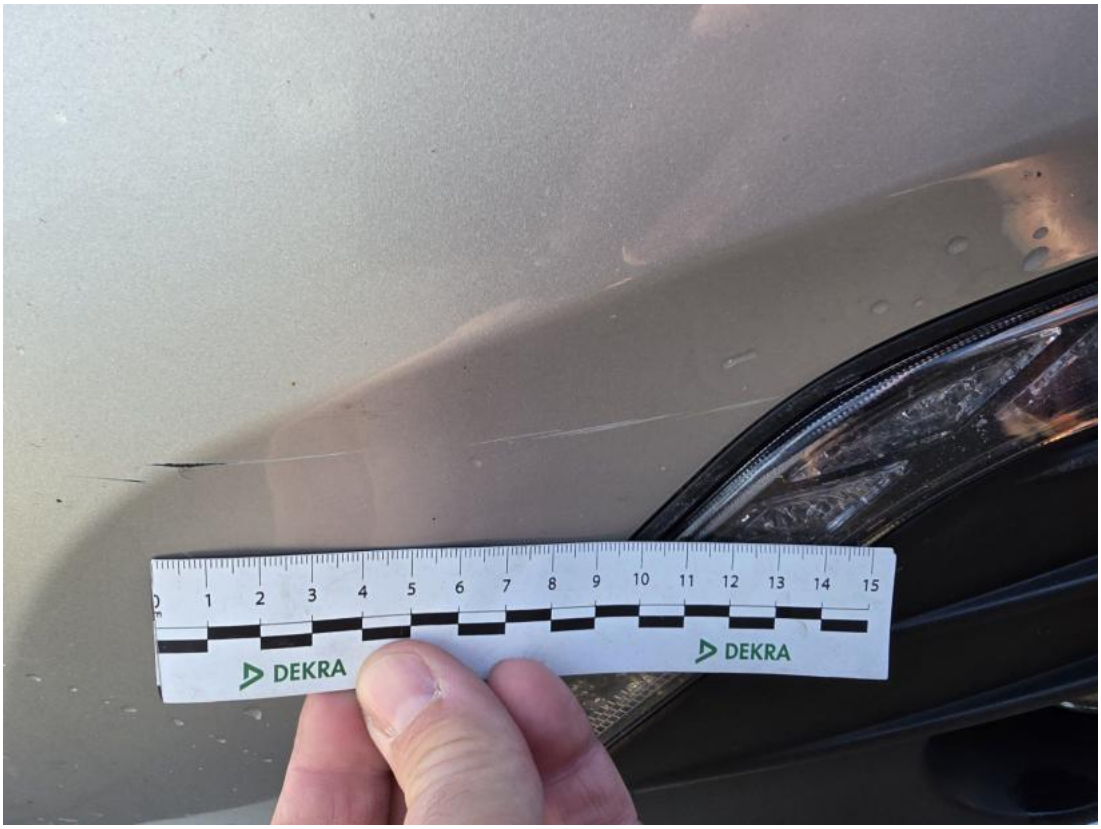
Poz.	Nazwa pozycji	Opis uszkodzeń	Kwalifik.	Naprawa [rbg]
1	Okładzina zderzaka przedniego	zarysowanie	NA	
2	Błotnik tylny R	wgniecenie	NA	1.2
3	Drzwi przednie (nieuzbrojone) L	odpryski lakieru		
4	Drzwi przednie (nieuzbrojone) R	zarysowanie		
5	Drzwi tylne (nieuzbrojone) R	zarysowanie

Fot. 37
Zderzak przedni cz L - zdjęcie poglądowe 1

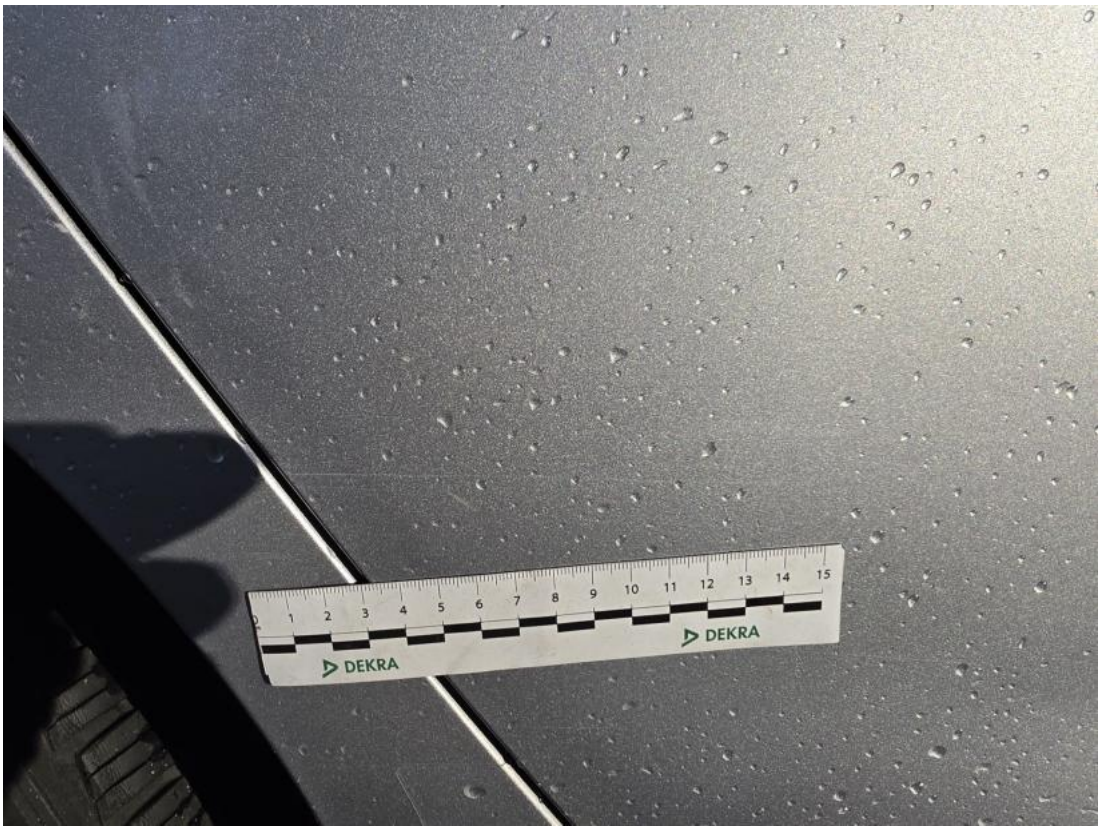
Fot. 47
Drzwi tylne P - Rysa/odprysk 2
