Raport z oględzin pojazdu

Numer raportu	13543/9/26-15201	Data raportu	07-09-2026
Rzeczoznawcy	Damian Koch (WSP) mgr inż. Paweł Barszcz (WSP)	Data oględzin	04-09-2026
Nr zlecenia	PKOM(DZS)/GDA/81551/26/09/01	Miejsce oględzin	MASTER1 MYSŁOWICE, OBRZEŻNA P□...

Numer identyfikacyjny (VIN)	**VXKFRHNSLP1055126**
Marka, model	OPEL Astra VI Sports Tourer 2...
Typ, wersja	Astra VI 1.2 T Business Edition...
Numer rejestracyjny	WJ1727M
Silnik (rodz./poj./moc)	benz./1199 ccm/96 kW
Stan licznika	176 657 km
Data 1. rej./rok prod.	25-08-2023/2023
Data nast. bad. techn.	21-08-2028
Nadwozie	KOM 5/5
Lakier	szary/2-warstwowy metalizowany
Skrzynia biegów	manualna

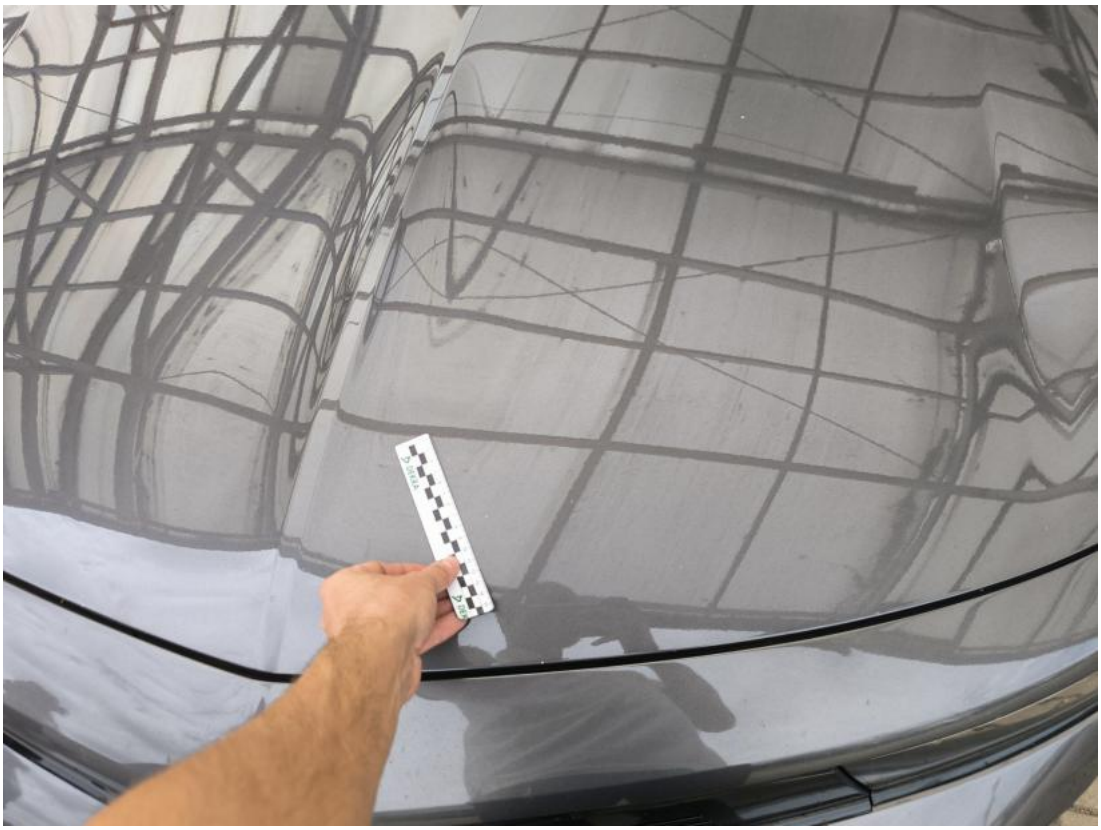
Fot. 39
Krata zderzaka prz. - zdjęcie poglądowe 1

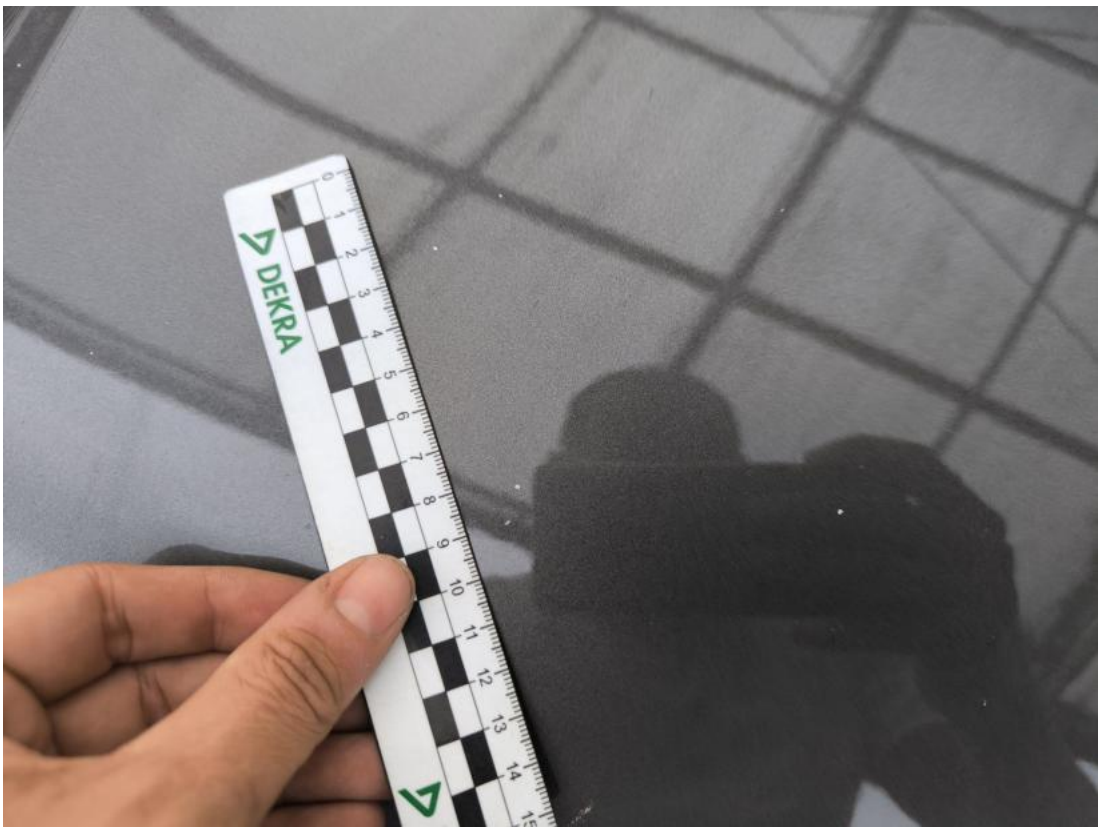
Fot. 40
Krata zderzaka prz. - Rysa/odprysk 1
