Raport z oględzin pojazdu

Numer raportu	13809/9/26-15201	Data raportu	26-09-2026
Rzeczoznawcy	Maciej Wiącek (WSP) mgr inż. Paweł Barszcz (WSP)	Data oględzin	24-09-2026
Nr zlecenia	PKOM(DZS)/GDA/88676/26/09/21	Miejsce oględzin	AUTOMARKET WOLA, PRYMASA TYSI□..

Numer identyfikacyjny (VIN)	**TMAH3513GLJ128850**
Marka, model	HYUNDAI i30 17-20
Typ, wersja	i30 1.4 T-GDI GPF Comfort DCT
Numer rejestracyjny	WU8207K
Silnik (rodz./poj./moc)	benz./1353 ccm/103 kW
Stan licznika	92 796 km
Data 1. rej./rok prod.	21-07-2020/2020
Data nast. bad. techn.	23-06-2027
Nadwozie	hatchback 5/5
Lakier	szary/2-warstwowy metalizowany
Skrzynia biegów	automatyczna

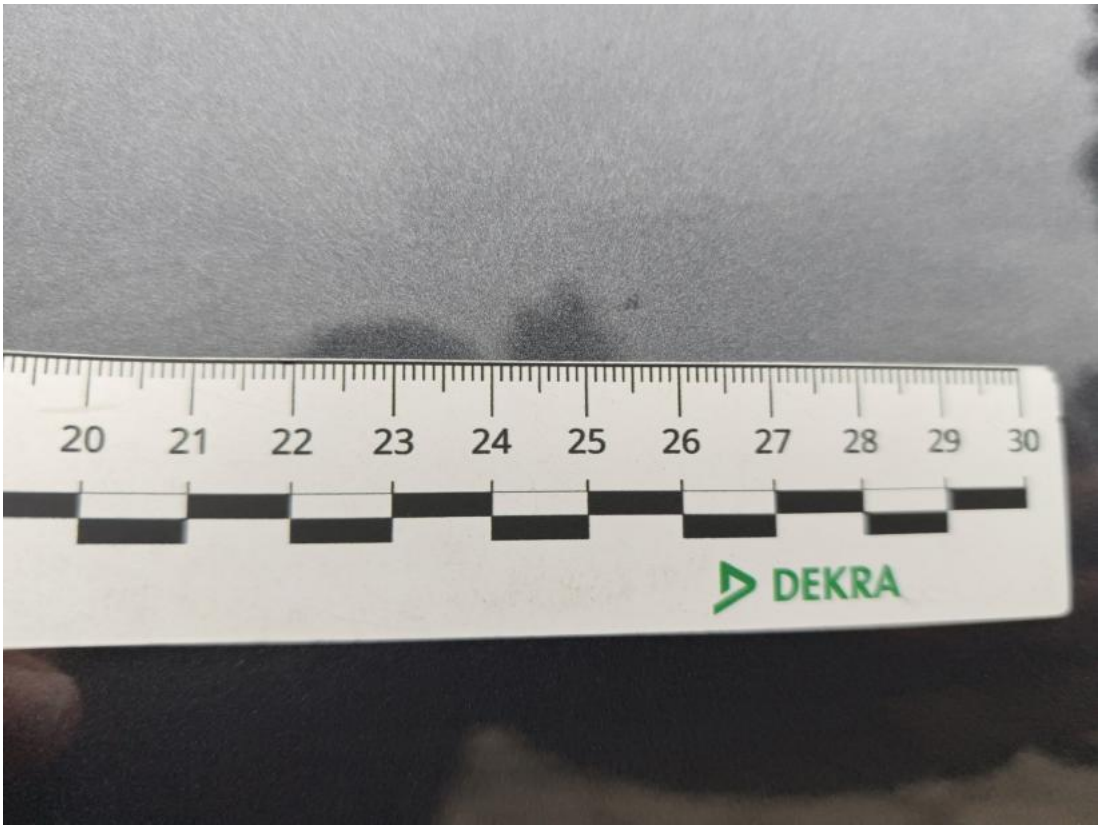
Fot. 46
Drzwi przednie P - Rysa/odprysk 1

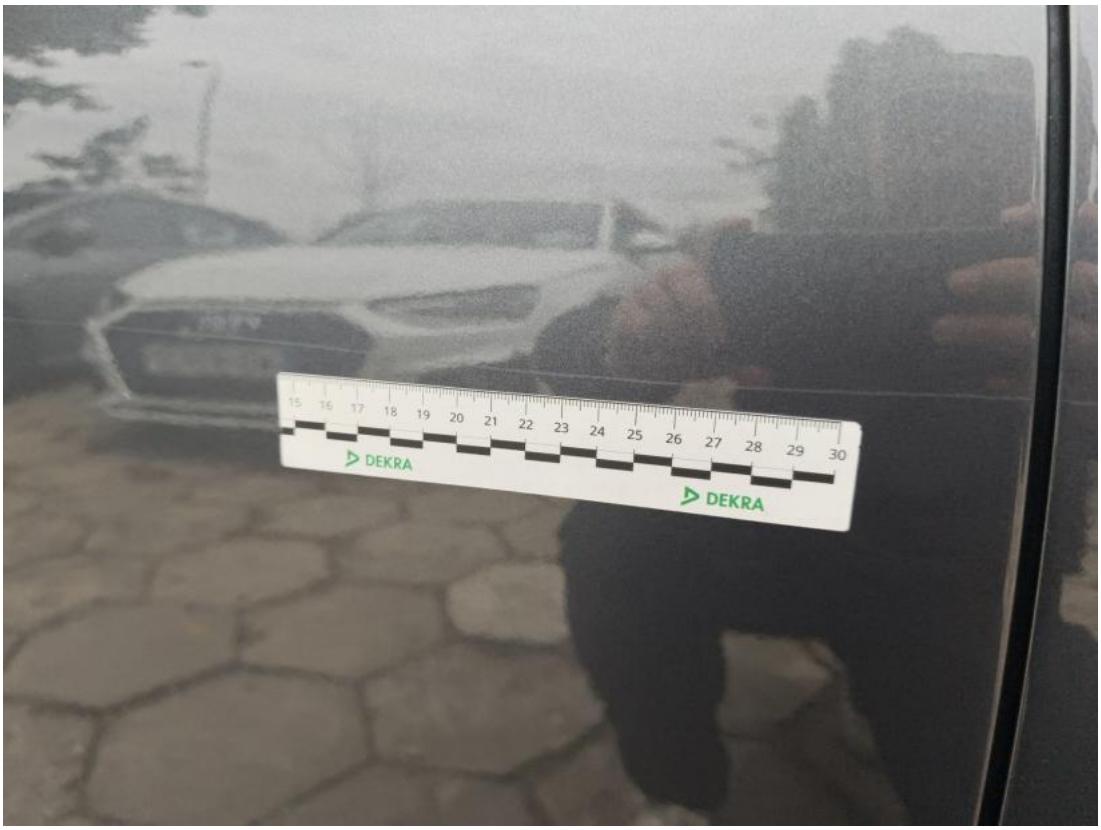
Fot. 47
Drzwi przednie P - Rysa/odprysk 2
