Raport z oględzin pojazdu

Numer raportu	00552/6/26-30311	Data raportu	09-06-2026
Rzeczoznawcy	Tomasz Karkocki (WSP) Piotr Brygoła (WSP)	Data oględzin	22-05-2026
Nr zlecenia	PKOM(DZS)/GDA/44947/26/05/19	Miejsce oględzin	MDM AUTO (MAKURAT), ZAWODNIKÓ...

Numer identyfikacyjny (VIN)	**1C4BU0008LP003799**
Marka, model	JEEP Renegade 18-25
Typ, wersja	Renegade 1.3 GSE T4 Turbo ...
Numer rejestracyjny	KR6WJ27
Silnik (rodz./poj./moc)	benz./1332 ccm/96 kW
Stan licznika	161 846 km
Data 1. rej./rok prod.	05-08-2021/2020
Data nast. bad. techn.	01-02-2026
Nadwozie	KOM 5/5
Lakier	szary/METALIK
Skrzynia biegów	automatyczna

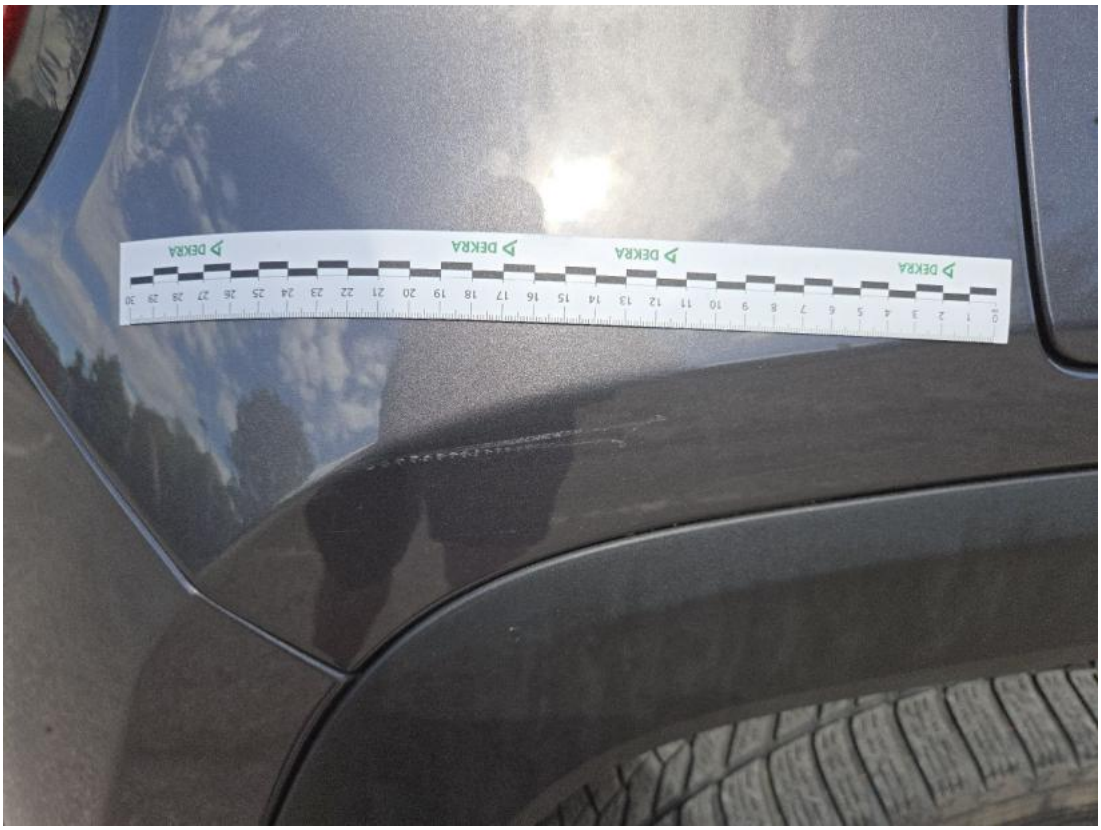
Fot. 53

Błotnik tylny P / Ściana boczna P - zdjęcie poglądowe 2
