## Raport z oględzin pojazdu

| Numer raportu | 243082/7/20-9527 | Data raportu | 14-07-2020 |

| Marka, model | VOLKSWAGEN Arteon 17- |
| Numer rejestracyjny | GD304PX |

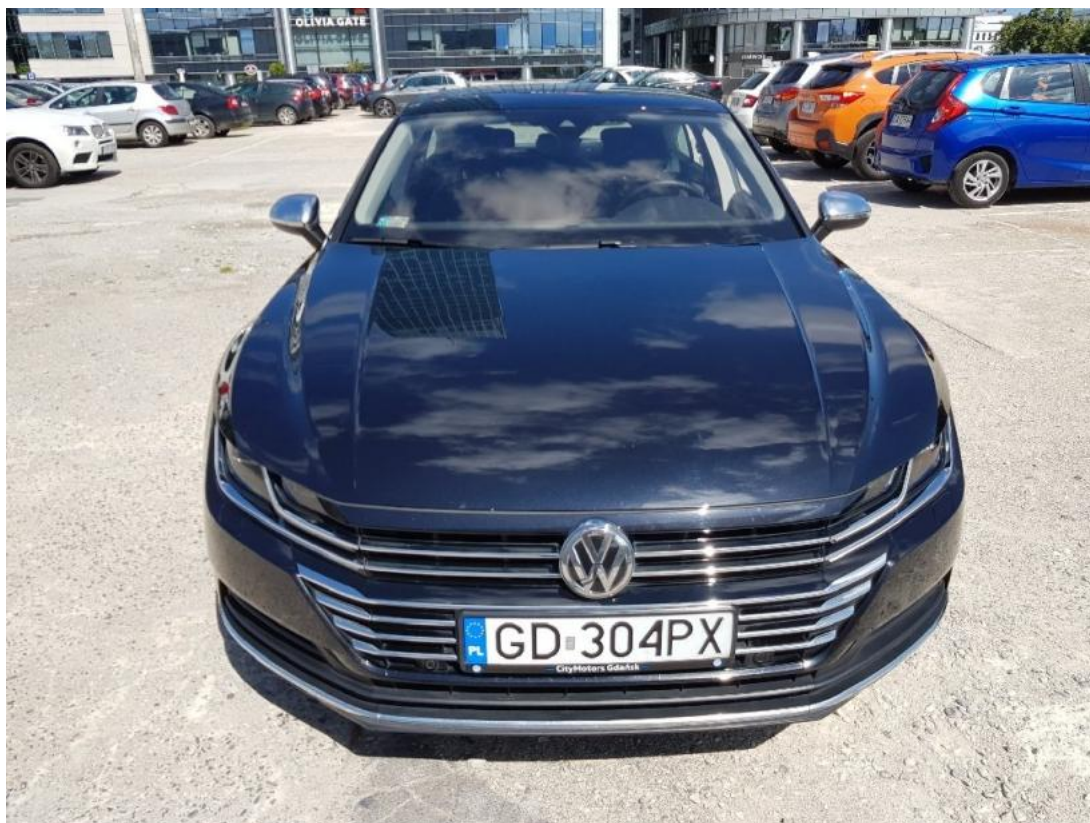
**Fot. 1**  
Przód

| Poz. | Nazwa pozycji | Opis uszkodzeń | Kwalifik. | Naprawa [rbg] |
|---|---|---|---|---|
| 2 | Pokrywa przednia | odpryski lakieru, zarysowanie | | |

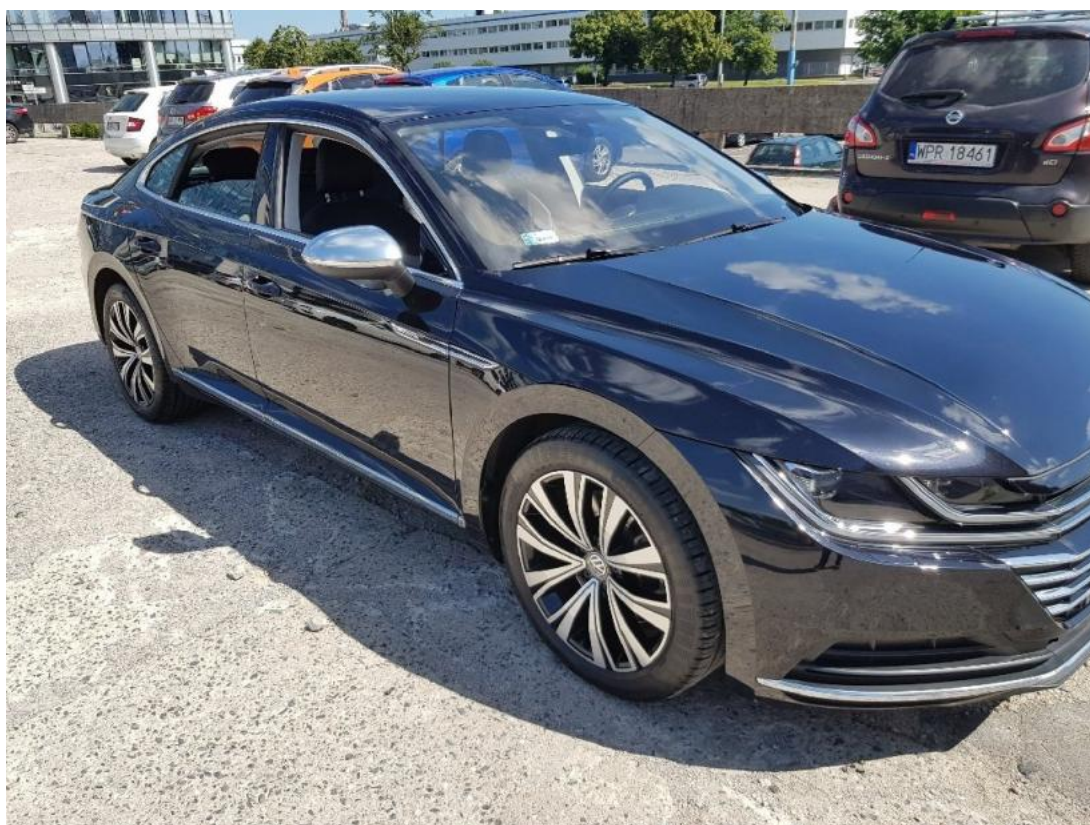
**Fot. 2**  
Prawy bok przód

| Poz. | Nazwa pozycji | Opis uszkodzeń | Kwalifik. | Naprawa [rbg] |
|---|---|---|---|---|
| 1 | Błotnik przedni R | wgniecenie | | |

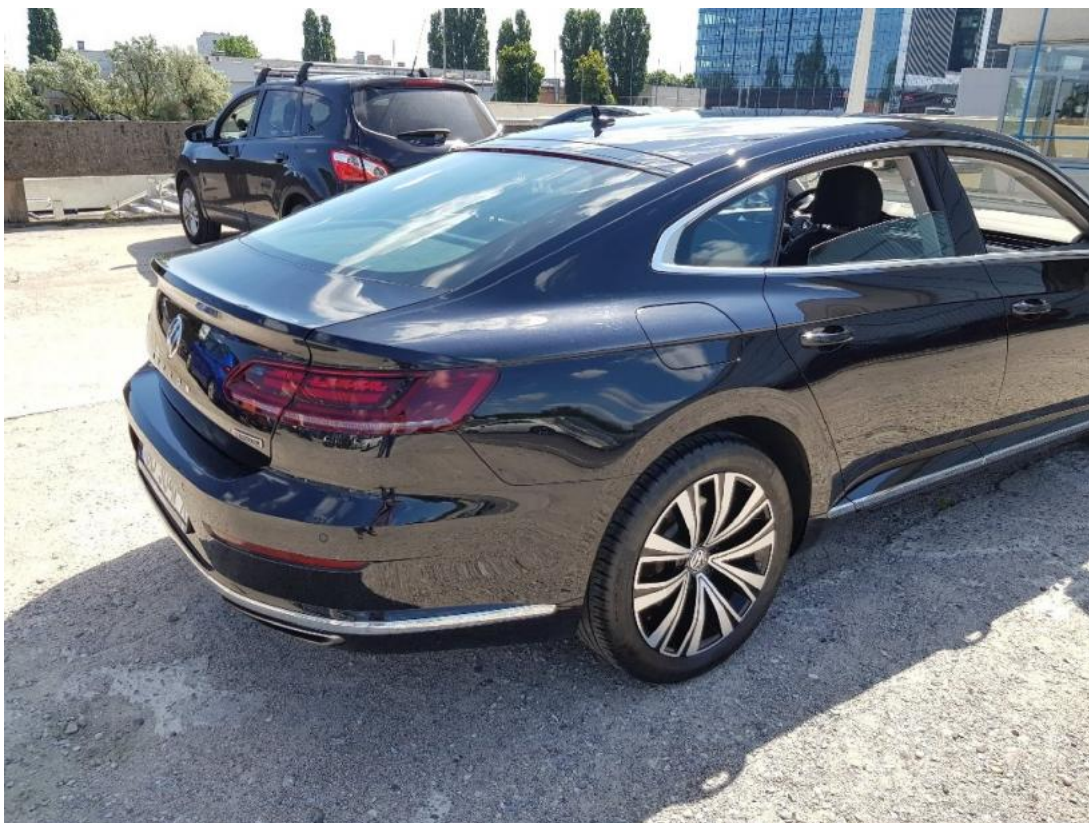
**Fot. 3**

| Poz. | Nazwa pozycji | Opis uszkodzeń | Kwalifik. | Naprawa [rbg] |
|---|---|---|---|---|
| 3 | Błotnik tylny R | wgniecenie | | |

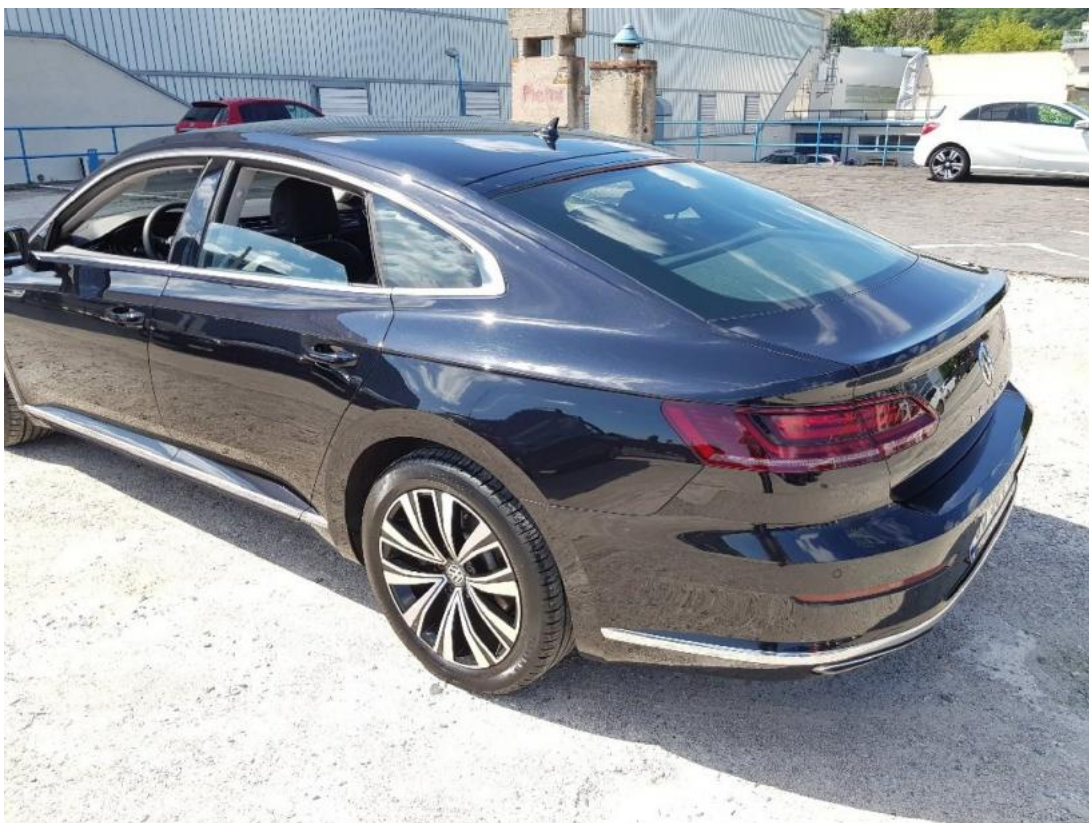
**Fot. 5**

| Poz. | Nazwa pozycji | Opis uszkodzeń | Kwalifik. | Naprawa [rbg] |
|---|---|---|---|---|
| 5 | Tarcza koła aluminiowa tył L | zarysowanie | | |

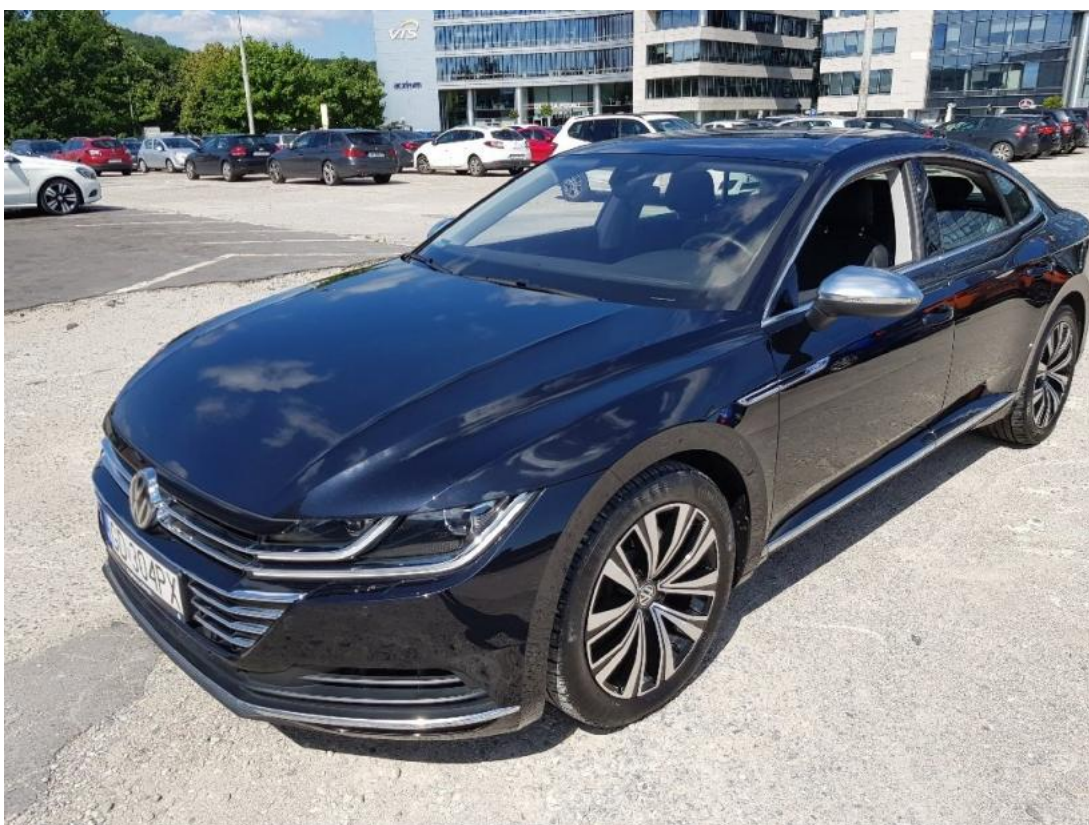
**Fot. 6**

| Poz. | Nazwa pozycji | Opis uszkodzeń | Kwalifik. | Naprawa [rbg] |
|---|---|---|---|---|
| 4 | Tarcza koła aluminiowa przód L | zarysowanie | | |

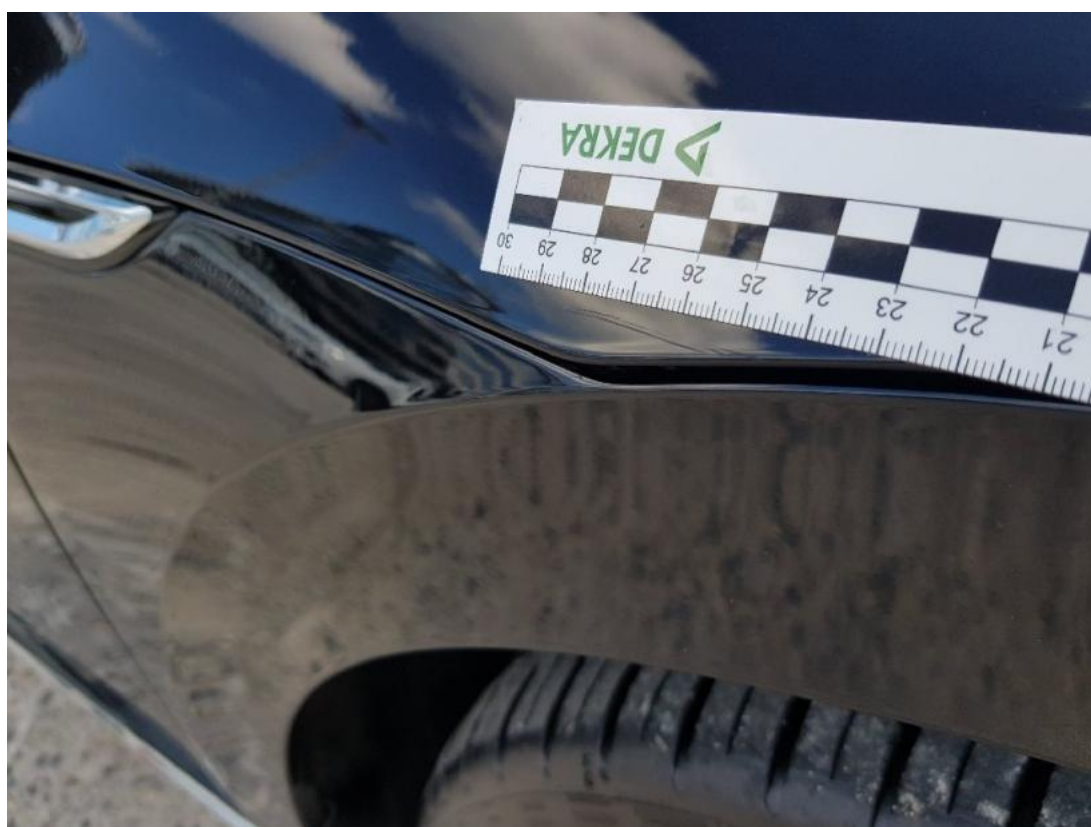
**Fot. 26**

Pokrywa komory silnika (Zdjęcie poglądowe 1)
