**Masterlease PCM-DZS**Polanki 4  
Gdańsk**DEKRA Polska Sp. z o.o.**  
ul. Konstruktorska 12A, 02-673 Warszawa**Raport techniczny / oszacowanie kosztu naprawy** nr 282751/8/23-14707 z dnia 12-08-2023

OPEL, Astra V Sports Tourer 15-19, Astra V 1.6 CDTI Dynamic S&amp;S, EC 0117285, VIN W0LBF8EGXH8048869, nr rej. WD1186J

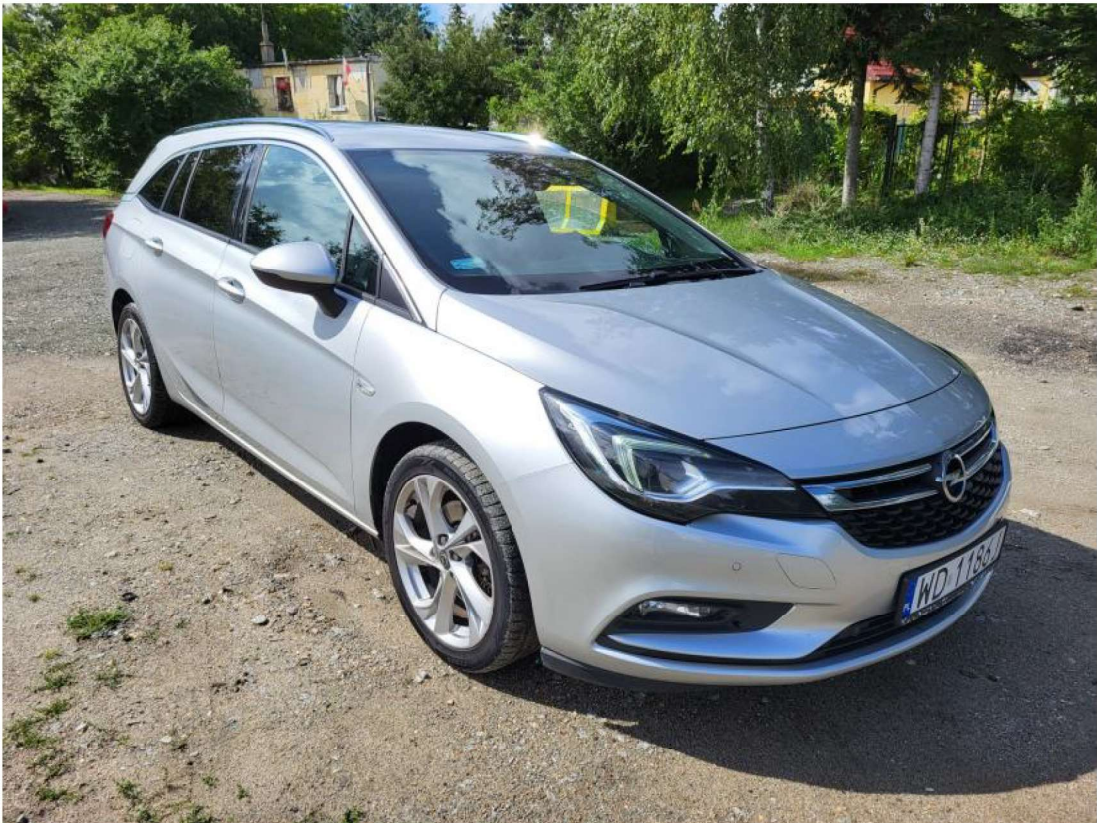
**Fot. 3**

Przekątna przednia prawa

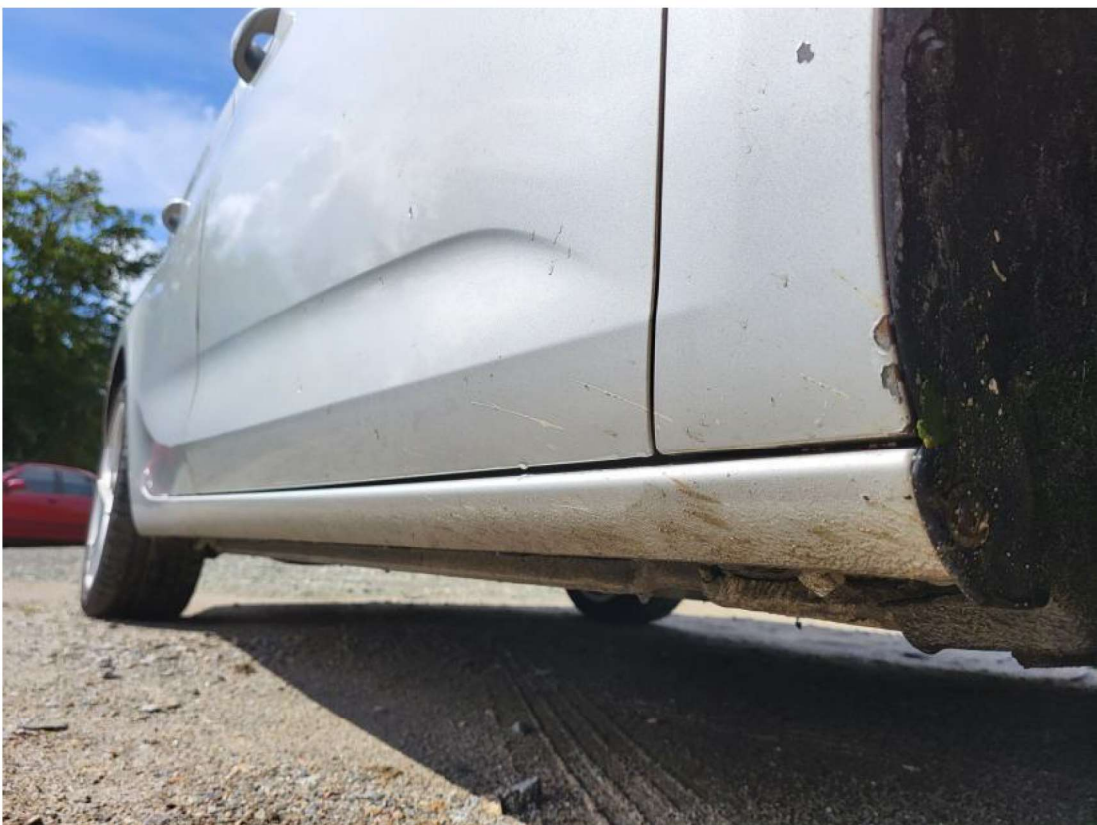
**Fot. 4**

Próg prawy (widok od przodu)

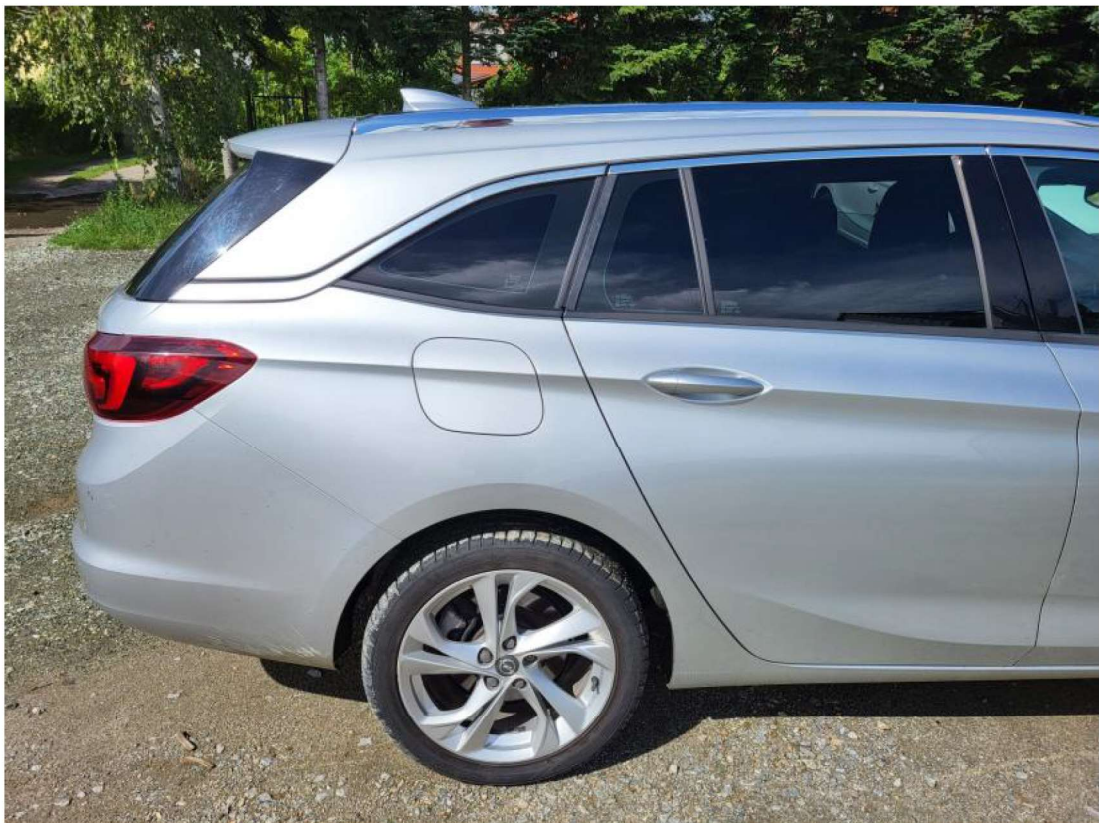
**Fot. 6**

| Poz. | Nazwa pozycji | Opis uszkodzeń |
|---|---|---|
| 4 | Drzwi tylne (nieuzbrojone) (R) | zarysowanie |

Bok prawy z tyłu

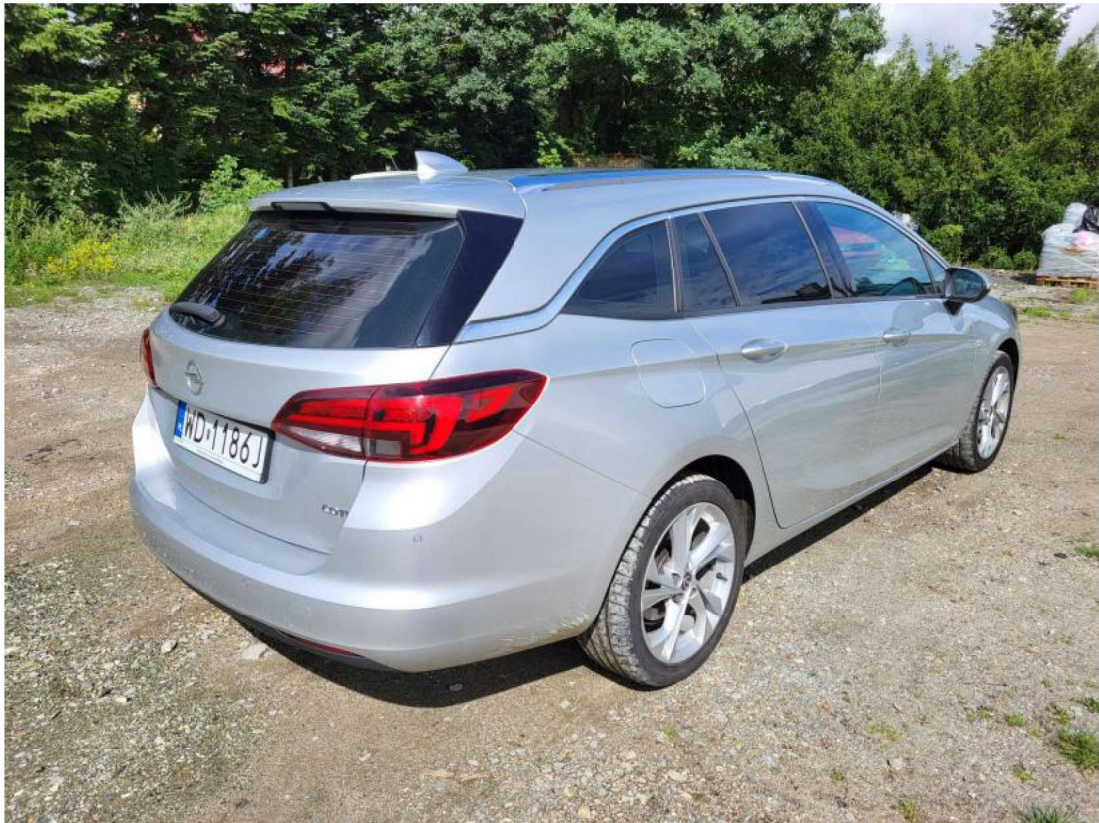
**Fot. 7**  
Przekątna tylna prawa

| Poz. | Nazwa części | Przedział grubości powłoki lakierowej [µm] |
|---|---|---|
| 1 | Błotnik tylny prawy/ściana boczna prawa | 150 - 200 |

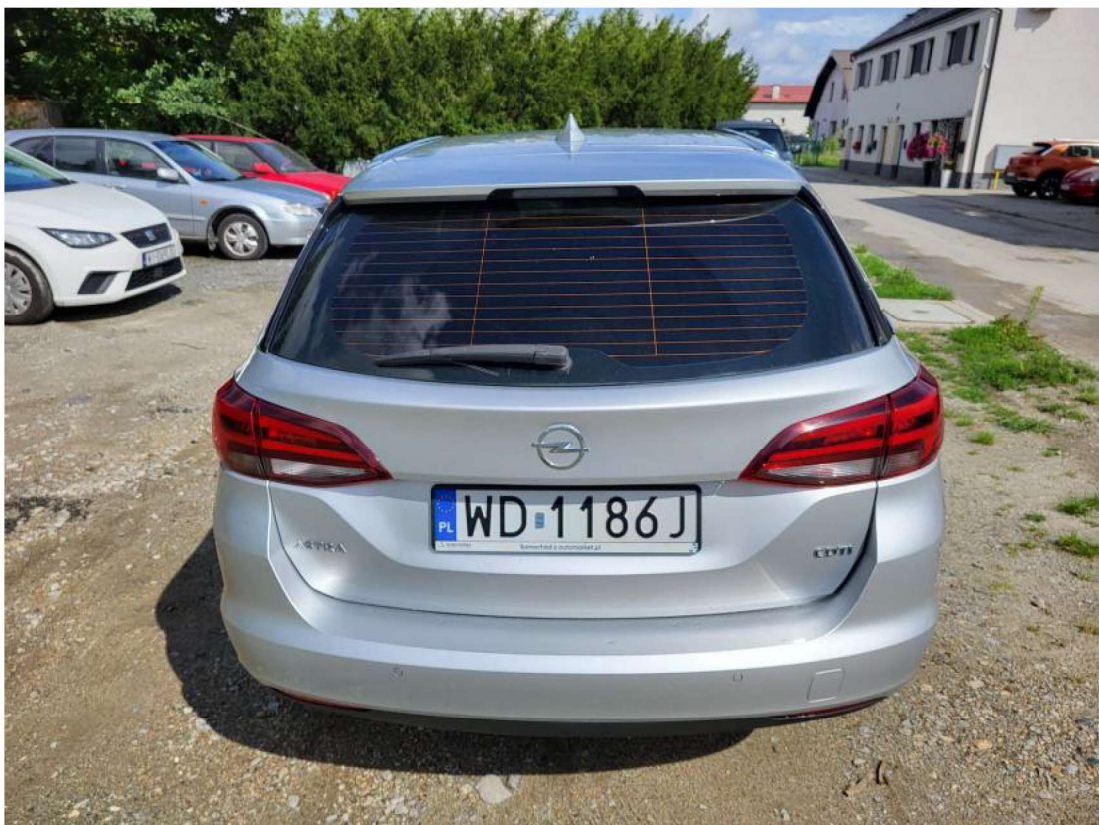
**Fot. 8**  
Tył

| Poz. | Nazwa części | Przedział grubości powłoki lakierowej [µm] |
|---|---|---|
| 1 | Pokrywa bagażnika | 150 - 500 |

| Poz. | Nazwa pozycji | Opis uszkodzeń |
|---|---|---|
| 5 | Okładzina zderzaka tylnego | odpryski lakieru, zarysowanie |

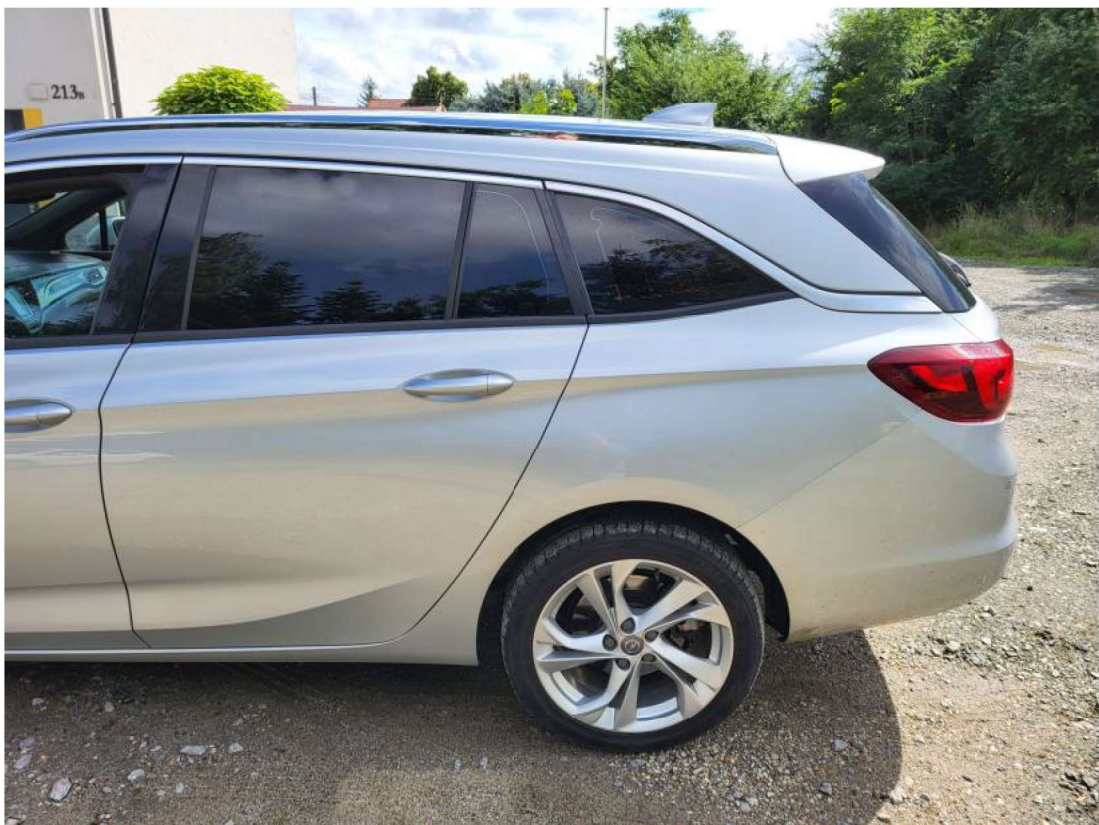
**Fot. 10**

| Poz. | Nazwa pozycji | Opis uszkodzeń |
|---|---|---|
| 6 | Ślotnik tylny (L) | wgniecenie |

Bok lewy z tyłu

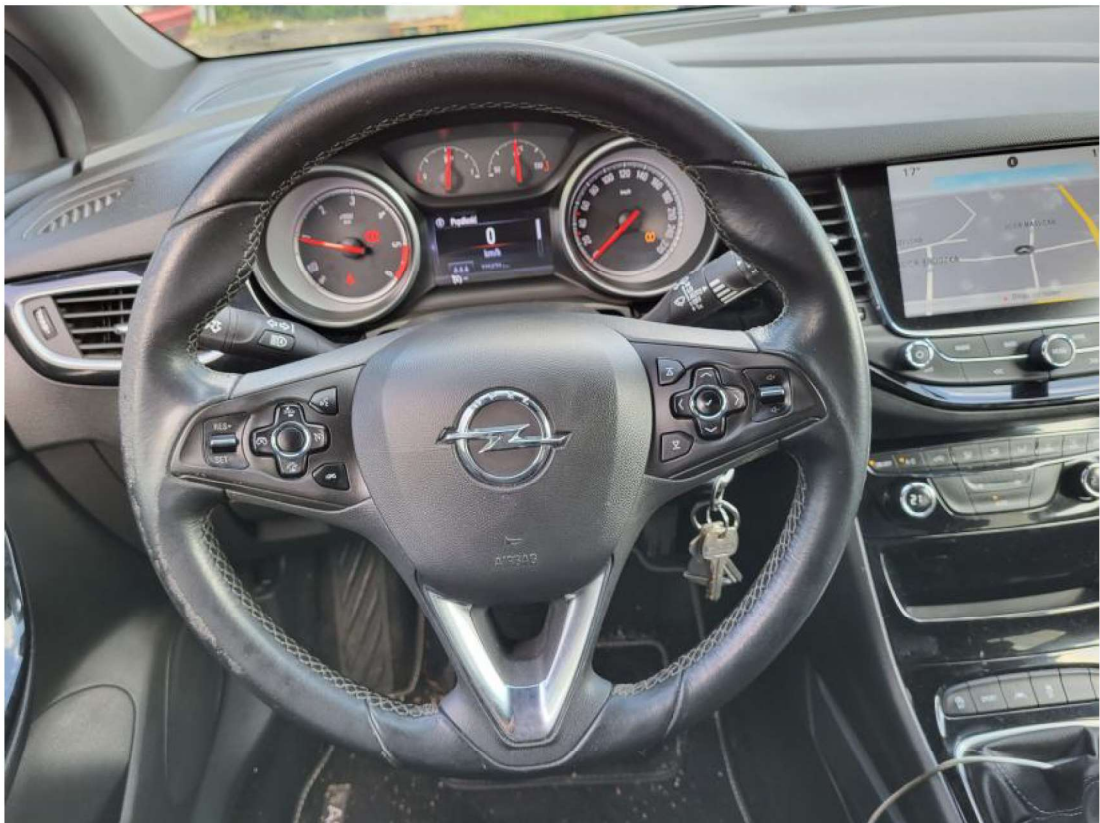
**Fot. 21**

| Poz. | Nazwa pozycji | Opis uszkodzeń |
|---|---|---|
| 7 | Kierownica przystosowana do Airbag | wytarcie |

Kierownica (na wprost)
