## Raport z oględzin pojazdu

| Numer raportu | 360366/3/24-9570 | Data raportu | 29-03-2024 |

| Marka, model | FORD Focus Kombi 14-18 |
| Numer rejestracyjny | WD2785H |

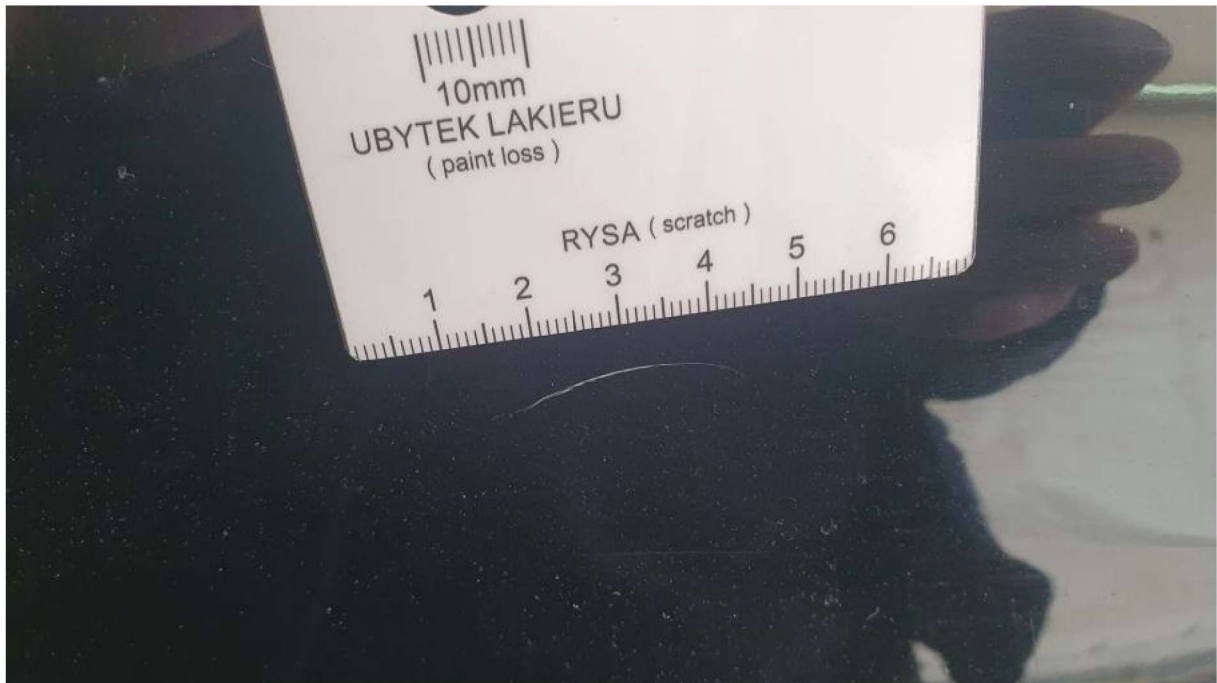
**Fot. 59**

| 16 | Poszycie drzwi tylnych L | wgniecenie/odkształcenie, rysa/odprysk | | |

Drzwi tylne L - zdjęcie poglądowe 1
