## Raport z oględzin pojazdu

| Numer raportu | 285802/3/24-14707 | Data raportu | 26-03-2024 |

| Marka, model | OPEL Astra V Hatchback 15-19 |
| Numer rejestracyjny | WX2283A |

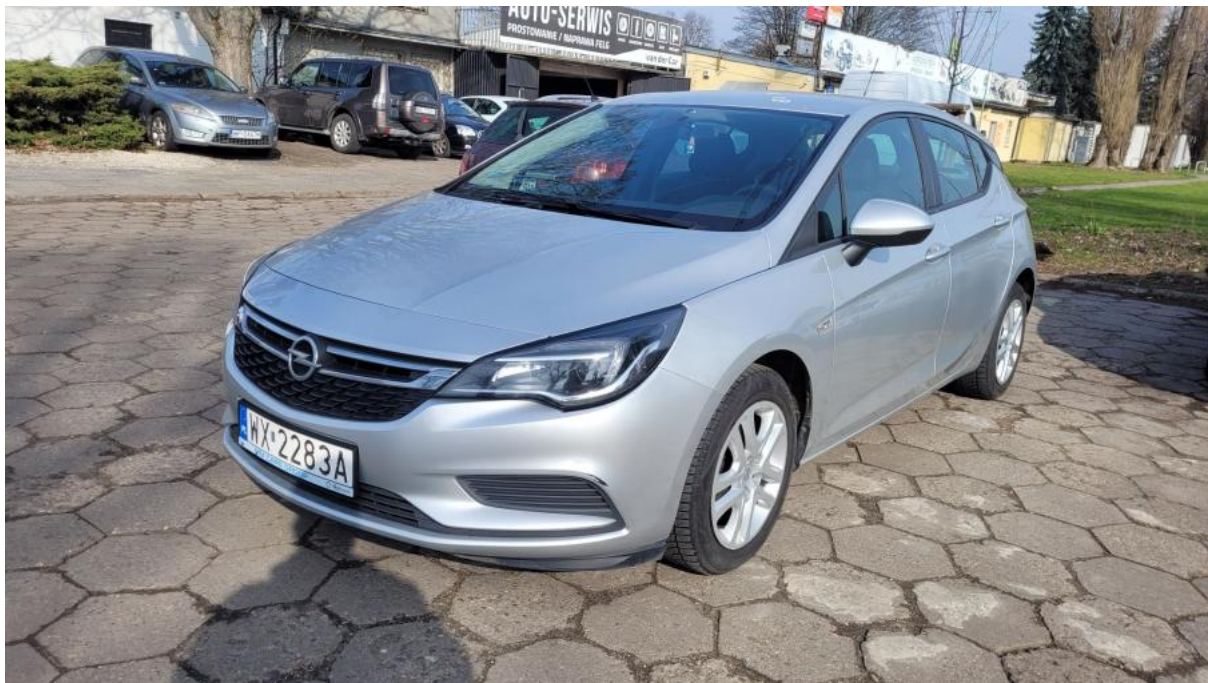
**Fot. 1**

| Poz. | Nazwa pozycji | Opis uszkodzeń | Kwalifik. | Naprawa [rbg] |
|---|---|---|---|---|
| 1 | Reflektor z kierunkowskazem kpl. L | zarysowanie | WY | 1 |

Przekątna przednia lewa

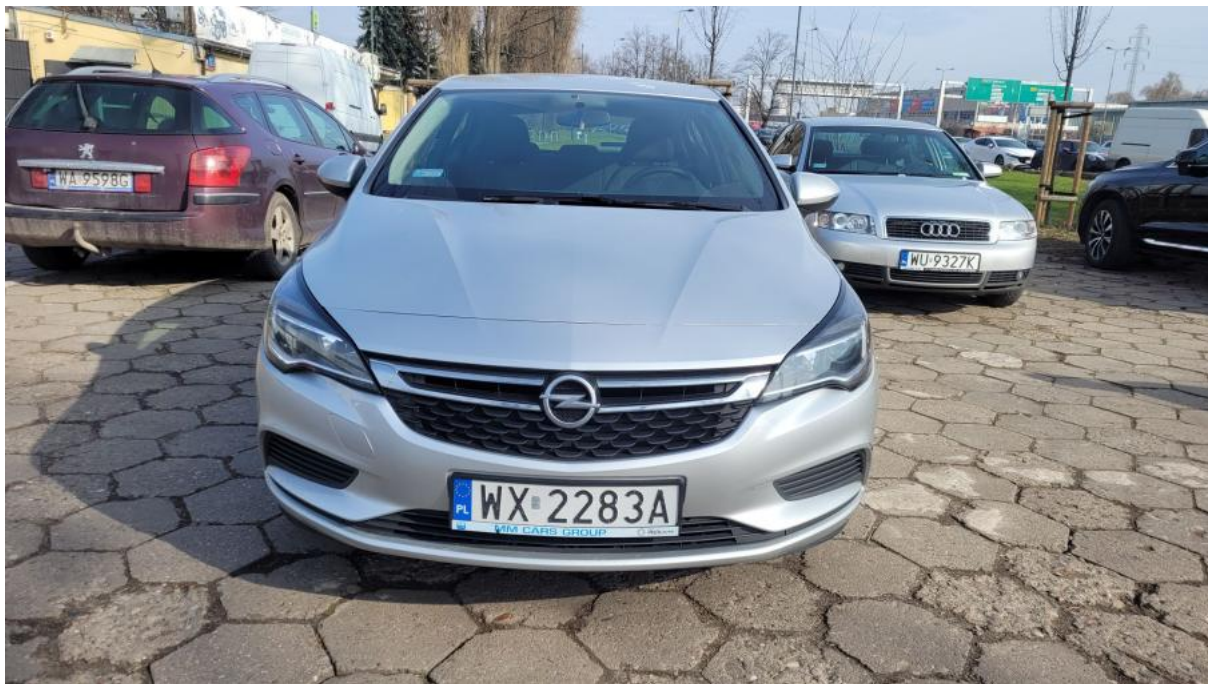
**Fot. 2**

| Poz. | Nazwa pozycji | Opis uszkodzeń | Kwalifik. | Naprawa [rbg] |
|---|---|---|---|---|
| 2 | Okładzina zderzaka przedniego | zarysowanie | NA | 1 |

Przód

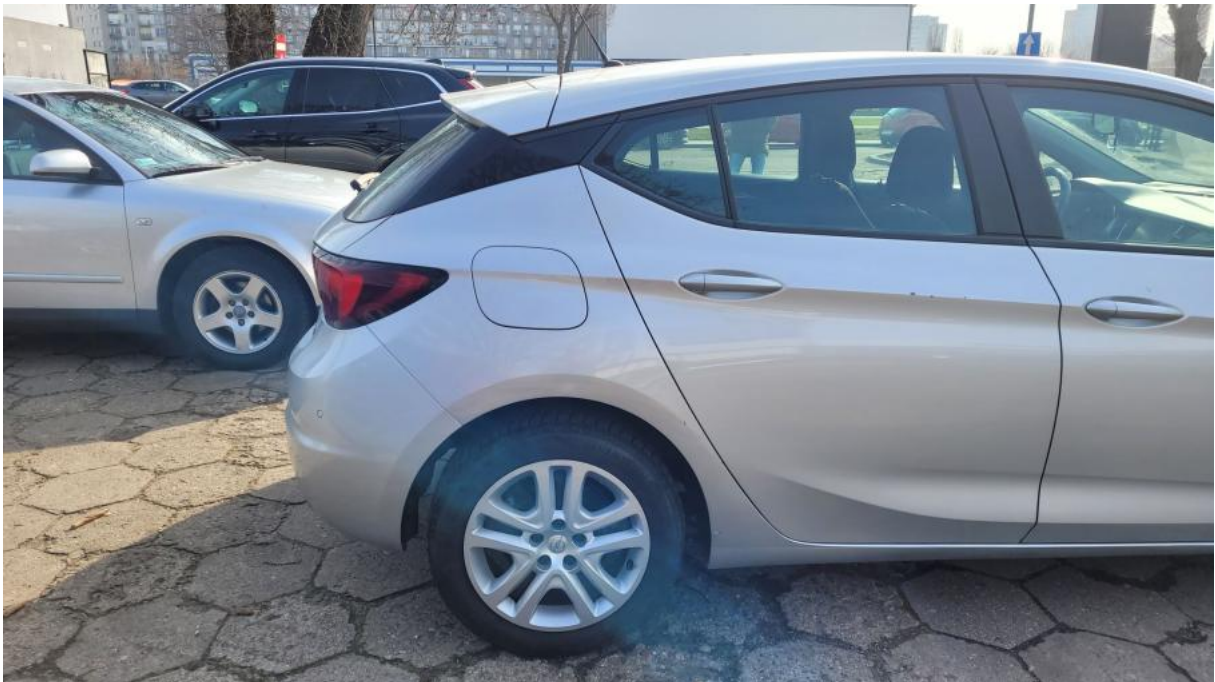
**Fot. 6**

| Poz. | Nazwa części | Przedział grubości powłoki lakierowej [µm] |
|---|---|---|
| 1 | Błotnik tylny prawy/ściana boczna prawa | 150 - 2000 |

| Poz. | Nazwa pozycji | Opis uszkodzeń | Kwalifik. | Naprawa [rbg] |
|---|---|---|---|---|
| 4 | Drzwi tylne (nieuzbrojone) R | odpryski lakieru | NA | 0.5 |
| 7 | Błotnik tylny R | odpryski lakieru | NA | 0.5 |

Bok prawy z tyłu

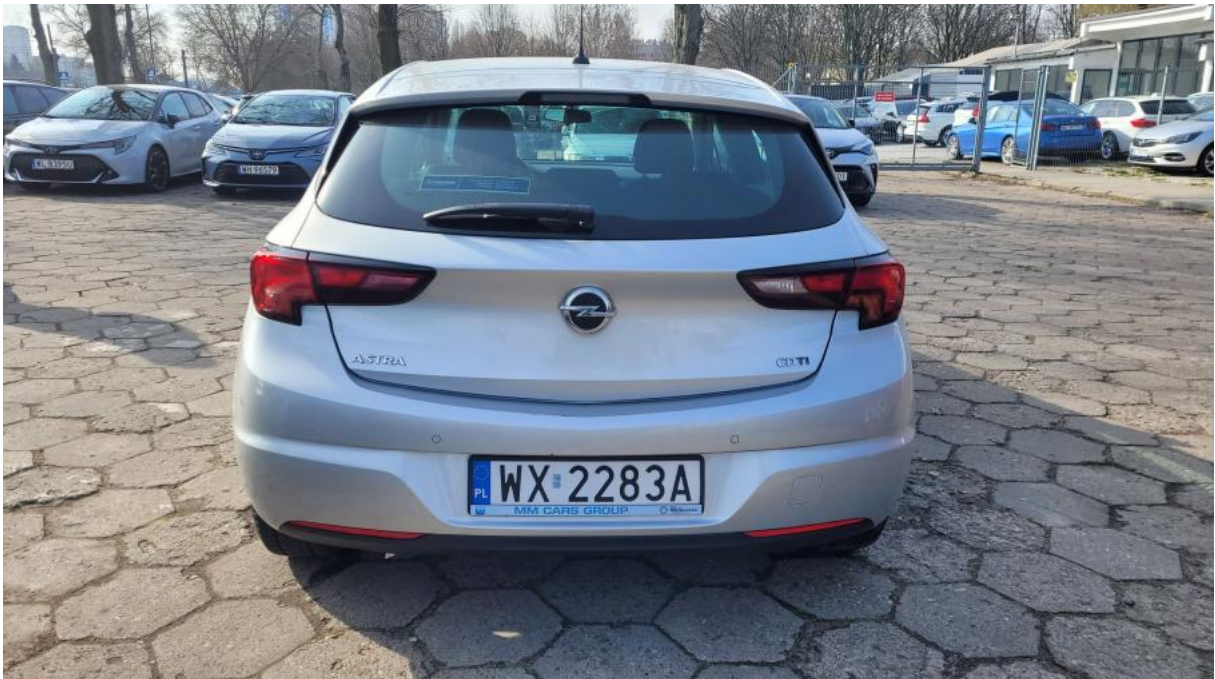
**Fot. 8**

| Poz. | Nazwa pozycji | Opis uszkodzeń | Kwalifik. | Naprawa [rbg] |
|---|---|---|---|---|
| 5 | Okładzina zderzaka tylnego | zarysowanie | NA | 1 |

Tył

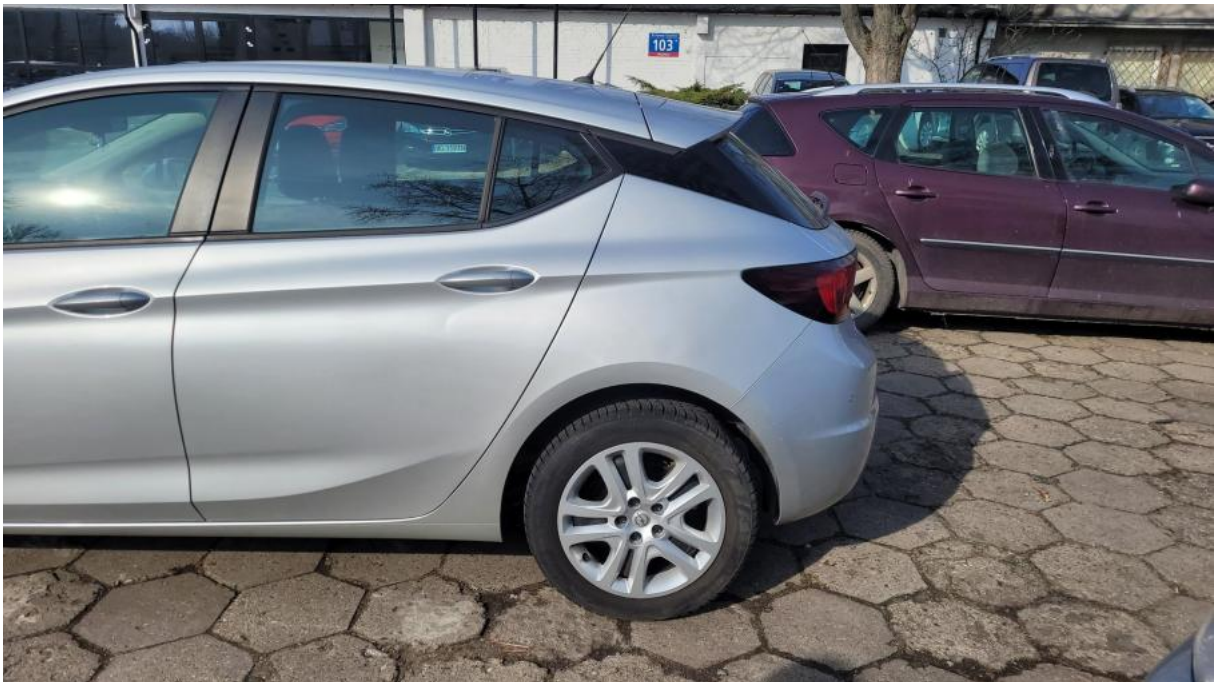
**Fot. 10**

| Poz. | Nazwa pozycji | Opis uszkodzeń | Kwalifik. | Naprawa [rbg] |
|---|---|---|---|---|
| 3 | Drzwi tylne (nieuzbrojone) L | wgniecenie, zarysowanie | NA | 3 |
| 6 | Błotnik tylny L | zarysowanie | NA | 0.5 |

Bok lewy z tyłu

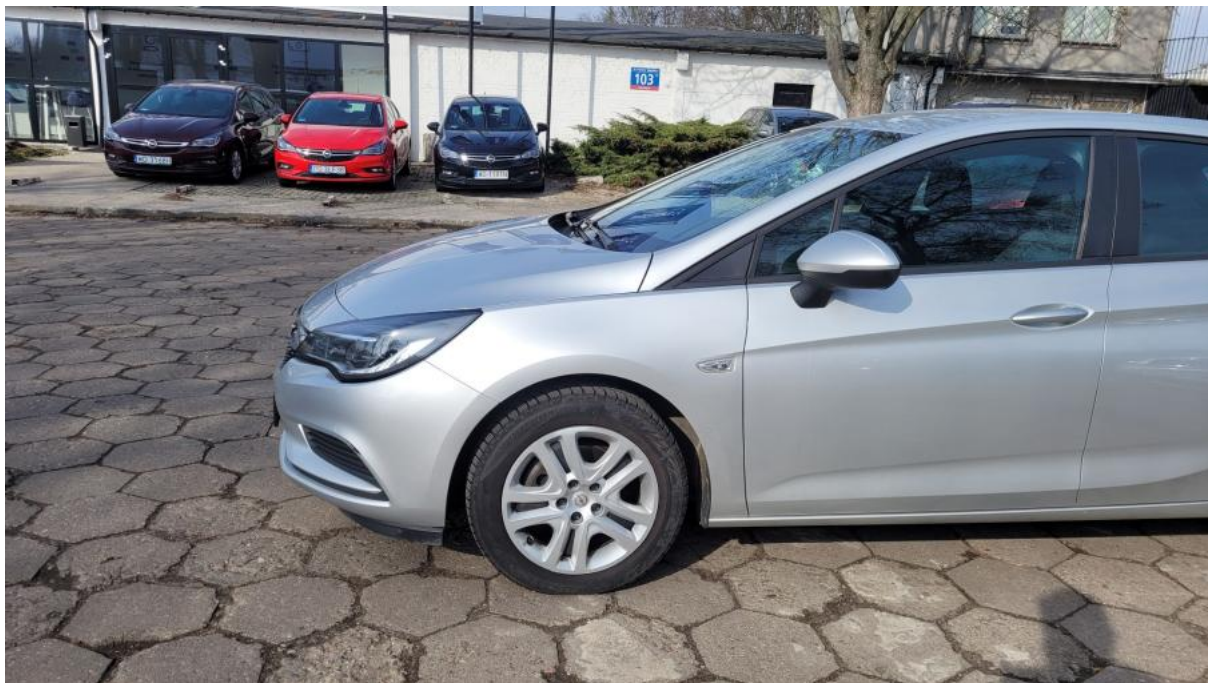
**Fot. 11**

| Poz. | Nazwa pozycji | Opis uszkodzeń | Kwalifik. | Naprawa [rbg] |
|---|---|---|---|---|
| 8 | Drzwi przednie (nieuzbrojone) L | zarysowanie | | |
| 9 | Klamka zewnętrzna drzwi tylnych L | zarysowanie | | |

Bok lewy z przodu

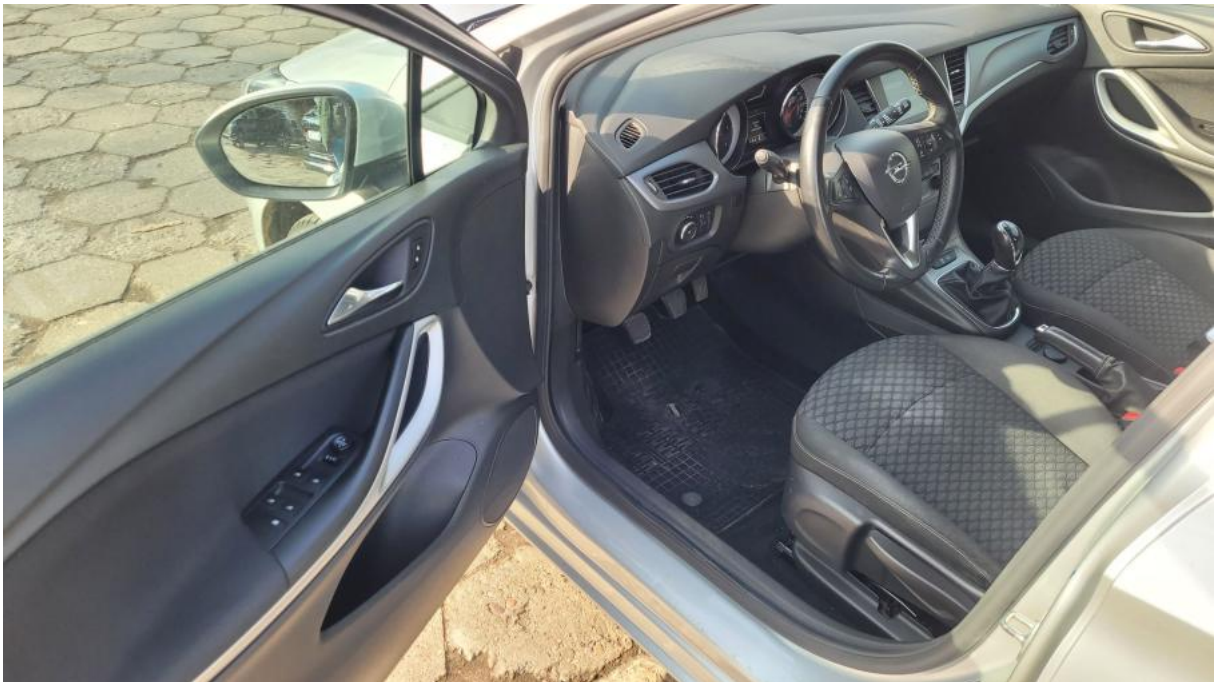
**Fot. 16**

| Poz. | Nazwa pozycji | Opis uszkodzeń | Kwalifik. | Naprawa [rbg] |
|---|---|---|---|---|
| 10 | Dywanik podłogi przedni L | pęknięcie | | |

Widok przez otwarte drzwi przednie lewe

Dywanik prze L - Pęknięcie/rozerwanie 1
