## Raport z oględzin pojazdu

| Numer raportu | 285529/3/24-14707 | Data raportu | 17-03-2024 |

| Marka, model | SKODA Octavia III 17-20 |
| Numer rejestracyjny | GD529TL |

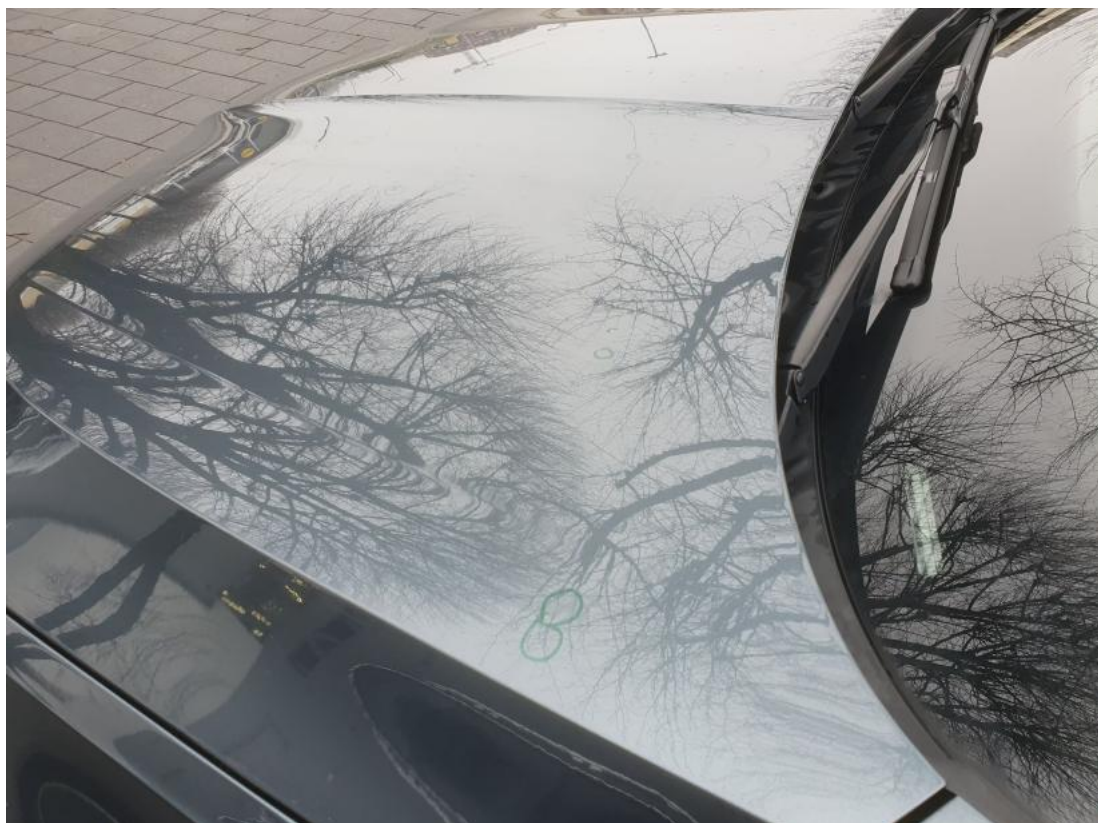
| Poz. | Nazwa pozycji | Opis uszkodzeń | Kwalifik. | Naprawa [rbg] |
|---|---|---|---|---|
| 7 | Pokrywa przednia | liczne, wgniecenie | NA | 1 |

**Fot. 32**  
Pokrywa komory silnika - zdjęcie poglądowe 1

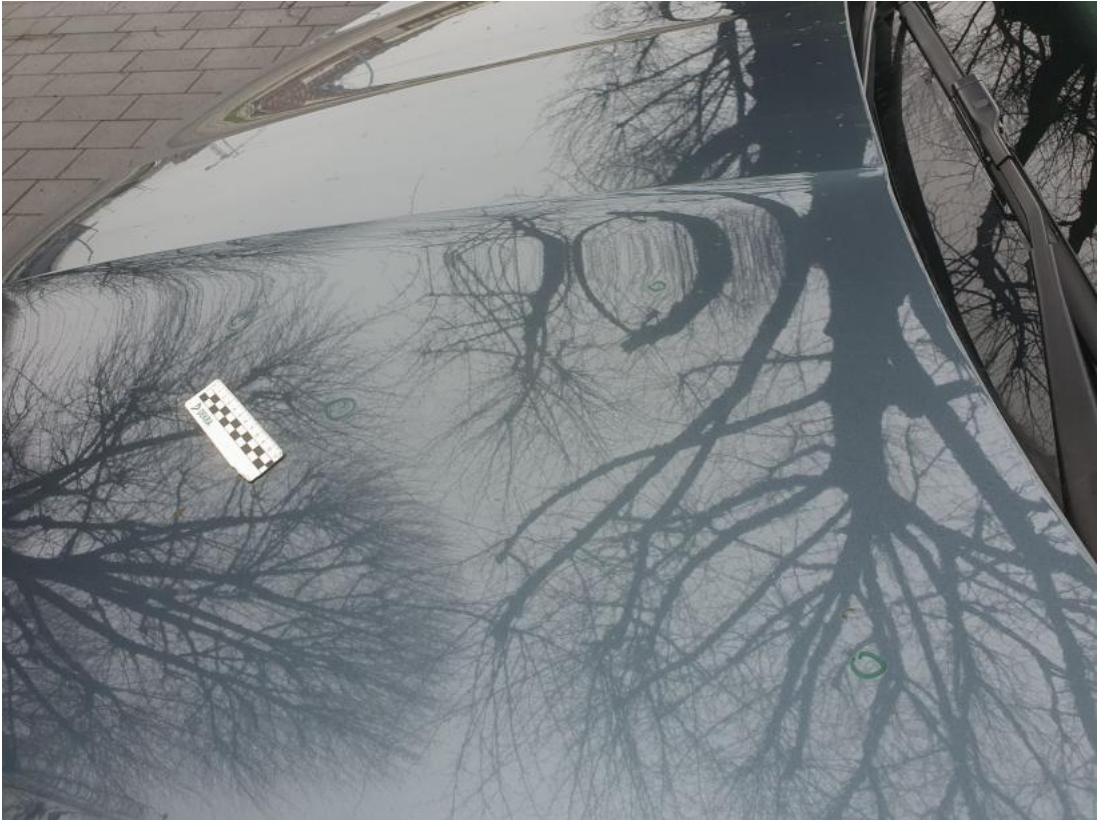
**Fot. 33**

Pokrywa komory silnika - zdjęcie poglądowe 2

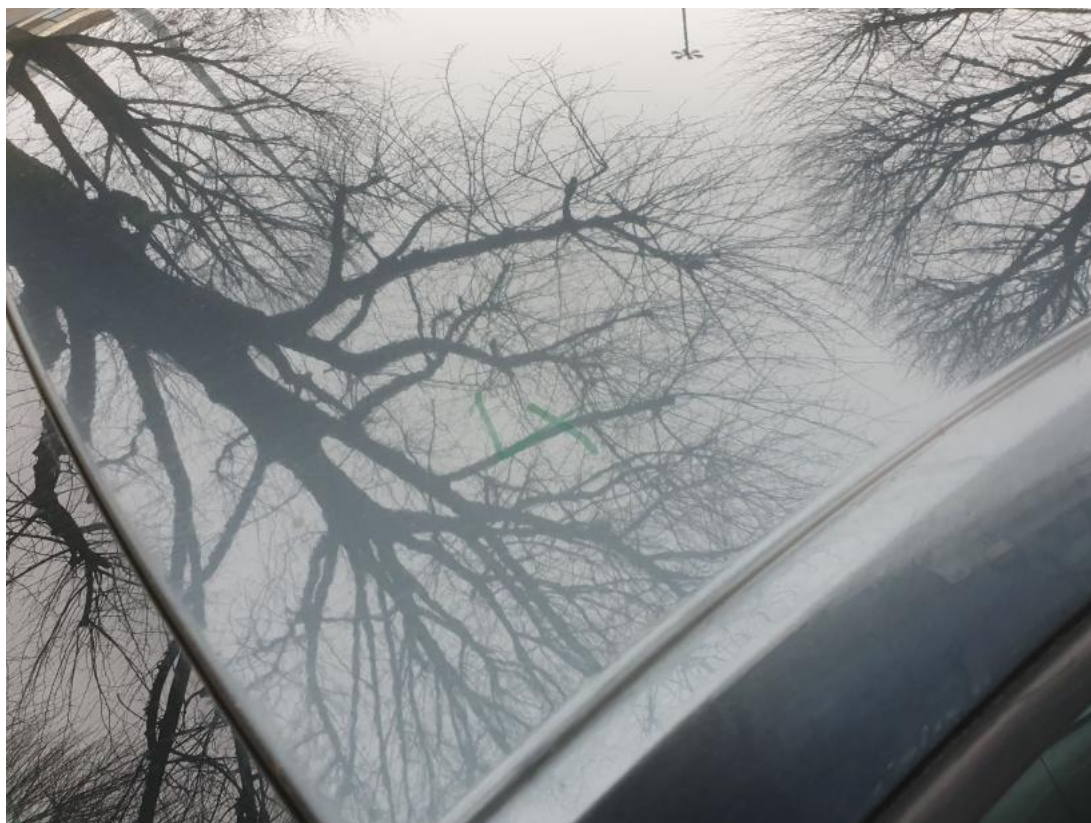
**Fot. 43**

| Poz. | Nazwa pozycji | Opis uszkodzeń | Kwalifik. | Naprawa [rbg] |
|---|---|---|---|---|
| 8 | Dach | liczne, wgniecenie, ślady korozji, zarysowanie | NA | 1 |

Dach - zdjęcie poglądowe 1
