## Raport z oględzin pojazdu

| Numer raportu | 210494/4/24-11401 | Data raportu | 05-04-2024 |

| Marka, model | OPEL Astra V Hatchback 19-21 |
| Numer rejestracyjny | GD720VG |

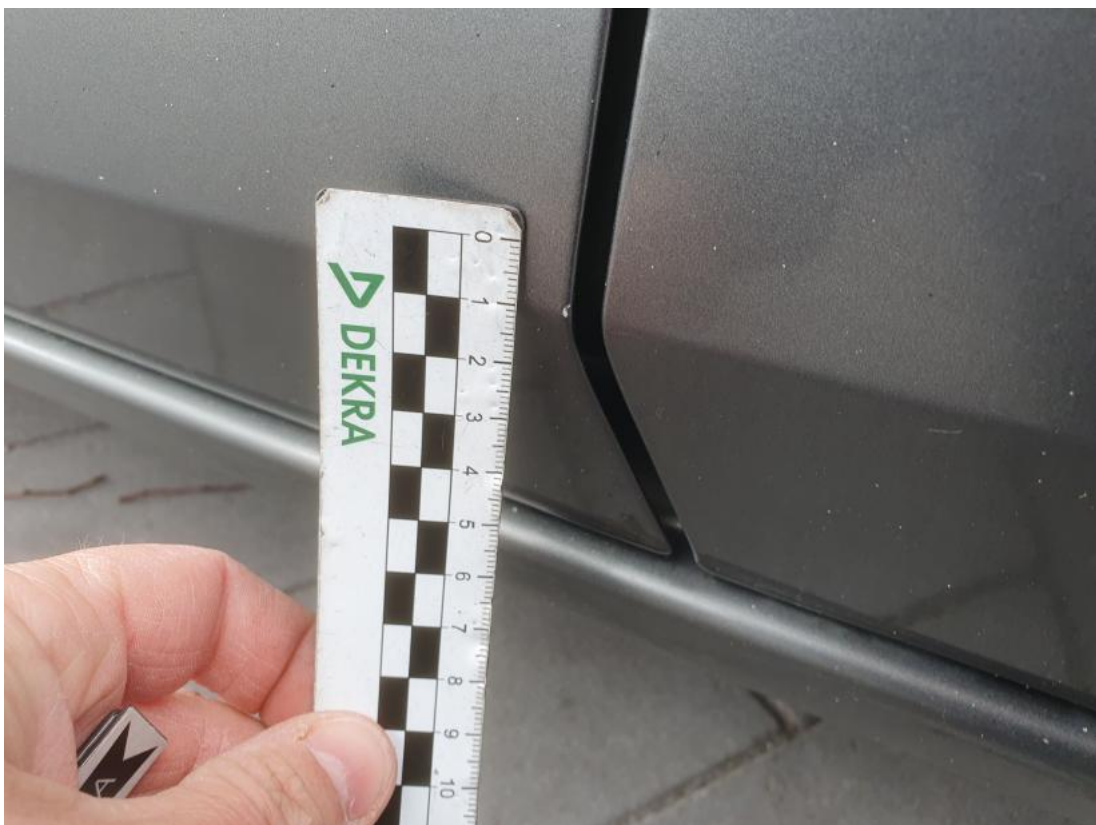
**Fot. 48**

| 8 | Drzwi przednie (nieuzbrojone) L | rysa/odprysk, wgniecenie/odkształcenie | | |

Drzwi przed L - zdjęcie poglądowe 1
