## Raport z oględzin pojazdu

| Numer raportu | 360692/4/24-9570 | Data raportu | 03-04-2024 |

| Marka, model | OPEL Corsa E Hatchback 14-19 |
| Numer rejestracyjny | WE784XA |

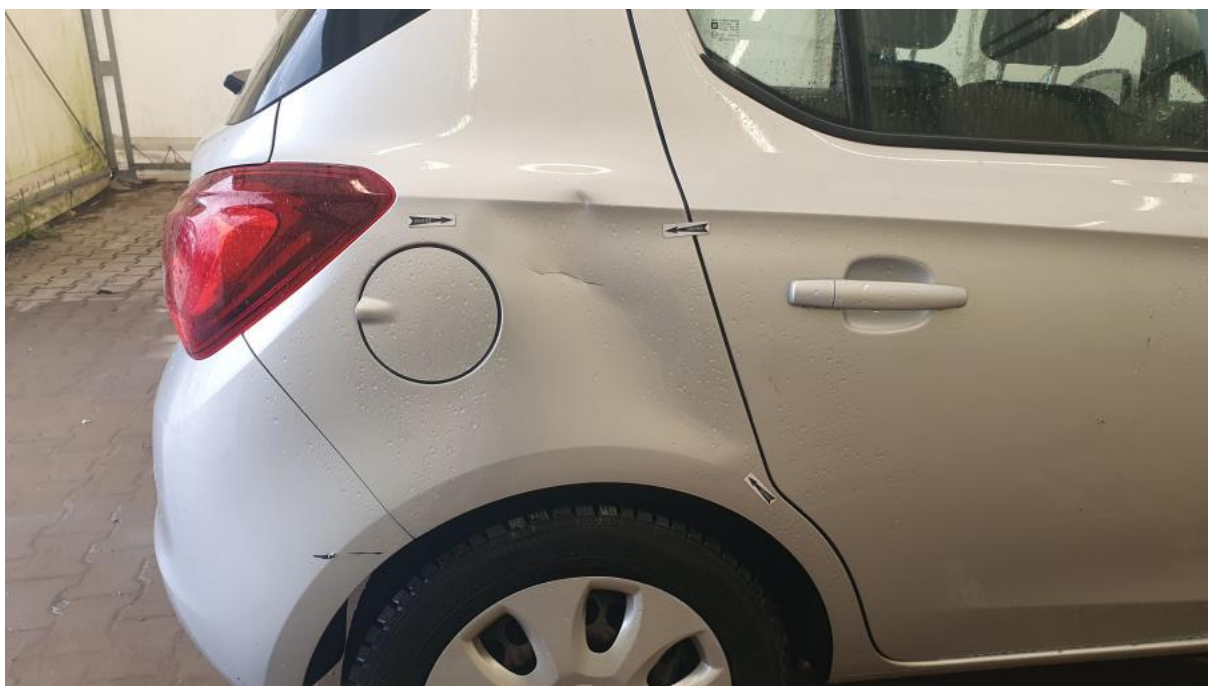
**Fot. 37**

| Poz. | Nazwa pozycji | Opis uszkodzeń | Kwalifik. | Naprawa [rbg] |
|---|---|---|---|---|
| 1 | Blotnik tylny R | wgniecenie/odkształcenie, rysa/odprysk | WY | 12.1 |

Błotnik tylny P / Ściana boczna P - zdjęcie poglądowe 1
