## Raport z oględzin pojazdu

| Numer raportu | 284679/1/24-14707 | Data raportu | 25-01-2024 |

| Marka, model | OPEL Astra V Sports Tourer 1... |
| Numer rejestracyjny | WD5810H |

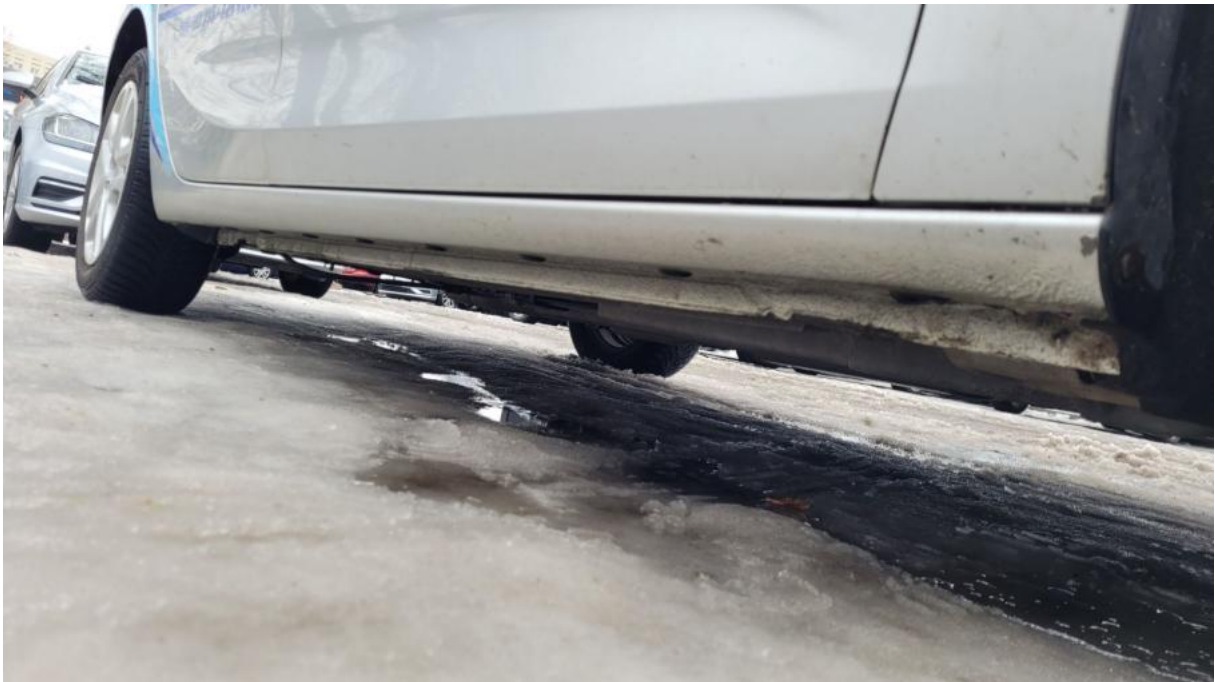
**Fot. 4**

Próg prawy (widok od przodu)

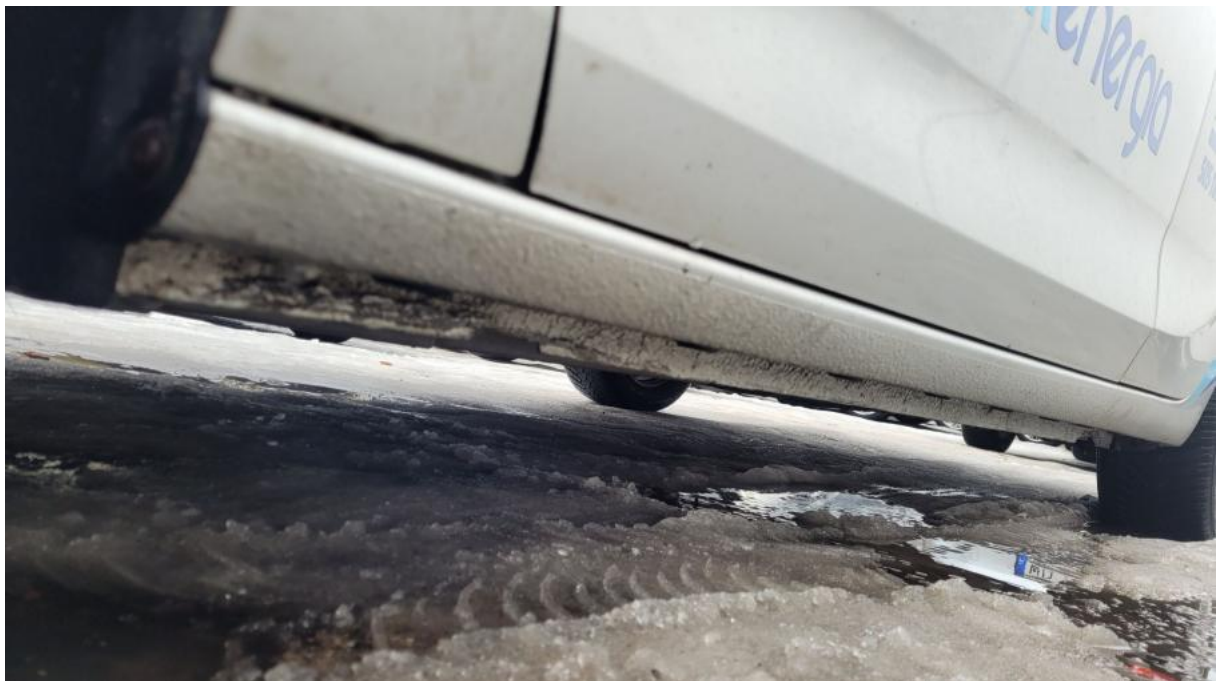
**Fot. 12**

| Poz. | Nazwa części | Przedział grubości powłoki lakierowej [µm] |
|---|---|---|
| 1 | Próg lewy | 150 - 1000 |

Próg lewy (widok od przodu)
