## Raport z oględzin pojazdu

| Numer raportu | 362200/4/24-9573 | Data raportu | 18-04-2024 |

| Marka, model | OPEL Corsa E Hatchback 14-19 |
| Numer rejestracyjny | WE798XA |

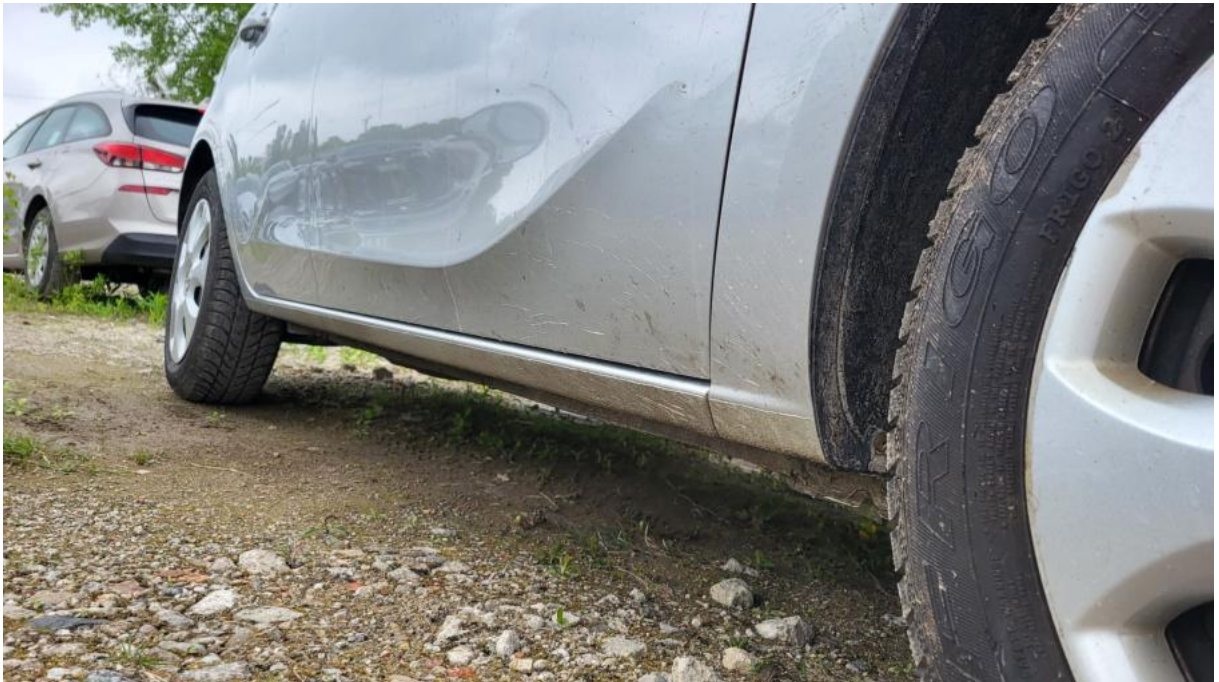
**Fot. 4**

| Poz. | Nazwa części | Przedział grubości powłoki lakierowej [µm] |
|---|---|---|
| 9 | Próg prawy | do 150 |

Próg prawy (widok od przodu)

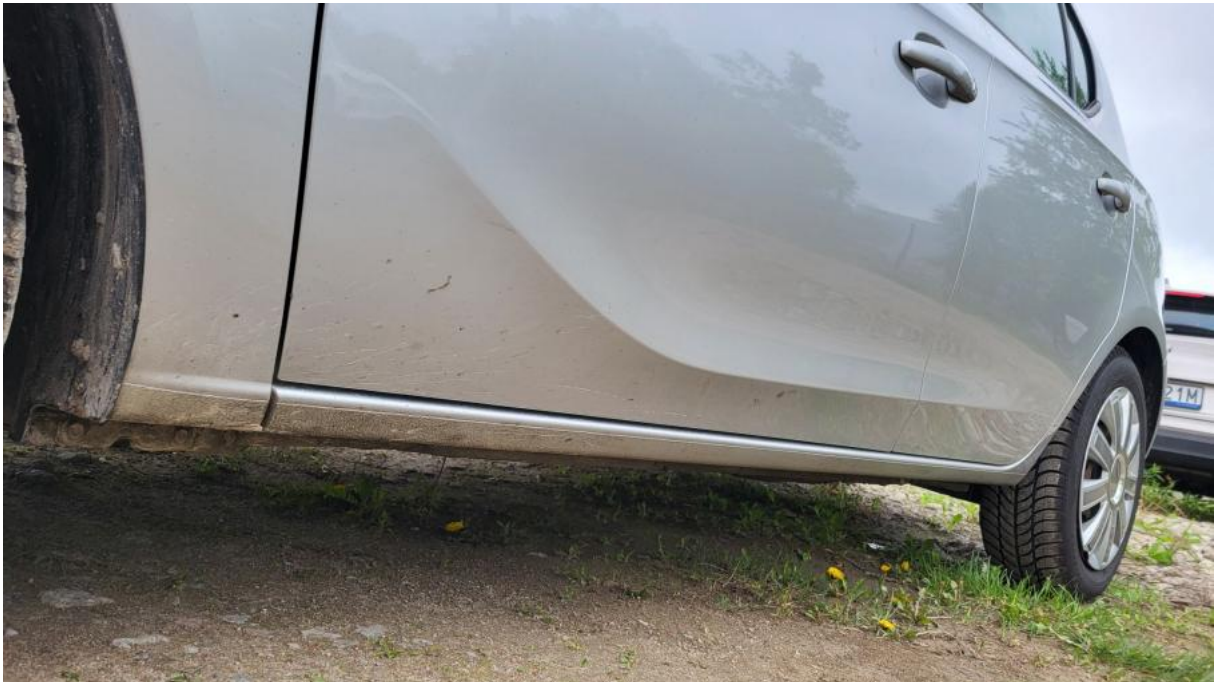
**Fot. 12**

| Poz. | Nazwa pozycji | Opis uszkodzeń | Kwalifik. | Naprawa [rbg] |
|---|---|---|---|---|
| 9 | Próg L | rysa/odprysk | | |

Próg lewy (widok od przodu)
