## Raport z oględzin pojazdu

| Numer raportu | 286210/4/24-14707 | Data raportu | 14-04-2024 |

| Numer identyfikacyjny (VIN) | <b>SAJBA4BN3HCY36449</b> |
| Marka, model | JAGUAR XF 15-20 |

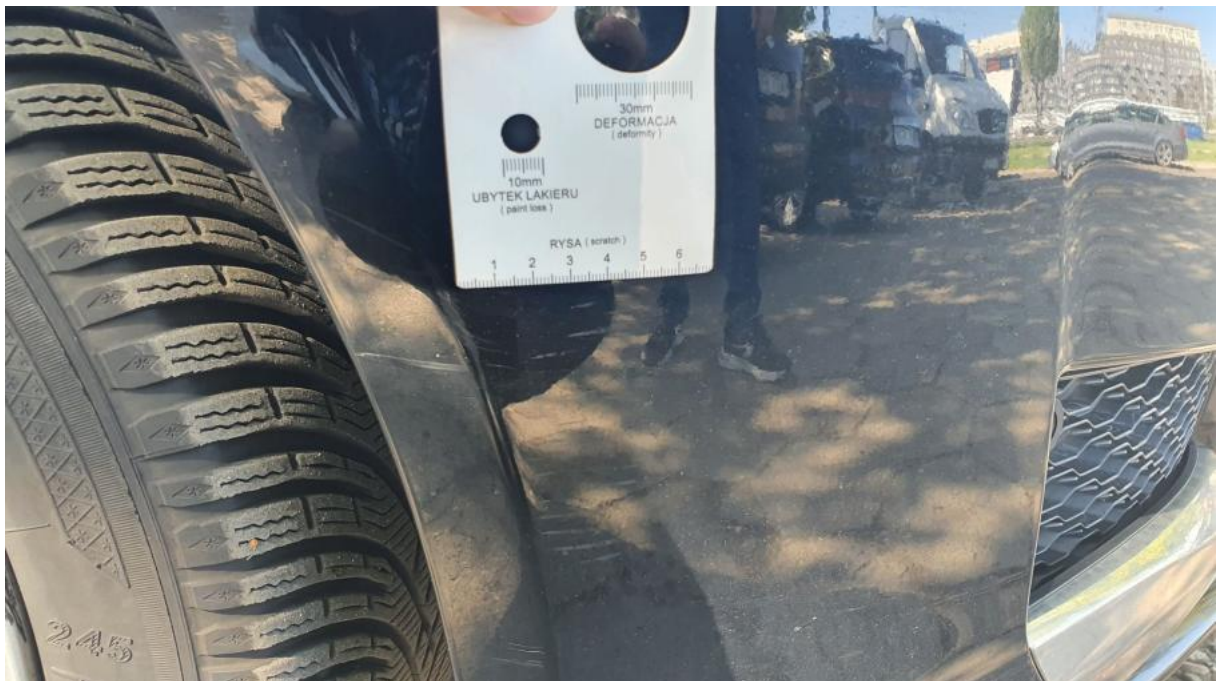
**Fot. 32**

| Poz. | Nazwa pozycji | Opis uszkodzeń | Kwalifik. | Naprawa [rbg] |
|---|---|---|---|---|
| 2 | Okładzina zderzaka przedniego | liczne, zarysowanie | NA | 1 |

Zderzak - zdjęcie poglądowe 1

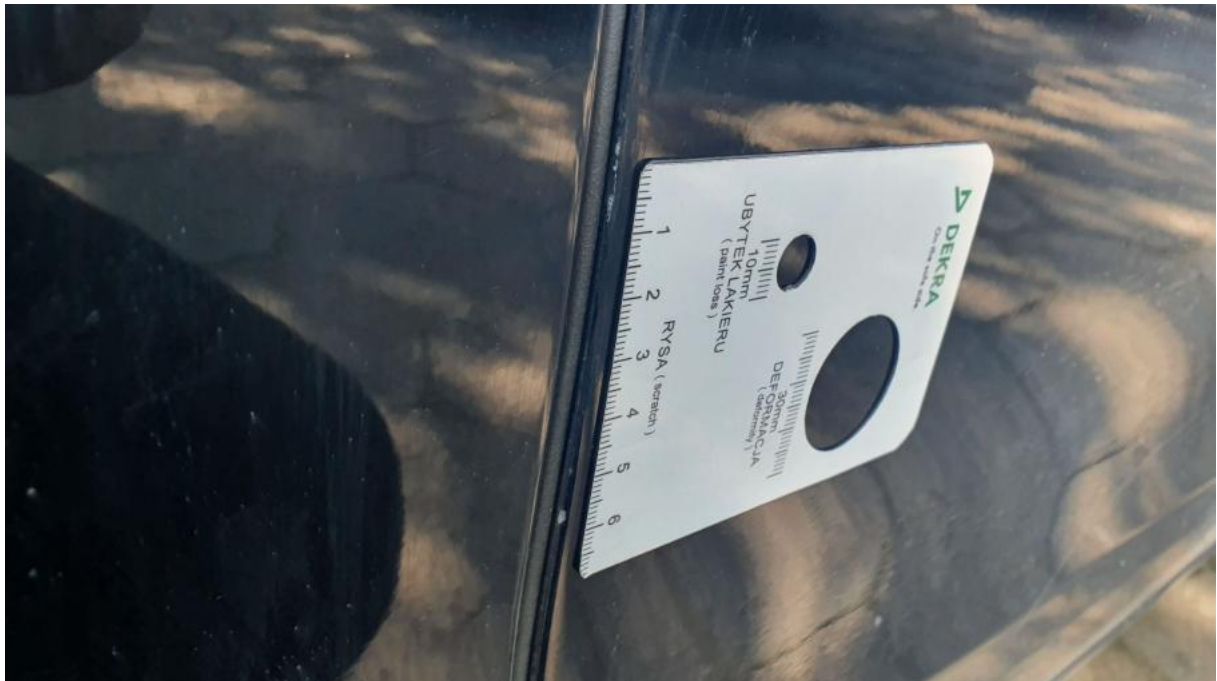
**Fot. 37**

| Poz. | Nazwa pozycji | Opis uszkodzeń | Kwalifik. | Naprawa [rbg] |
|---|---|---|---|---|
| 6 | Drzwi przednie (nieuzbrojone) R | wgniecenie, zarysowanie, odpryski lakieru | NA | 1.5 |

Drzwi przednie P - zdjęcie pogładowe 1

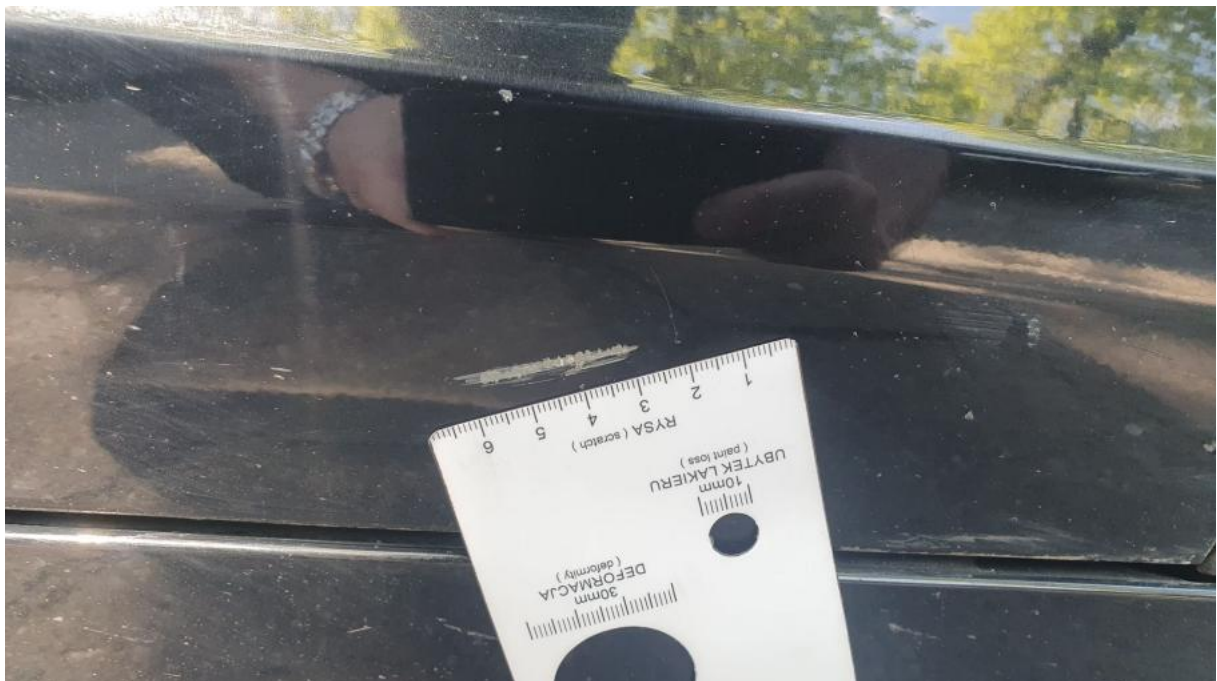
**Fot. 38**

Drzwi przednie P - zdjęcie pogładowe 2

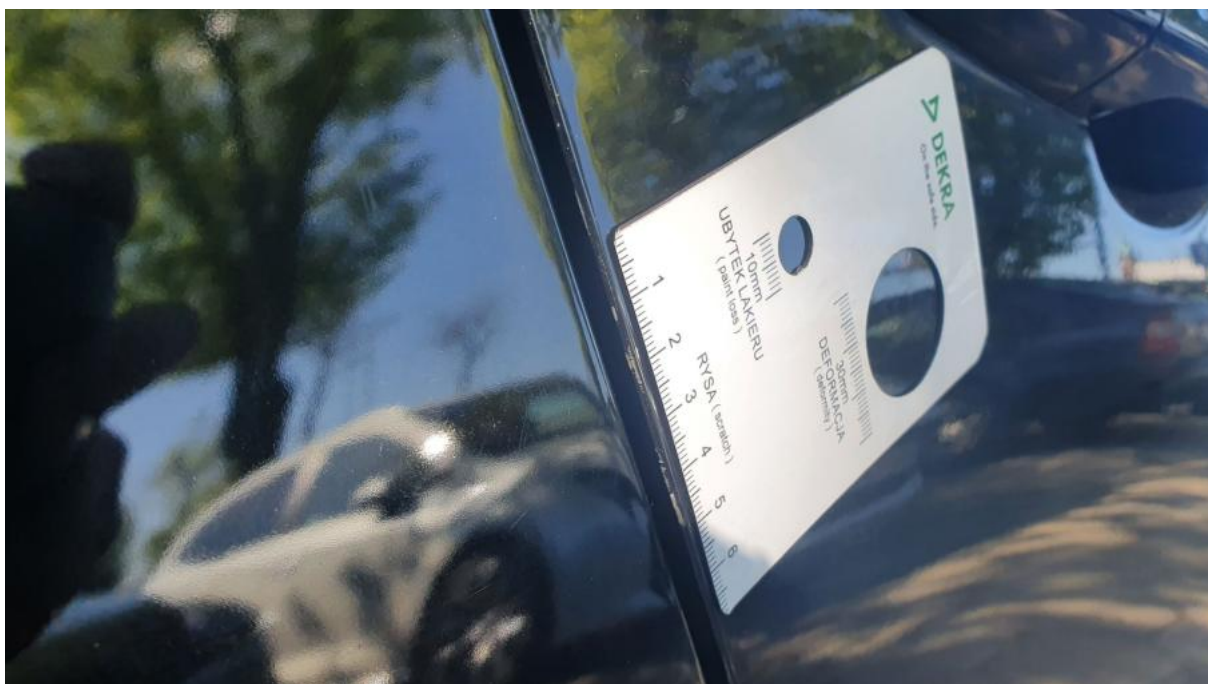
**Fot. 44**

| Poz. | Nazwa pozycji | Opis uszkodzeń | Kwalifik. | Naprawa [rbg] |
|---|---|---|---|---|
| 13 | Drzwi tylne (nieuzbrojone) R | odpryski lakieru | | |

Drzwi tylne P - zdjęcie poglądowe 1

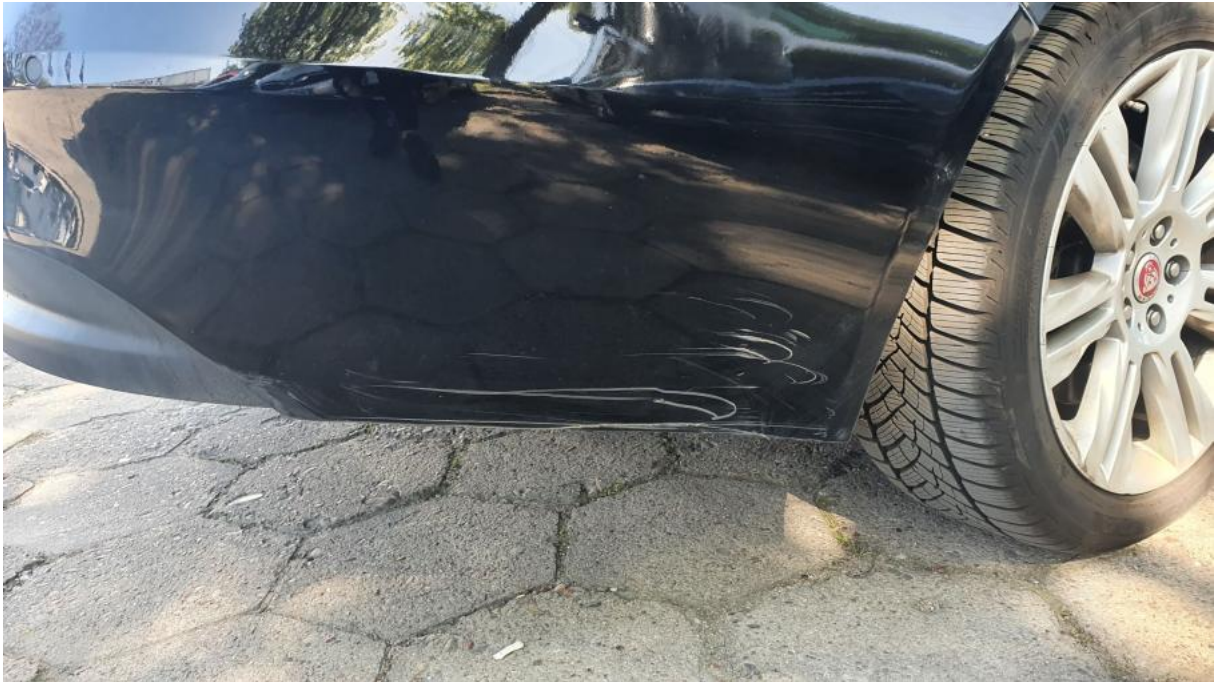
**Fot. 51**

| Poz. | Nazwa pozycji | Opis uszkodzeń | Kwalifik. | Naprawa [rbg] |
|---|---|---|---|---|
| 10 | Okładzina zderzaka tylnego | liczne, zarysowanie | NA | 1 |

Zderzak tylny - zdjęcie poglądowe 1

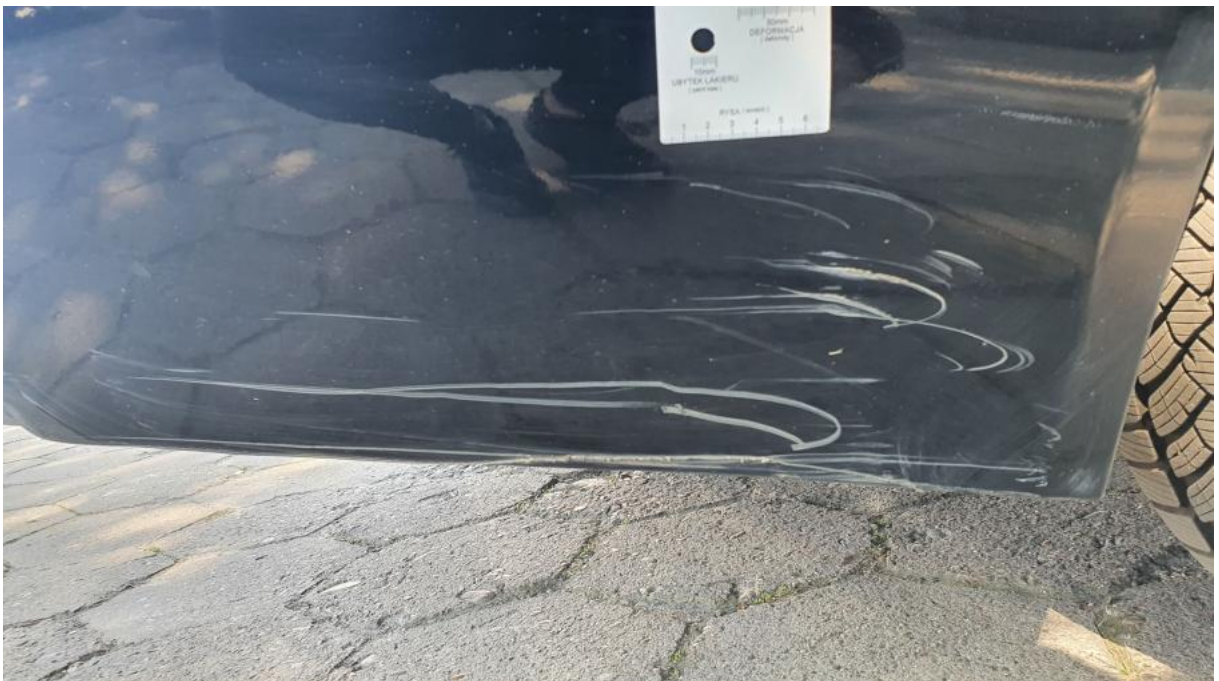
**Fot. 52**

Zderzak tylny - zdjęcie poglądowe 2

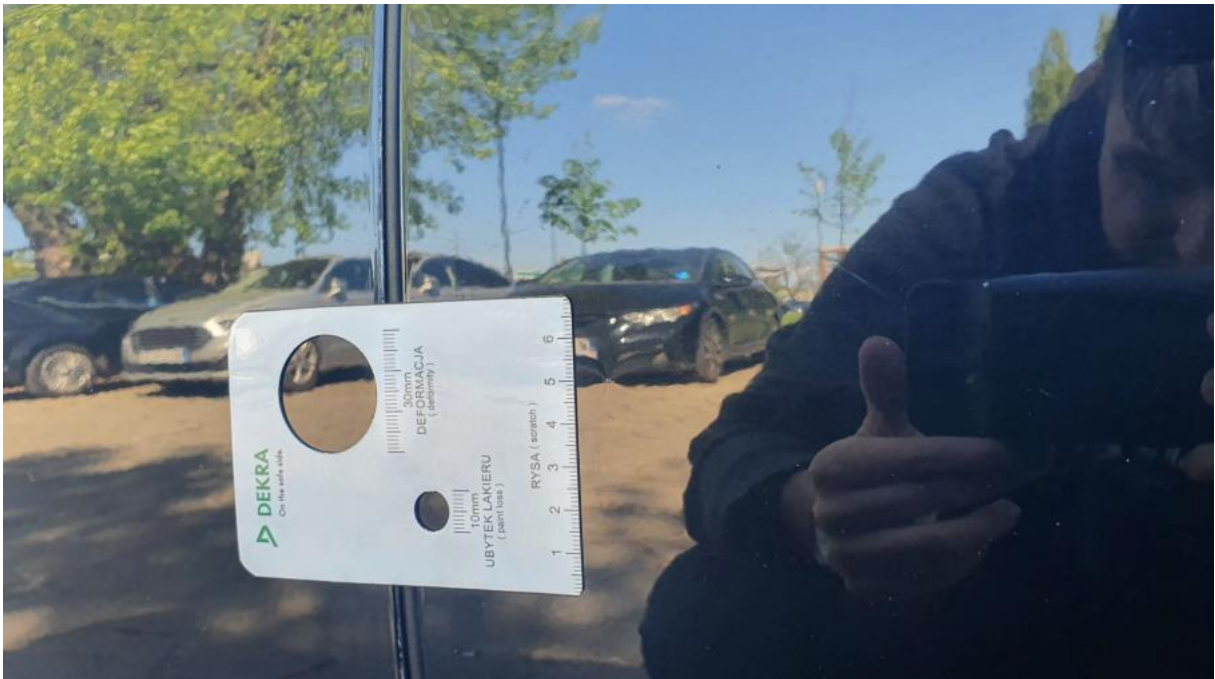
**Fot. 68**

| Poz. | Nazwa pozycji | Opis uszkodzeń | Kwalifik. | Naprawa [rbg] |
|---|---|---|---|---|
| 8 | Drzwi tylne (nieuzbrojone) L | wgniecenie, zarysowanie | NA | 3 |

Drzwi tylne L - Wgniecenie/odkształcenie 2
