## Raport z oględzin pojazdu

| Numer raportu | 210700/4/24-11401 | Data raportu | 29-04-2024 |

| Marka, model | OPEL Corsa E Hatchback 14-19 |
| Numer rejestracyjny | WE597XA |

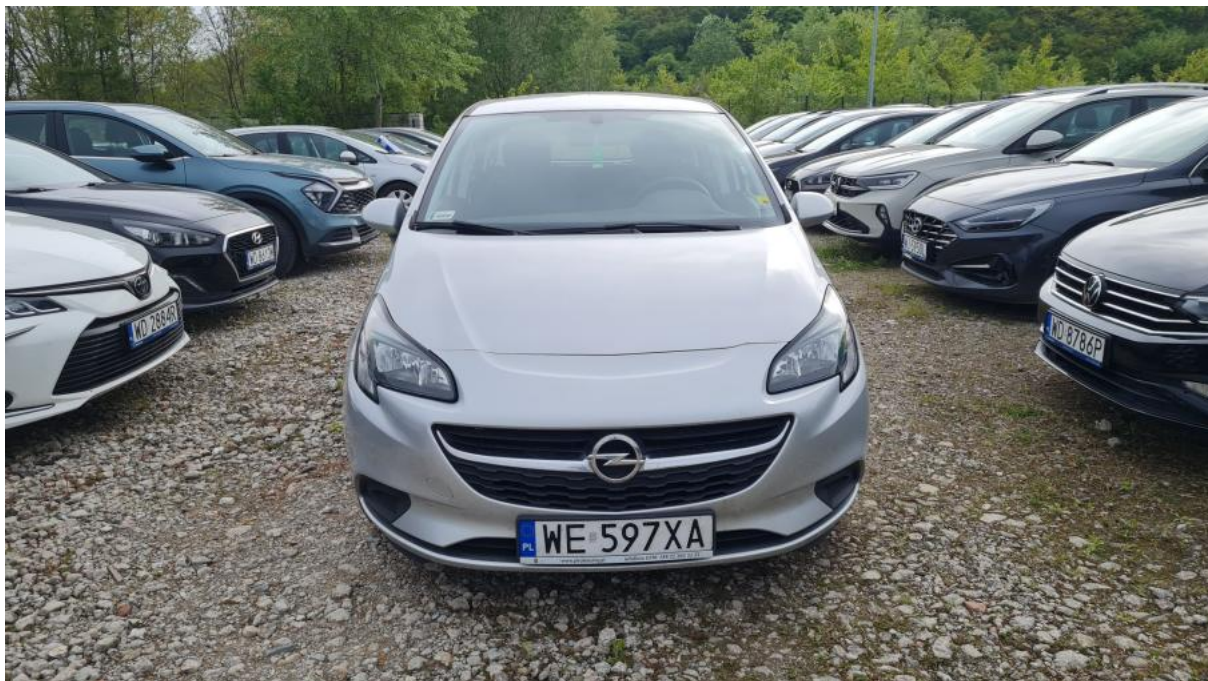
**Fot. 2**

| Poz. | Nazwa pozycji | Opis uszkodzeń | Kwalifik. | Naprawa [rbg] |
|---|---|---|---|---|
| 1 | Okladzina zderzaka przedniego | rysa/odprysk, ubytki materiału | NA | 1 |

Przód

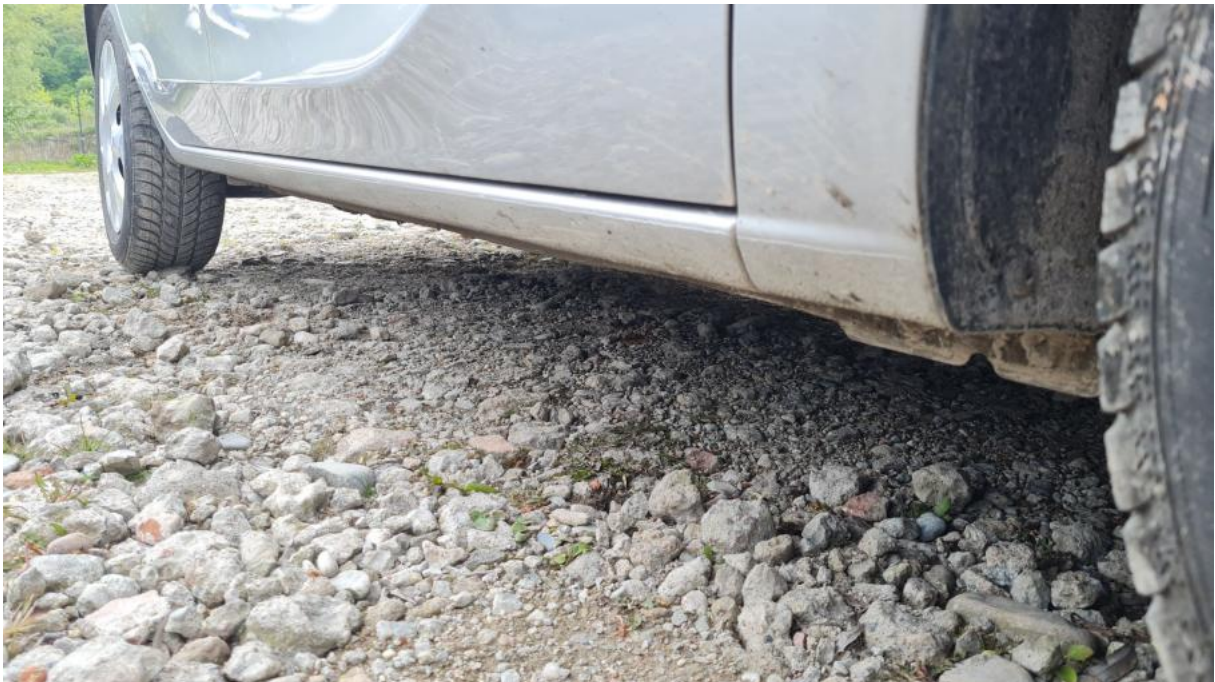
**Fot. 4**

Próg prawy (widok od przodu)

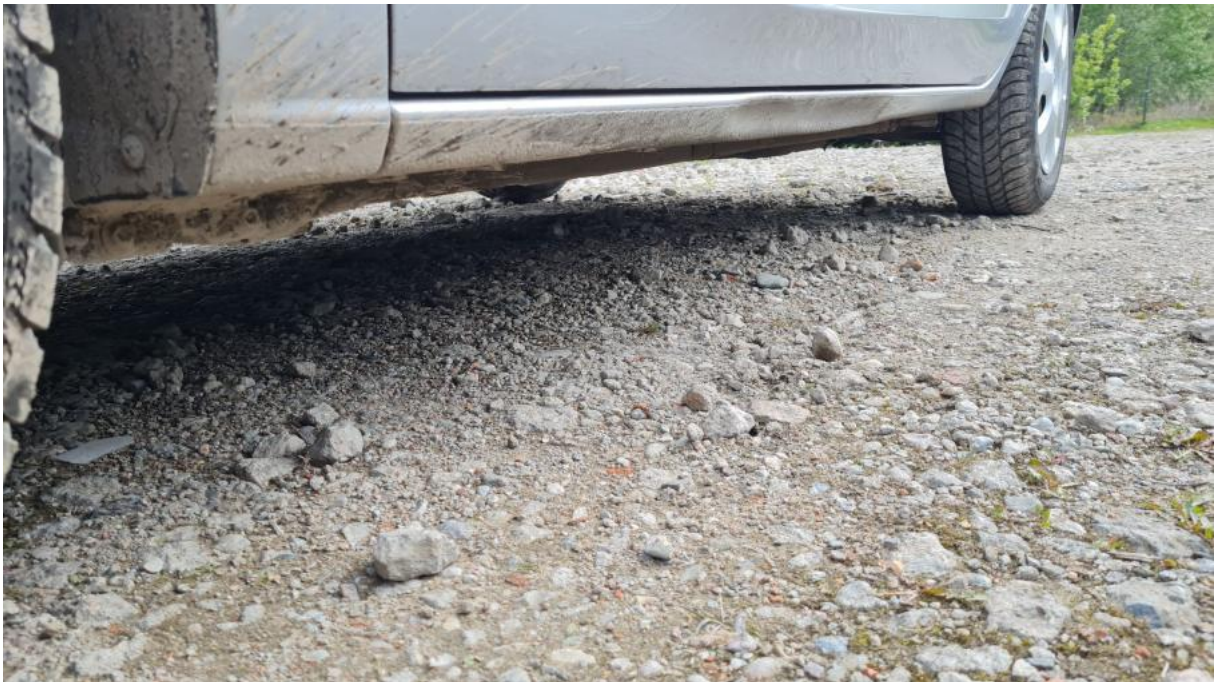
**Fot. 12**

| Poz. | Nazwa pozycji | Opis uszkodzeń | Kwalifik. | Naprawa [rbg] |
|---|---|---|---|---|
| 3 | Próg L | wgniecenie/odkształcenie | NA | 2.5 |

Próg lewy (widok od przodu)
