## Raport z oględzin pojazdu

| Numer raportu | 03001/7/24-15201 | Data raportu | 02-07-2024 |

| Marka, model | TOYOTA Proace 2.0 D4-D Eur... |
| Numer rejestracyjny | WD4883N |

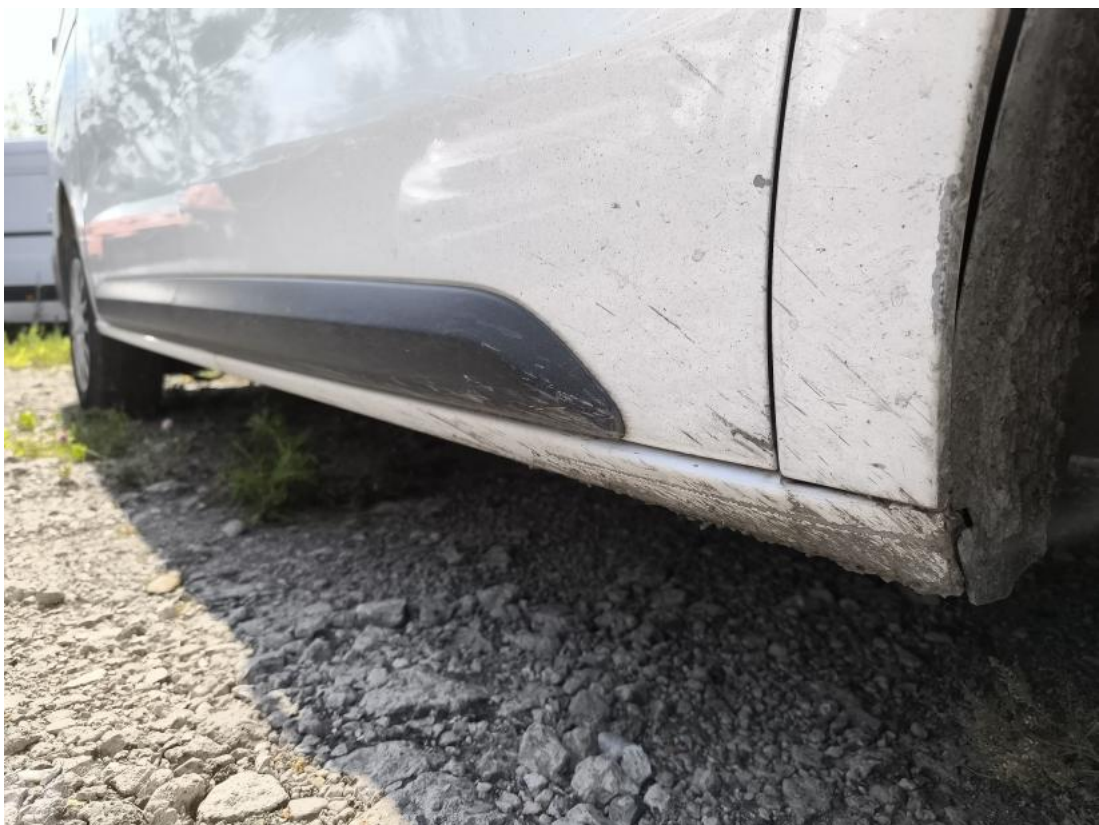
**Fot. 4**

| Poz. | Nazwa pozycji | Opis uszkodzeń | Kwalifik. | Naprawa [rbg] |
|---|---|---|---|---|
| 12 | Próg R | ślady korozji | NA | |

Próg prawy (widok od przodu)

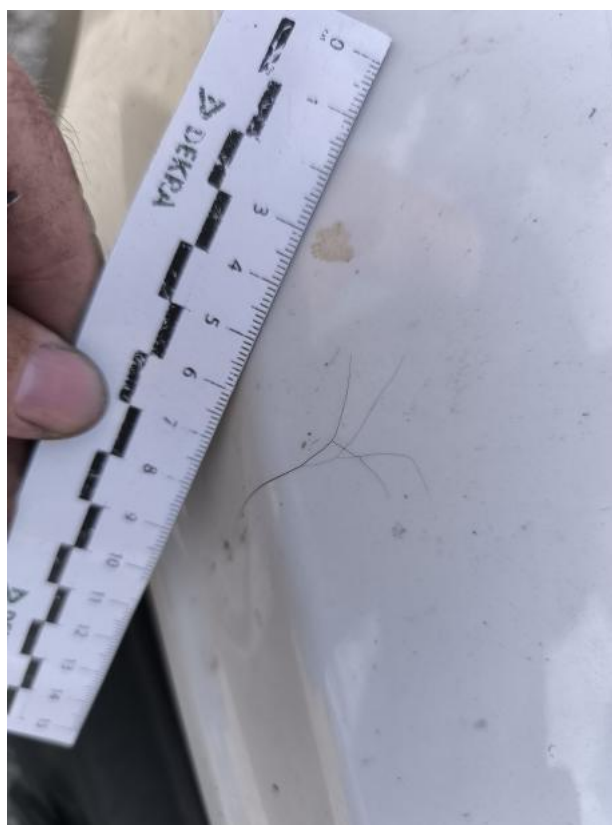
**Fot. 40**

| Poz. | Nazwa pozycji | Opis uszkodzeń | Kwalifik. | Naprawa [rbg] |
|---|---|---|---|---|
| 2 | Zderzak, środek | głębokie, zarysowanie, pęknięcie/rozerwanie | WY | 1.1 |

Zderzak - Rysa/odprysk 1

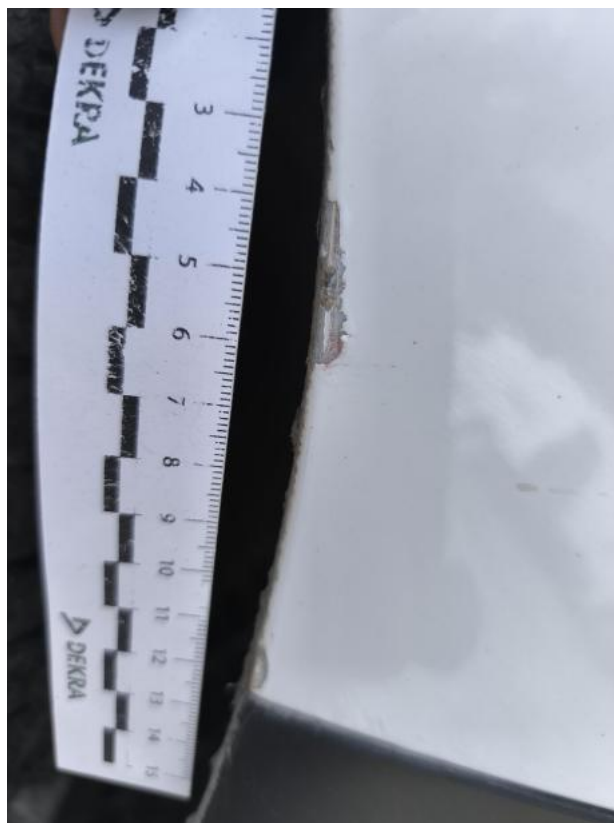
**Fot. 42**

| Poz. | Nazwa pozycji | Opis uszkodzeń | Kwalifik. | Naprawa [rbg] |
|---|---|---|---|---|
| 8 | Światnik przedni R | odpryski lakieru, pęknięcia powłoki lakierowej | NA | |

Łótnik przedni P - Rysa/odprysk 1

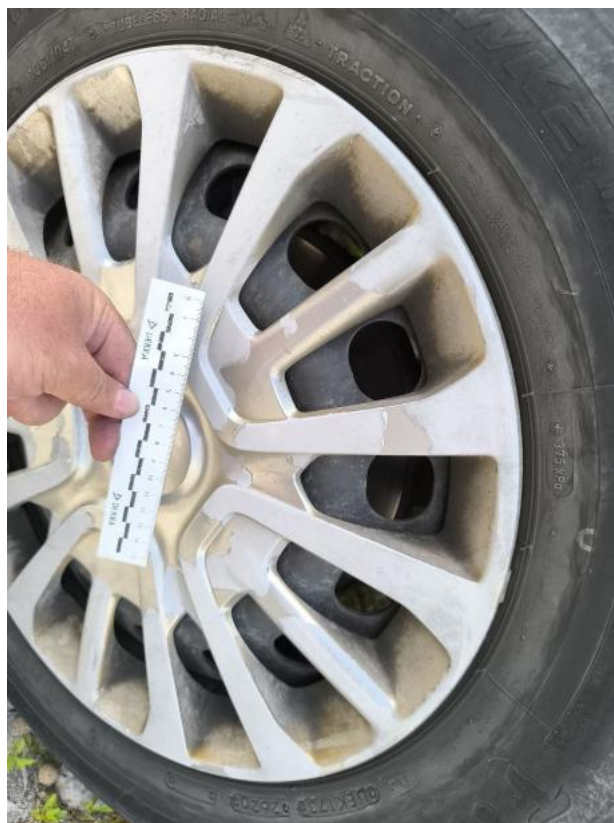
**Fot. 54**

| Poz. | Nazwa pozycji | Opis uszkodzeń | Kwalifik. | Naprawa [rbg] |
|---|---|---|---|---|
| 24 | Kolpak koła tył R | odpryski lakieru | | |

Kołpak tylny P - Rysa/odprysk 1

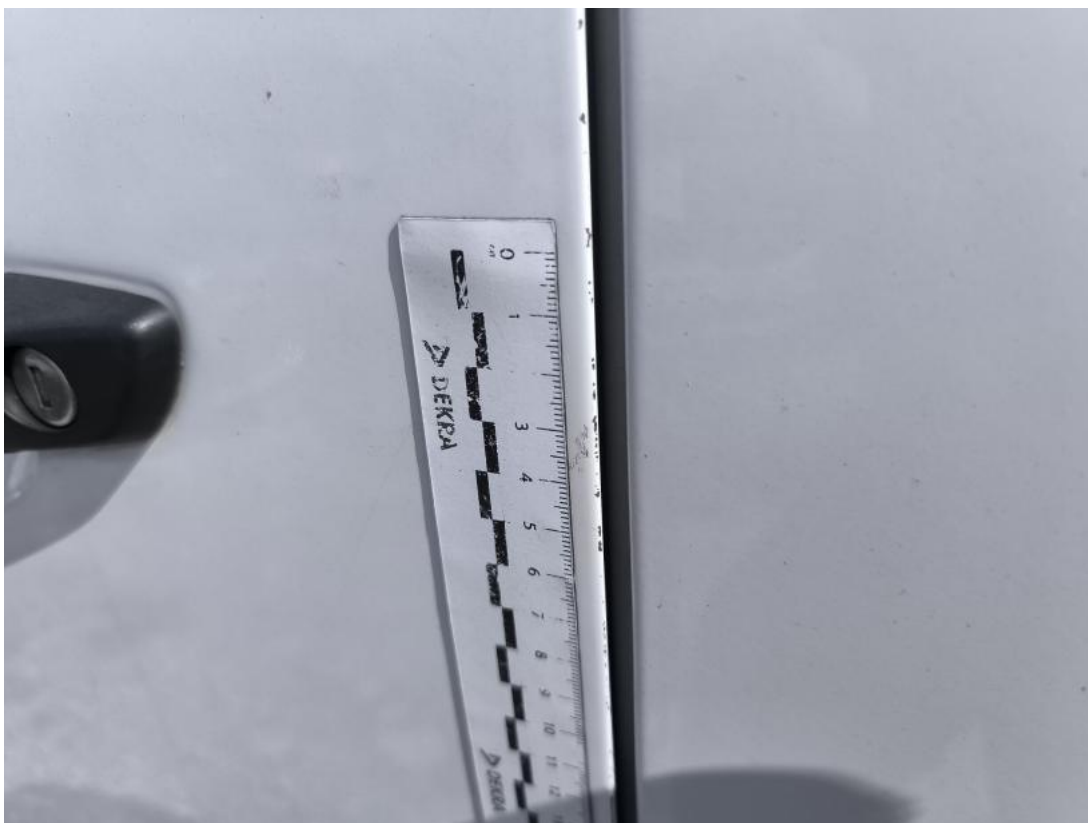
**Fot. 63**

Drzwi przed L - Rysa/odprysk 1
