Raport z oględzin pojazdu

Numer raportu	212340/9/24-11401	Data raportu	26-09-2024
Rzeczoznawcy	Maciej Wiącek (NEW) mgr inż. Przemysław Ostap	Data oględzin	25-09-2024
Nr zlecenia	PCM(DZS)/GDA/72492/24/09/19	Miejsce oględzin	ul. Puławska 474, 02-884 Warszawa

Numer identyfikacyjny (VIN)	YV1XZACVCK2138027
Marka, model	VOLVO XC40 17-21
Typ, wersja	XC40 T4 AWD Momentum aut
Numer rejestracyjny	WD4521M
Silnik (rodz./poj./moc)	benz./1969 ccm/140 kW
Stan licznika	70 118 km
Data 1. rej./rok prod.	21-03-2019/2019
Data nast. bad. techn.	14-03-2025
Nadwozie	KOM 5/5
Lakier	czerwony/METALIK
Skrzynia biegów	automatyczna

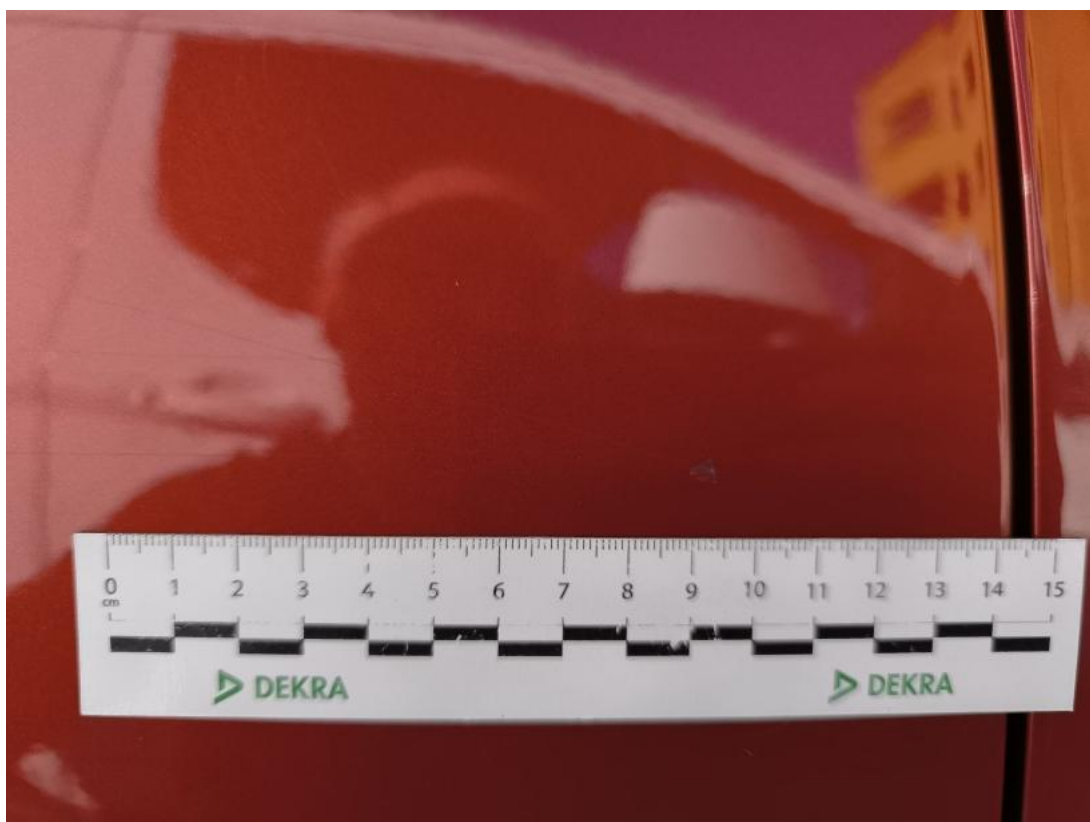
Fot. 47
Drzwi tylne P - Rysa/odprysk 1
